PM GEOTEKNIK DETALJERAD STABILITETSUTREDNING  
DETALJERAD STABILITETSUTREDNING  
DETALJPLAN CHARADEN 10 M.FL.  
JÖNKÖPINGS KOMMUN

Uppdrag 314062 – Detaljerad stabilitetsutredning Detaljplan Charaden,  
Kålgården (Ramavtal: Ref nr 17/386-3)

Titel på rapport: PM Geoteknik – Detaljerad Stabilitetsutredning, Detaljplan Charaden  
10 m.fl. Jönköpings kommun

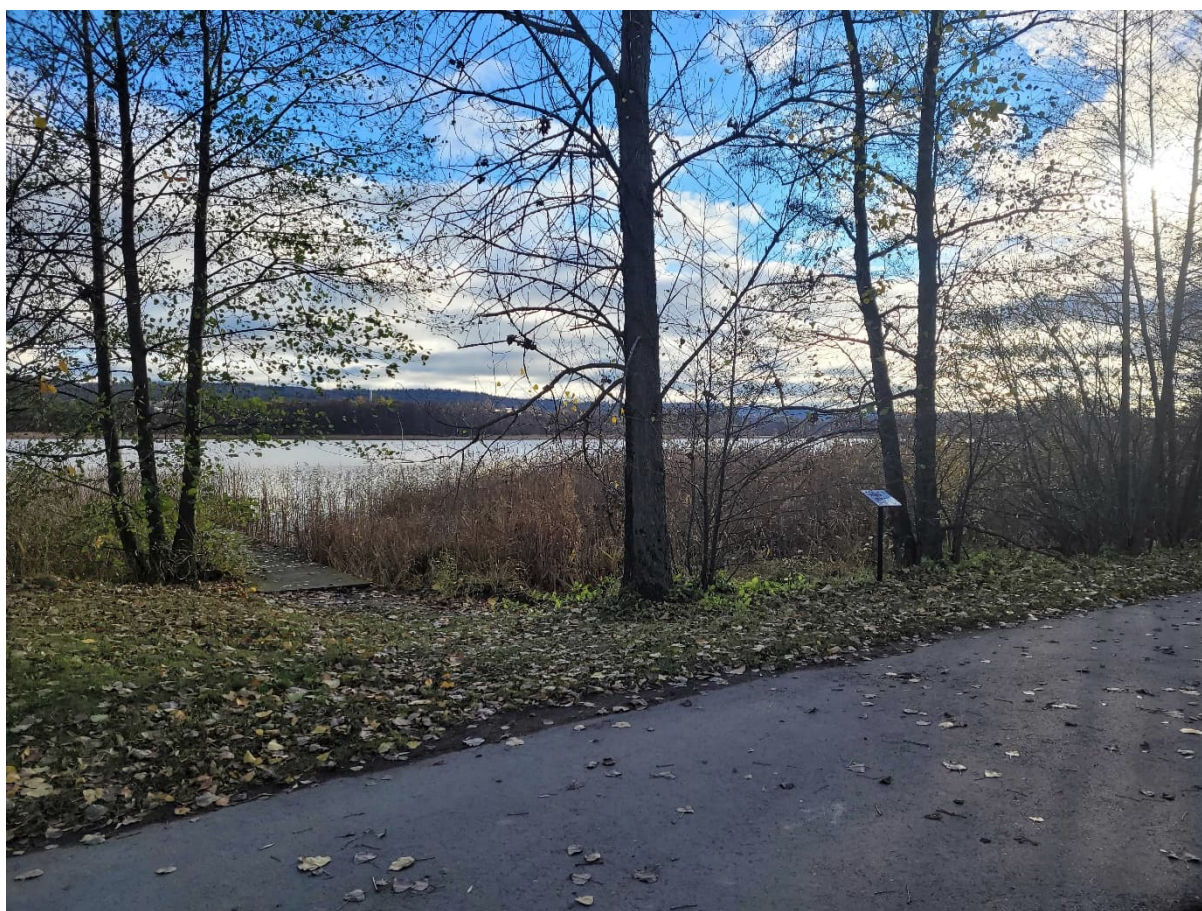
Figur 5. Området vid sektion A.

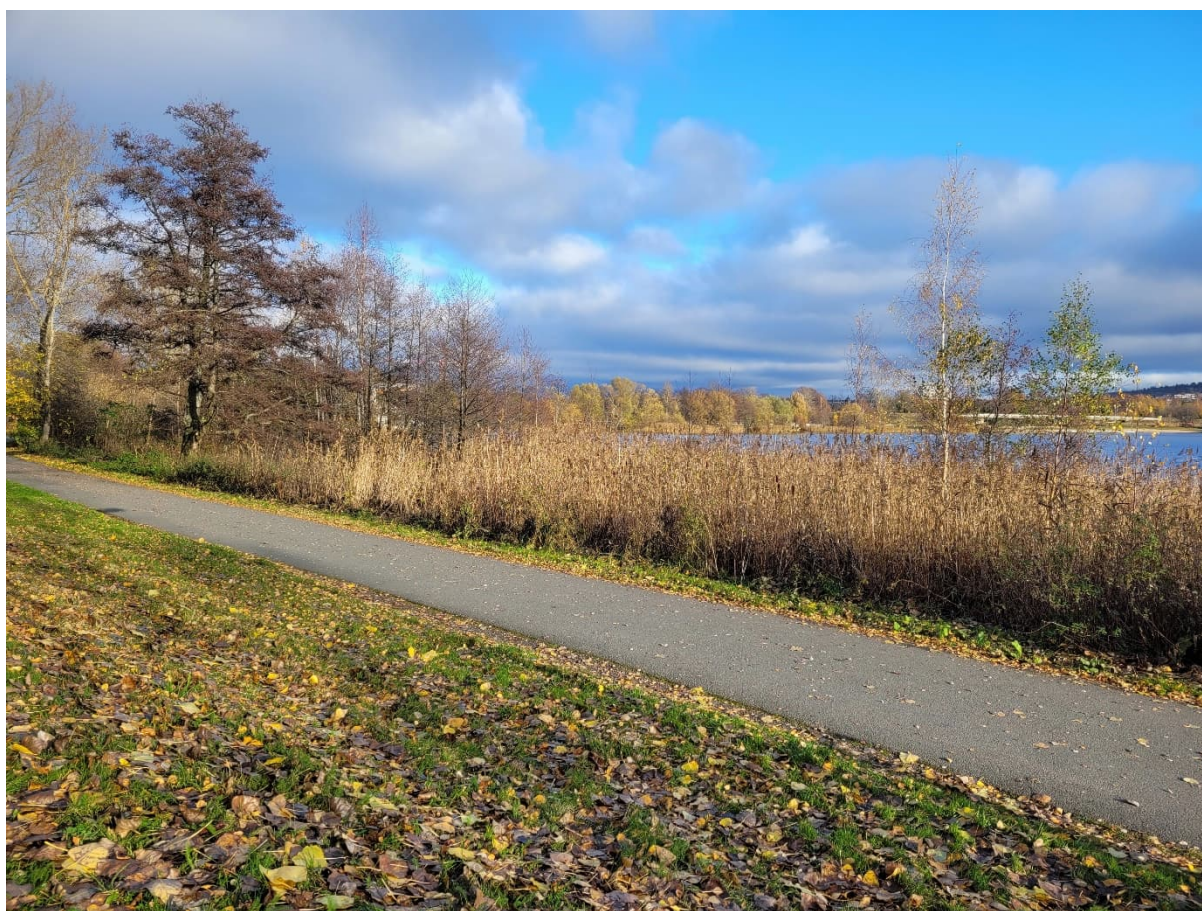
Figur 6. Området vid sektion B.

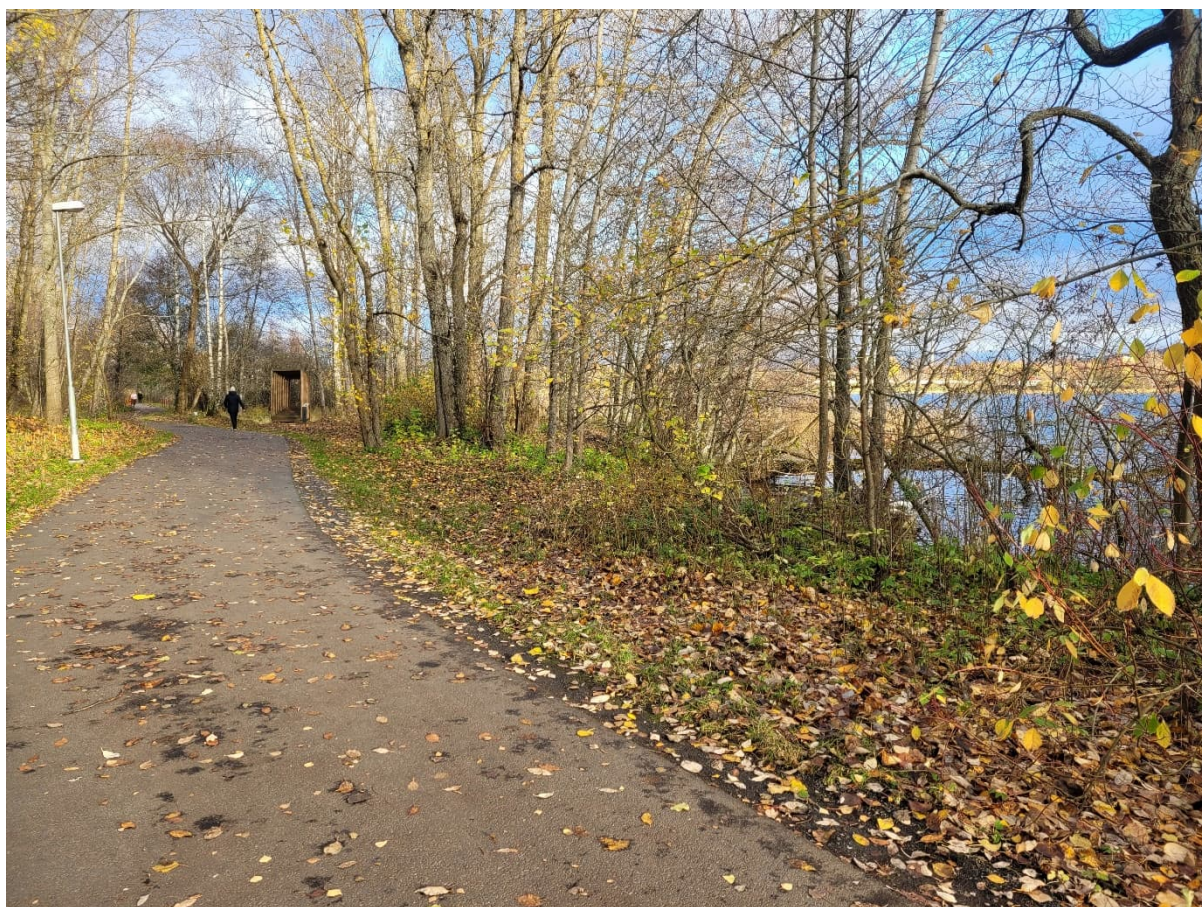
Figur 7. Området vid sektion C.

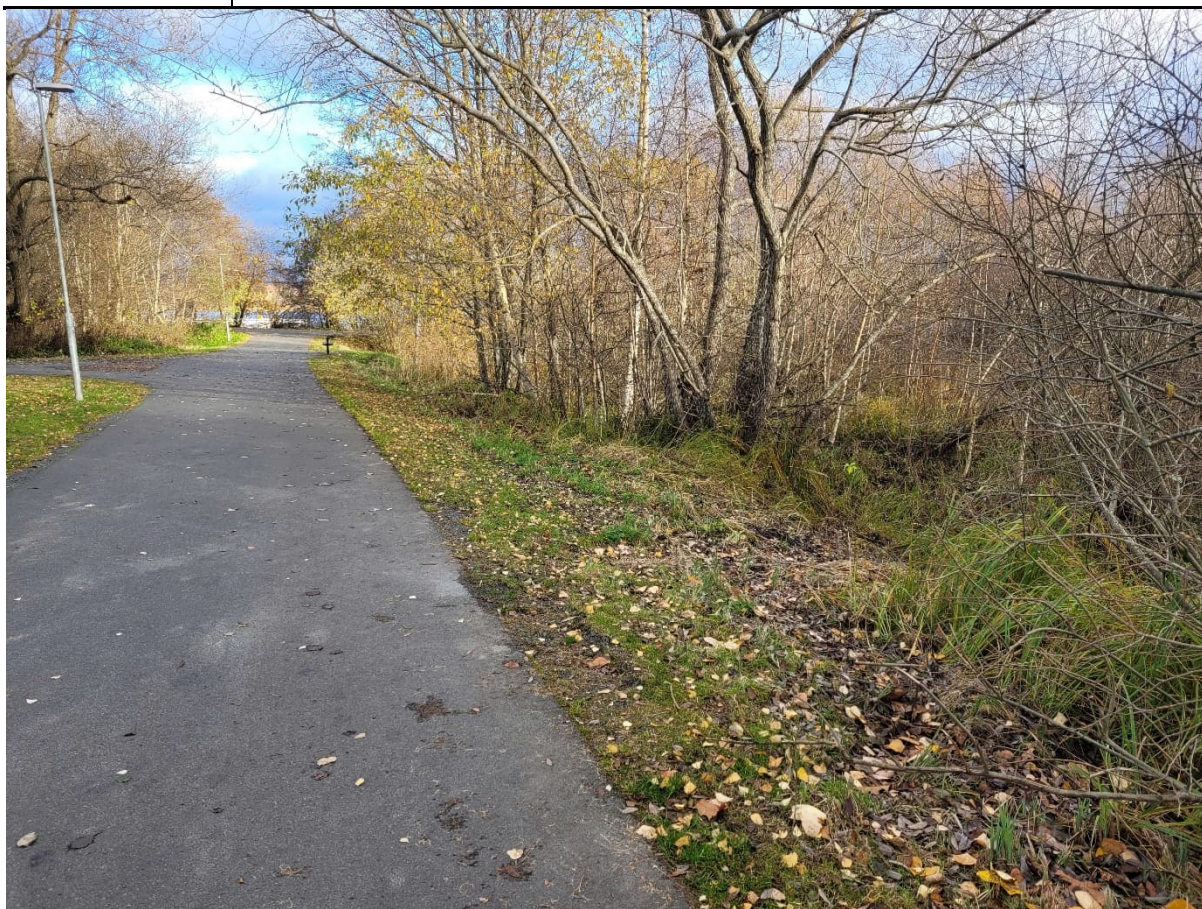
Figur 8. Området vid sektion D.

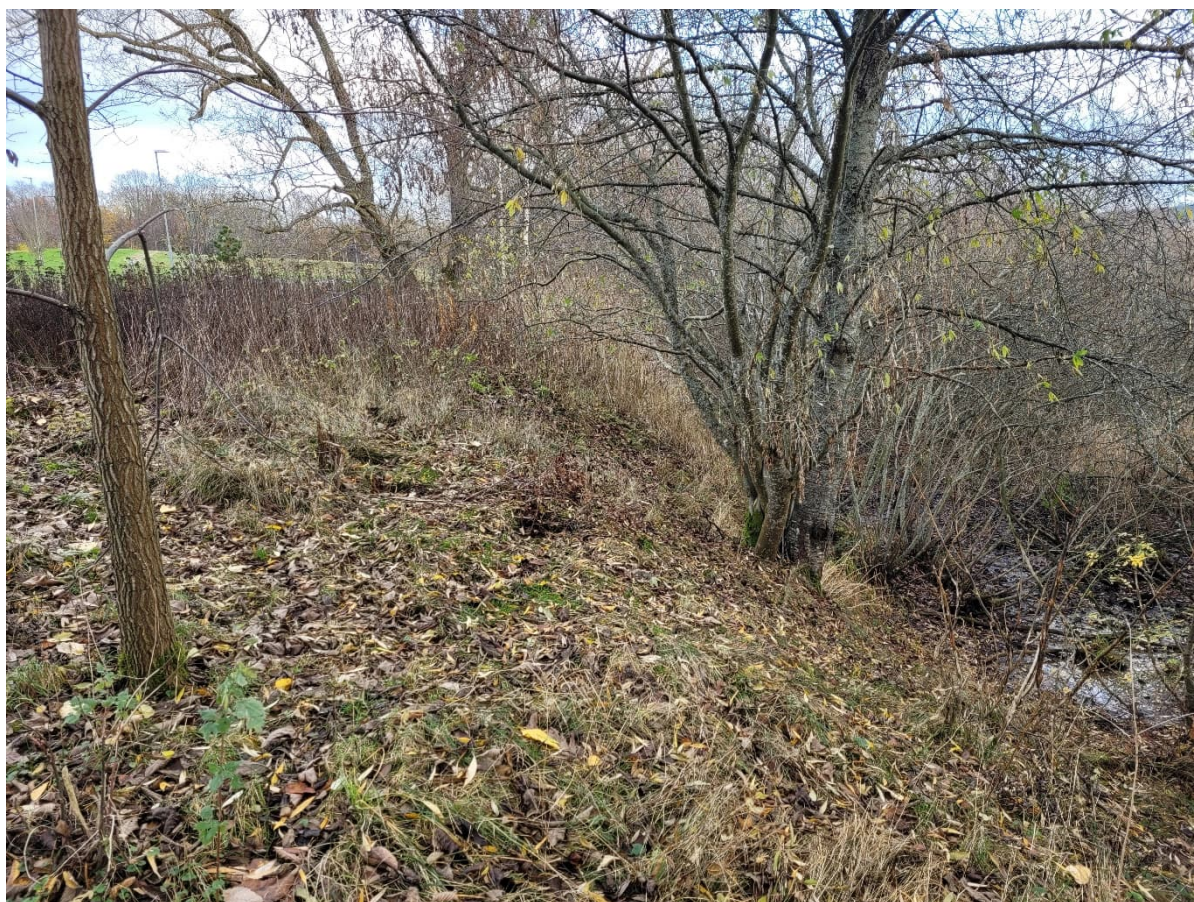
Figur 9. Området vid sektion E.

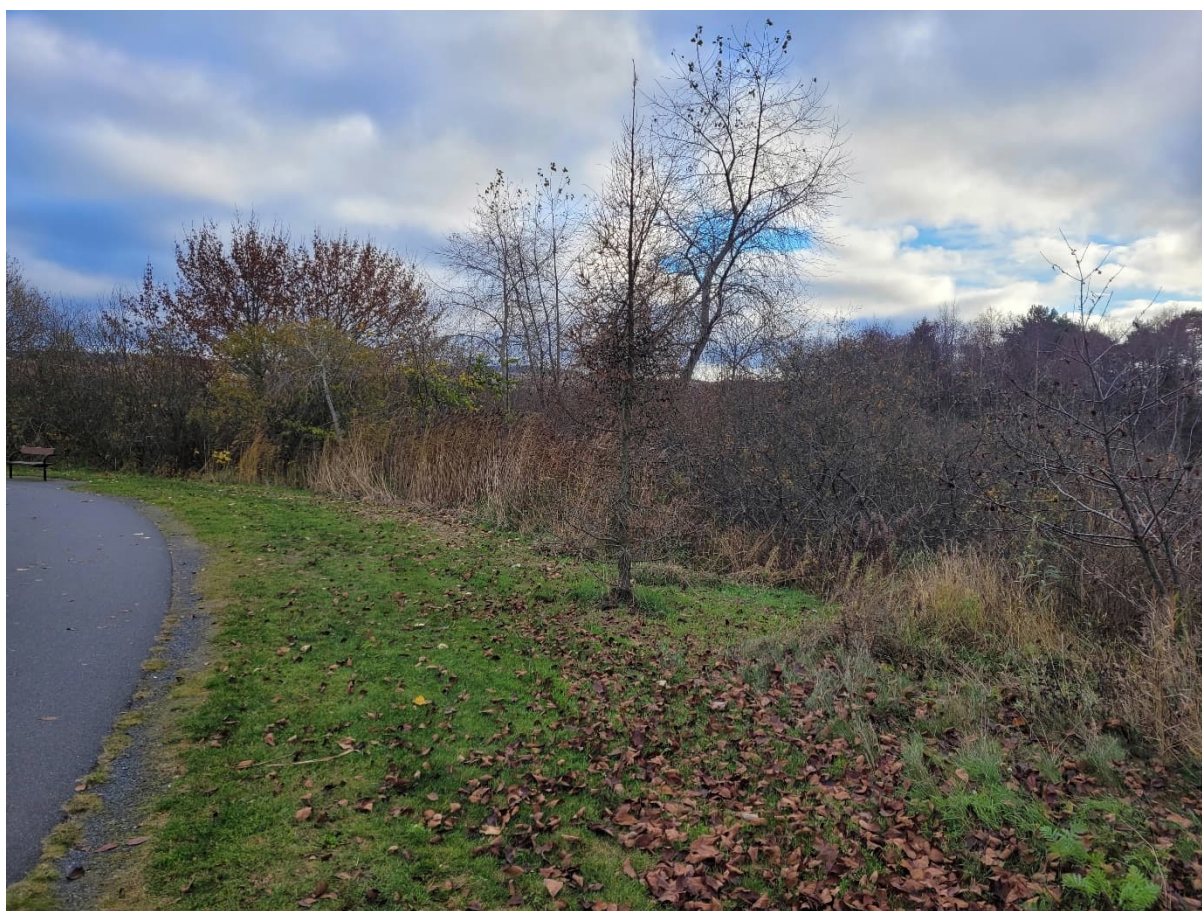
Figur 10. Området vid sektion F.

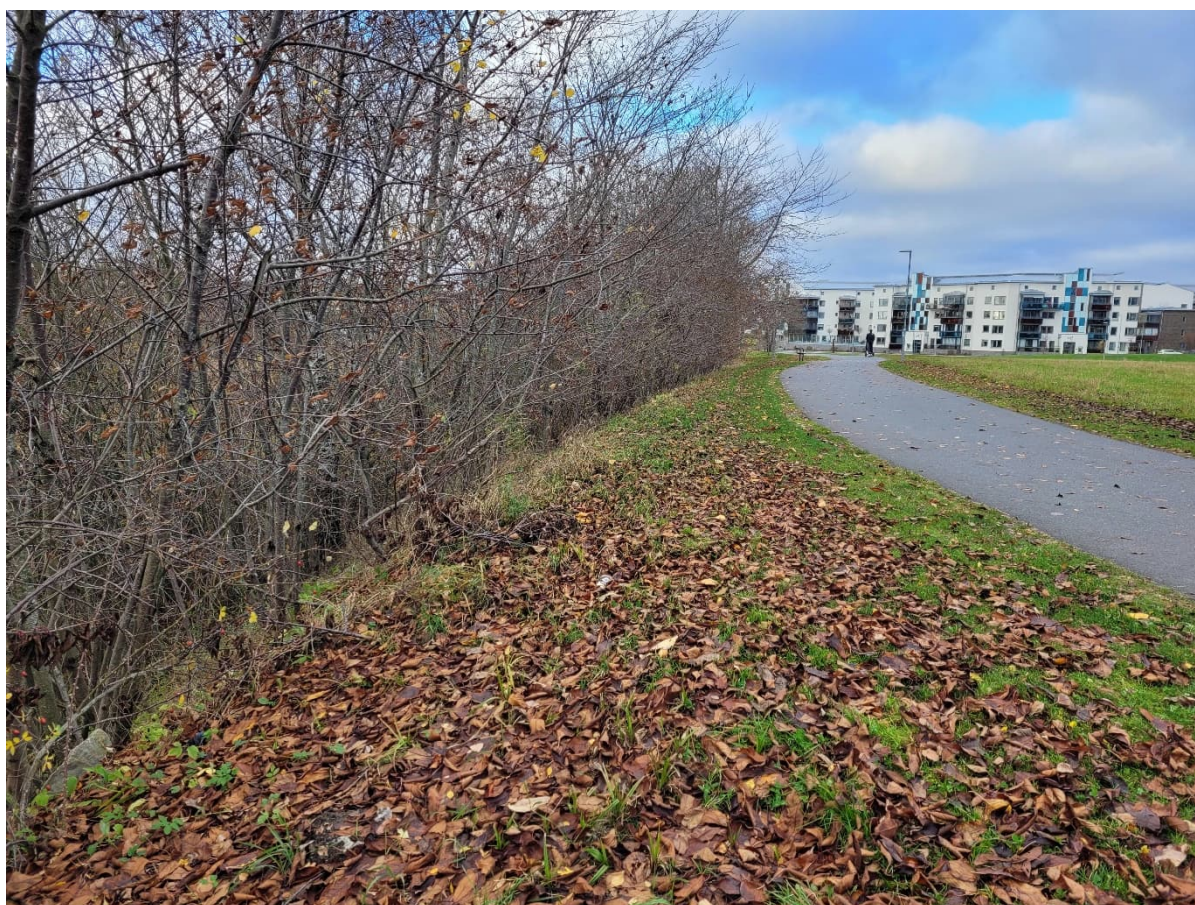
Figur 11. Området vid sektion G.

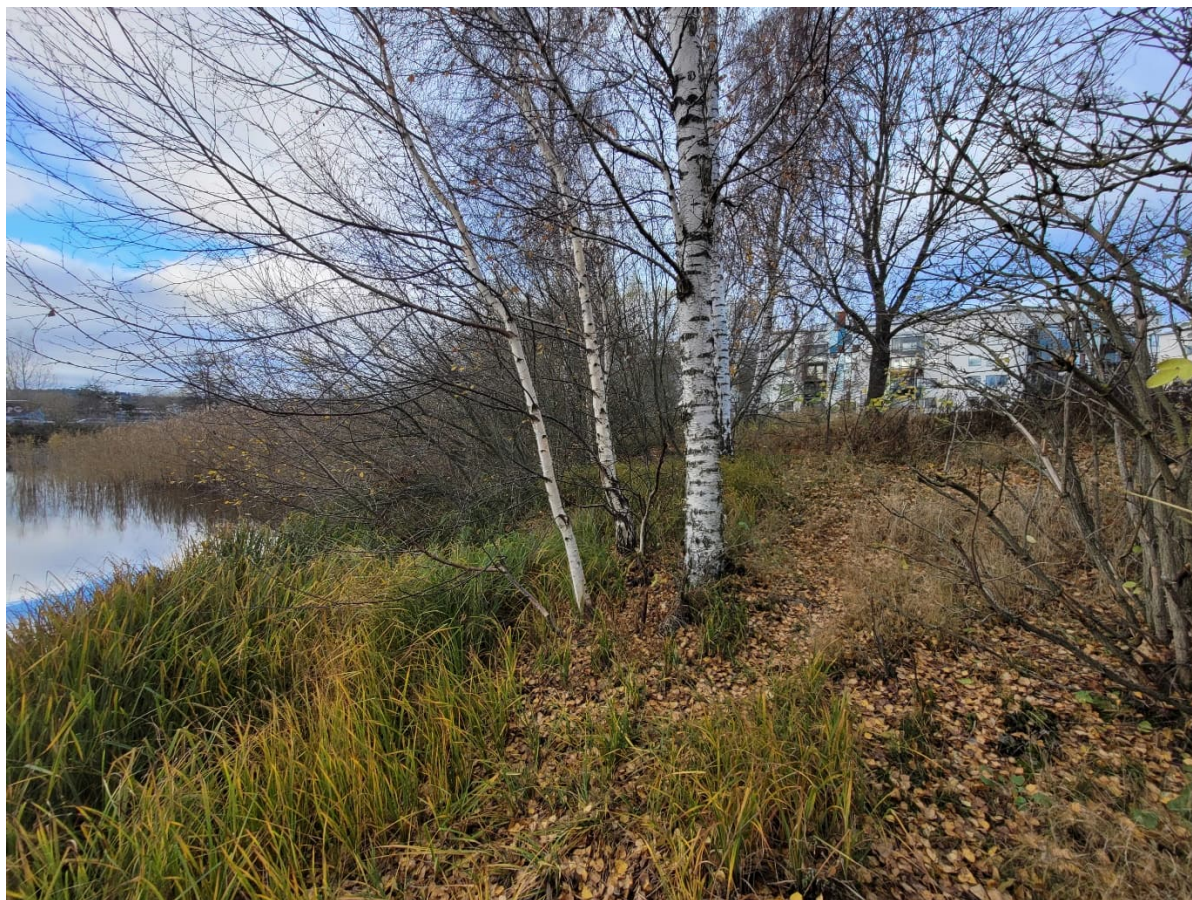
Figur 12. Området vid sektion H.
