PM GEOTEKNIK/MILJÖTEKNIK  
**CHARADEN 10, NYBERGS BIL AB  
UTREDNING INFÖR DETALJPLAN**

2022-03-02

PM Geoteknik/Miljöteknik, Charaden 10, Nybergs Bil AB, Utredning inför detaljplan

Granskningshandling

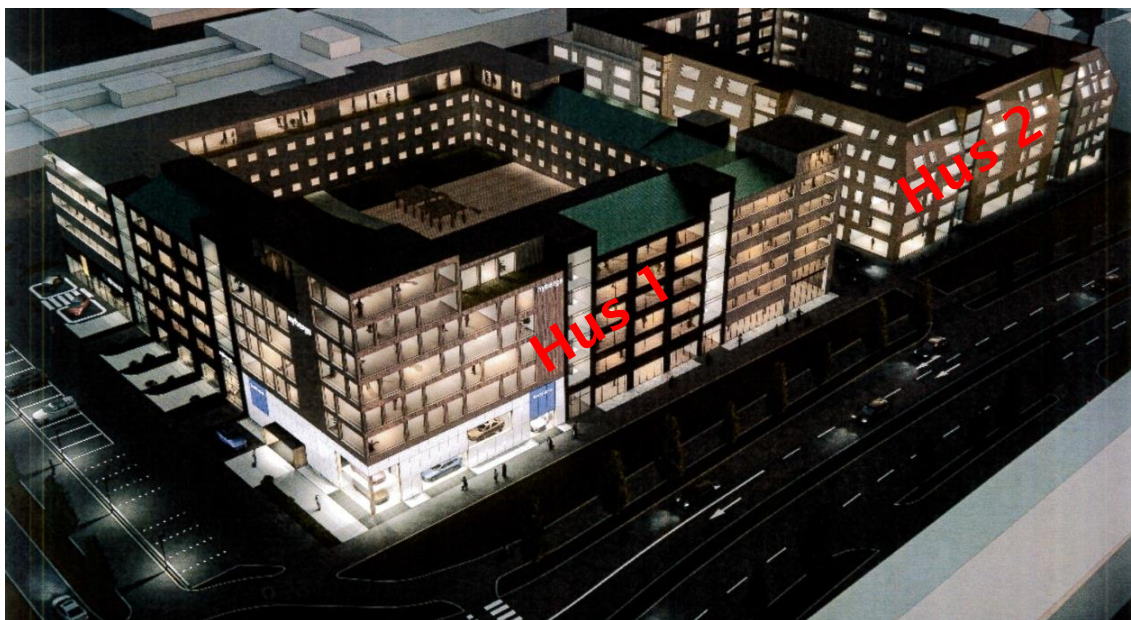
Figur 2. Översikt från nordöst över planerad byggnation, erhållet från Nybergs Bil.

I den västra delen av fastigheten planeras byggnation av bostäder (hus 2), se Figur 2, 3 och 4 nedan. I den östra delen av fastigheten planeras byggnation av företags- och kontorsbyggnader (hus 1), se Figur 2, 3 och 4 nedan. Ett gemensamt garage planeras som källare till båda byggnationerna, se Figur 4 och 5. Nivån för garaget är i skrivande stund ej framtagen.

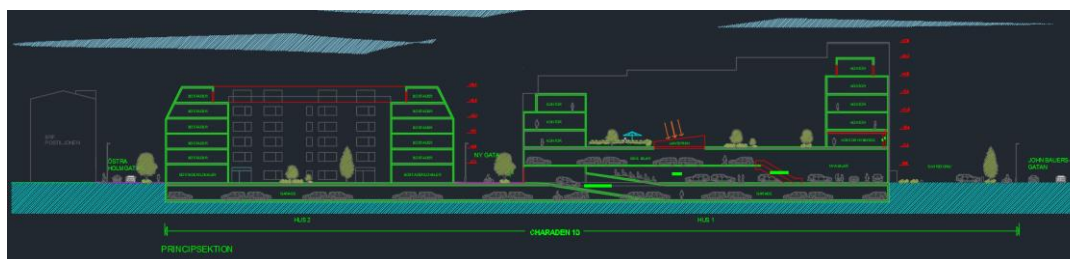
Figur 4. Skissförslag med våningsplan för den planerade byggnationen, erhållet från Nybergs Bil.
