**ÖVERSIKTIG GEOTEKNISK UNDERSÖKNING  
DETALJPLAN CHARADEN 10 M.FL.  
KVARTERSMARK  
PM GEOTEKNIK**

314062KV, Kvartersmark Charaden 10  
Jönköping, Jönköpings kommun

Titel på rapport: Översiktlig geoteknisk undersökning, Detaljplan Charaden 10 m.fl.,  
Kvartersmark, PM Geoteknik  
Status: Slutrapport  
Datum: 2021-09-30

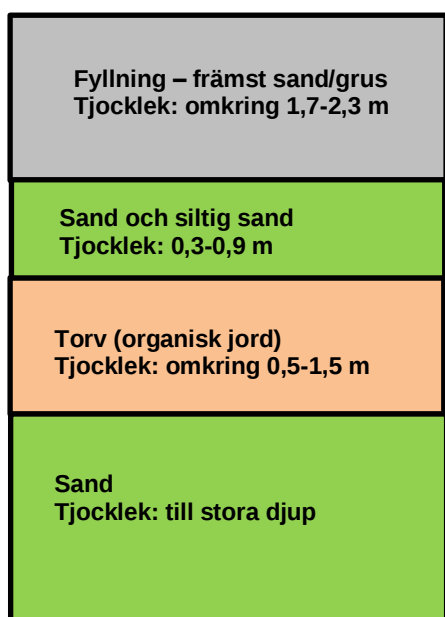
**Figur 6** Generell jordlagerföljd inom området D. Figur ej skalenlig.

Marken består generellt av omkring 1,7 – 2,3 m fyllning utlagd på omkring 0,3 – 0,9 m sand följt av 0,5 – 1,5 m organisk jord ovan friktionsjord till stora djup.

**Fyllningen** består främst av sand och grusig sand men med inslag av bland annat silt, organiskt material och tegel.

Fyllningen har en varierande lagringstäthet och håller en mycket låg – medelhög relativ fasthet.

Under fyllningen påträffas omkring 0,3 – 0,9 m **sand** och **siltig sand**.

Härunder följer den **organiska jorden** som består av låg- mellanförmultnad **torv**. Torven har mycket lös lagringstäthet och ska betraktas som mycket kompressibel.

Under torven följer friktionsjord bestående av **sand**, delvis siltig, ned till utfört provtagningsdjup 5 – 6 m under markytan. Erfarenhetsmässigt från Kålgårdsområdet följer generellt sand och siltig sand ned till stora djup.

Friktionsjorden under torven håller en medelhög - hög relativ fasthet. Vid punkt 21T62 förekommer dock direkt under torven ett ca 2 meter skikt av sand och siltig med mycket låg – låg relativ fasthet.
