# PM GEOTEKNIK

ÖVERSIKTLIG GEOTEKNISK UTREDNING FÖR PLACERING  
AV NY ARENA VID JORDBROOMRÅDET

ARENA JORDBROVALLEN, JÖNKÖPINGS KOMMUN

UPPRÄTTAD: 2016-09-12

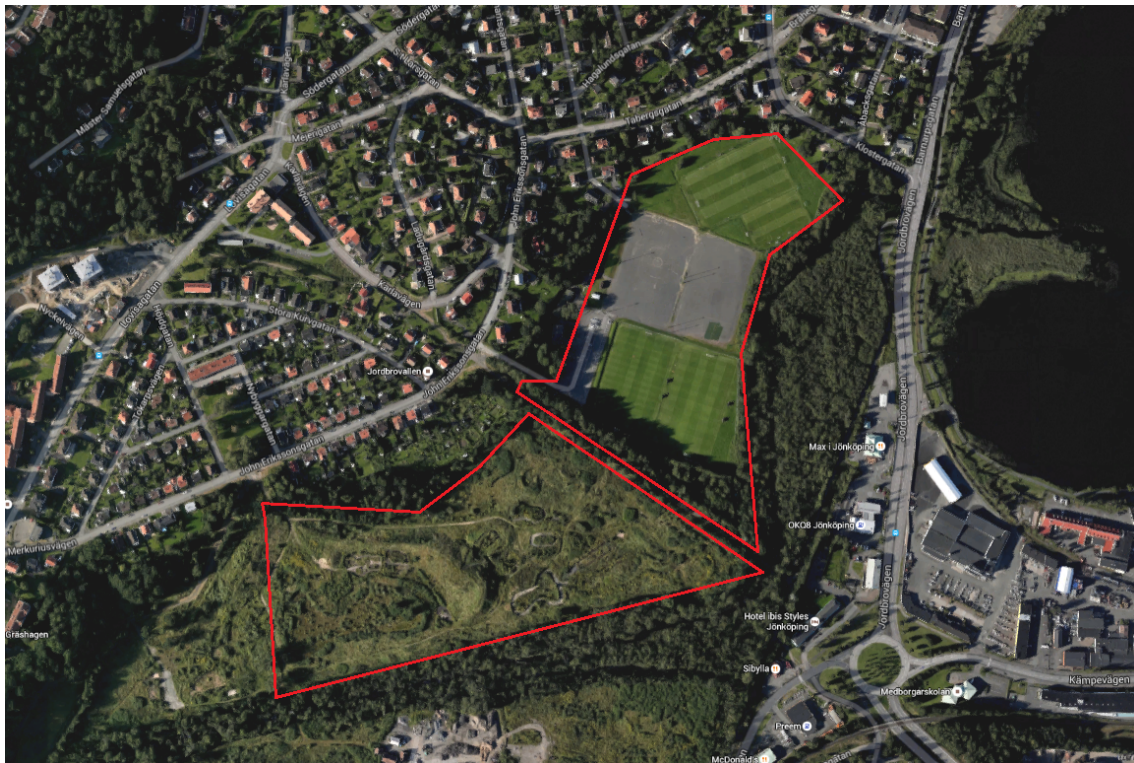
Figur 1. De två röda polygonerna representerar de två områdena där den geotekniska undersökningen har genomförts. (källa: [www.google.se](http://www.google.se))

Sigma Civil AB har på uppdrag av Jönköpings kommun utfört en översiktlig geoteknisk utredning som en del i en lokaliseringsstudie för ny fotbollsarena. Undersökningen har utförts på två områden vid Jordbroområdet, se Figur 1. Områdena kommer i nedanstående text att benämnas som det norra och det södra delområdet. Utredningsområdet är beläget söder om Jönköpings centrum. De två undersökningsområdena begränsas i söder och öster av Tabergsån som rinner i direkt anslutning till de båda undersökningsområdena. Ån rinner ut i Munksjön, som är belägen nordöst om utredningsområdet. Undersökningsområdena begränsas i nordväst av John Erikssonsgatan samt Tabergsgatan.

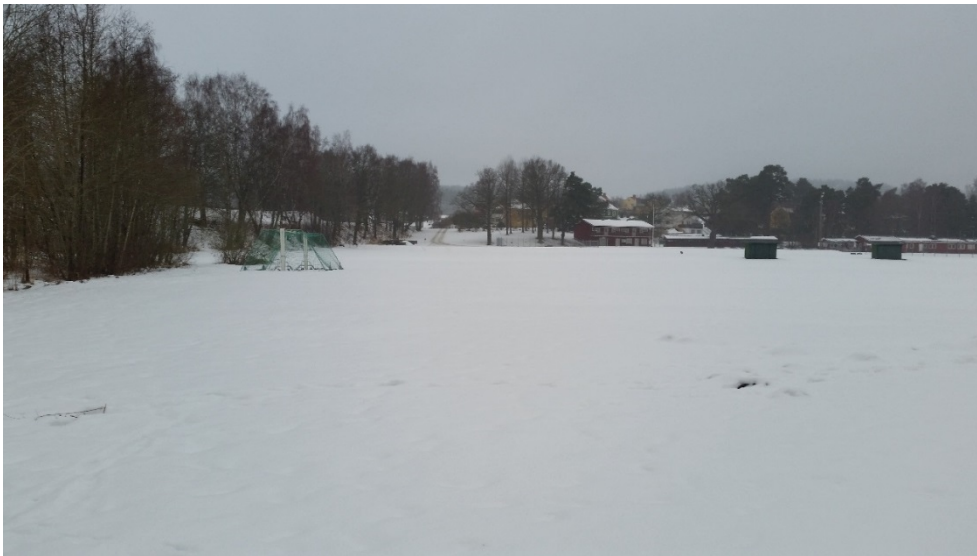
Figur 4. Foto över det norra delområdet. (källa: Platsbesök Sigma Civil AB)

Det norra delområdet används idag som träningsanläggning för Jönköping Södra. På området återfinns flertalet fotbollsplaner och omkringliggande faciliteter, se Figur 4. Runt fotbollsplanerna återfinns bland annat ledningar för bevattning och dränering. Runt de två grusplanerna återfinns dessutom elledningar till belysningsstolpar.

Markytan är på området relativt plan och nivåerna på markytan varierar generellt mellan +91 och +93. Mot väster återfinns dock en gammal järnvägsbank där nivåerna på markytan ligger som mest på ca +100. Markytan sluttar också mot Tabergsån där marknivåer ligger på ca +90. På området återfinns flertalet fotbollsplaner vilka är anlagda med både gräs och grus, se Figur 4. I de nordvästra delarna av området återfinns en parkering med belagda ytor i form av asfalt.

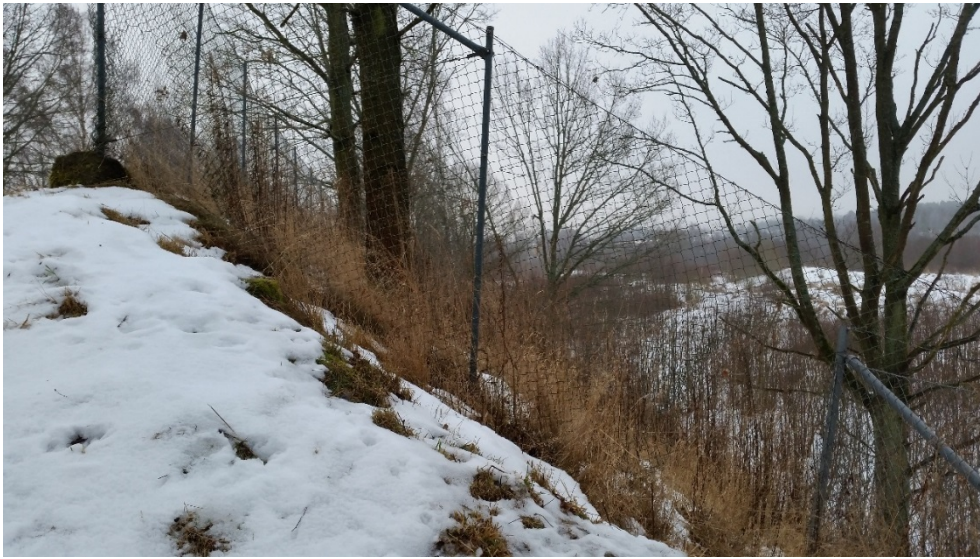
Figur 5. Foto över det södra delområdet taget från den gamla järnvägsbanken som sträcker sig mellan de två delområdena (källa: Platsbesök Sigma Civil AB)

Terrängen i området är relativt kuperad och nivåerna på markytan varierar mellan ca +90 och +100. De högsta marknivåerna återfinns i anslutning till den gamla järnvägsbanken, se Figur 55, samt vid en höjd i de centrala delarna av området. De lägsta marknivåerna återfinns i anslutning till Tabergsån.

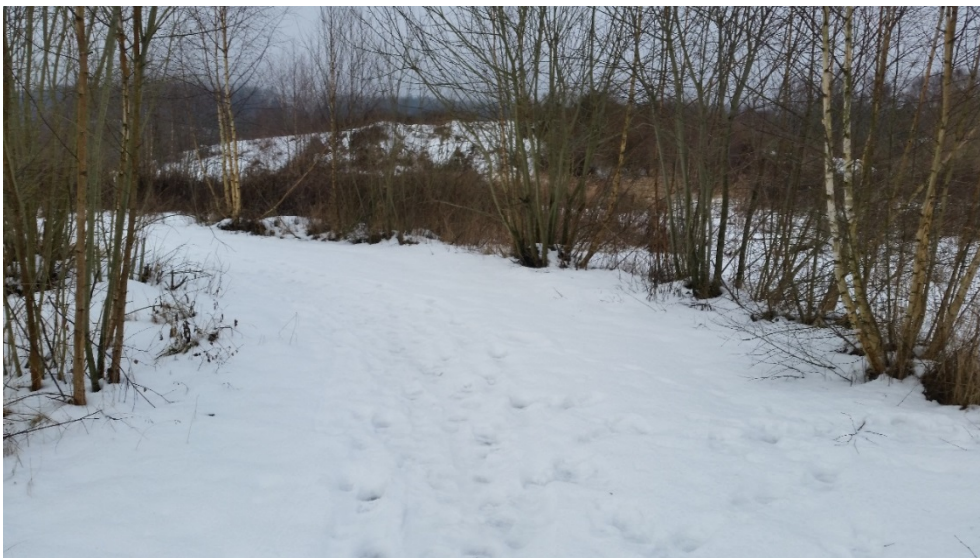
Figur 6. Foto över det södra delområdet (källa: Platsbesök Sigma Civil AB)

Markytan är generellt bevuxen med gräs och sly, se figur 6.
