# GEOTEKNISKT PM

DJUPADAL, JÖNKÖPINGS KOMMUN

UPPRÄTTAD: 2018-09-03

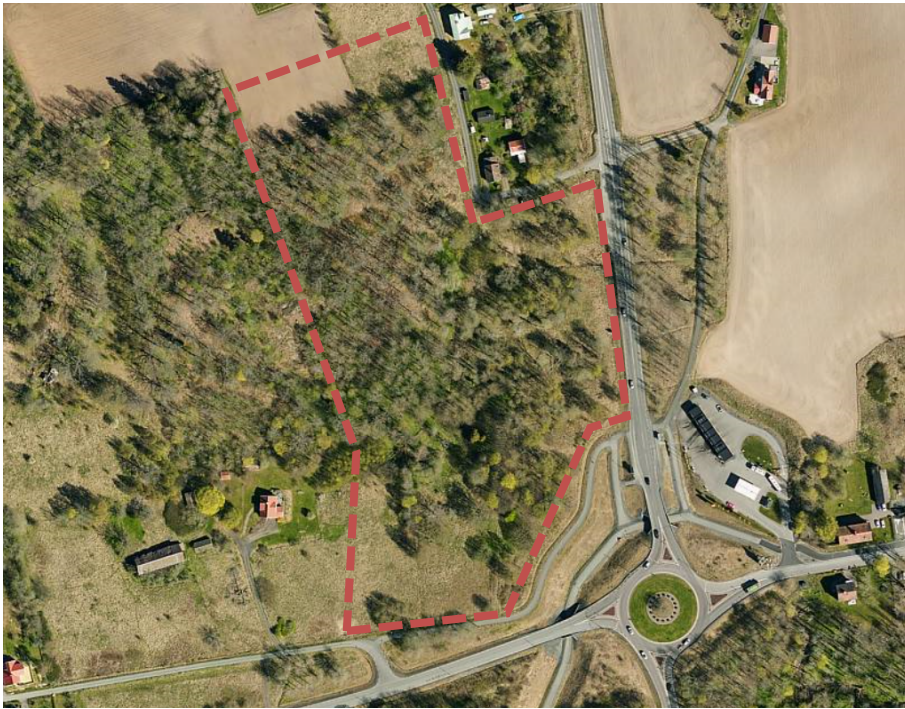
Figur 1. Ungefärligt område för den geotekniska undersökningen

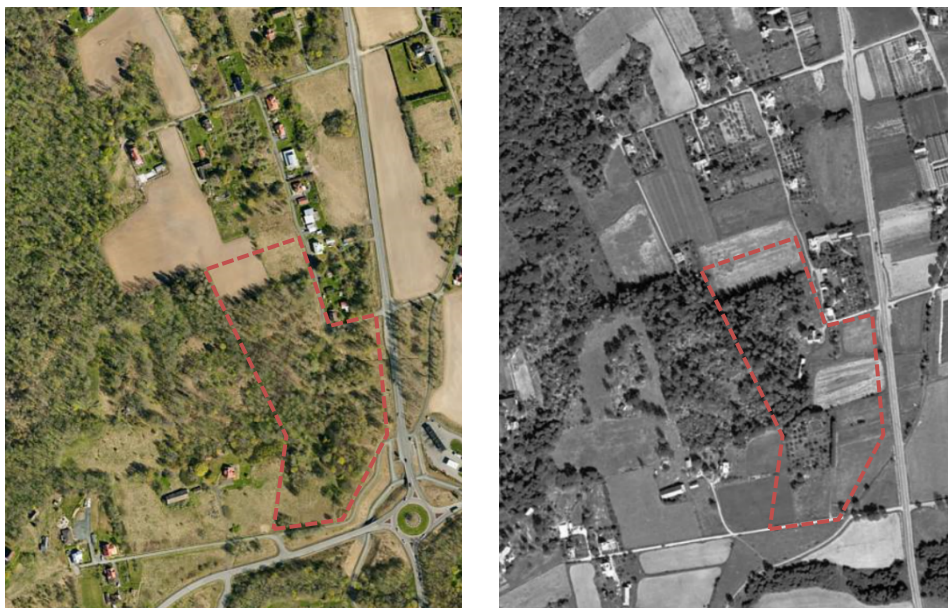
Figur 2. Historiska flygfoton från 2011-2014 (vänster) och 1955-1967 (höger)

I dagsläget utgör området både skogsmark och åkermark, vilket området gjort under lång tid.
