## Torps Gård, Bankeryd

Kulturhistorisk bebyggelsedokumentation

Juni 2016

Bankeryds socken, Jönköpings kommun  
Jönköpings län

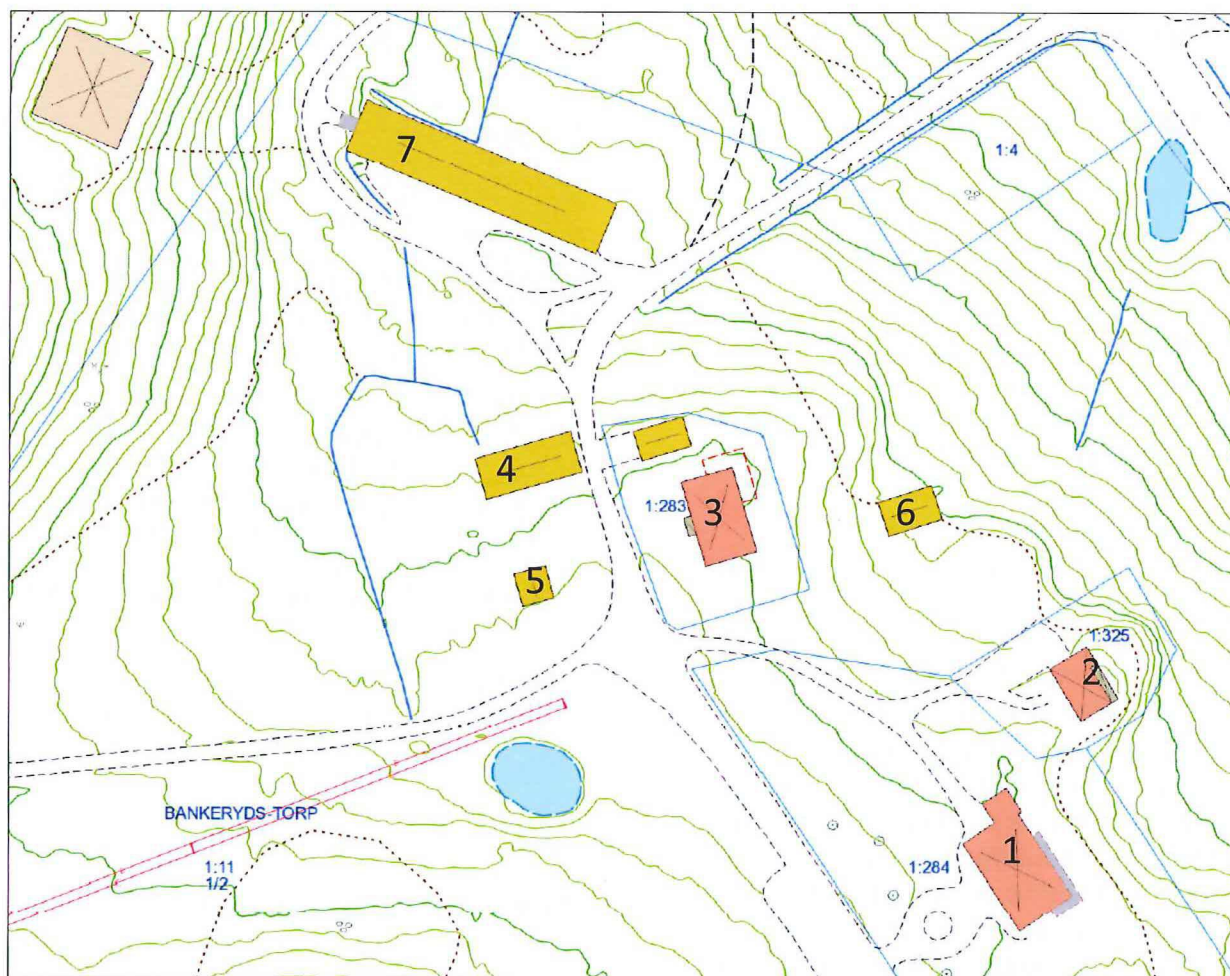
Numreringen av de inventerade byggnaderna på Torps Gård hänvisar till redovisningen i avsnittet Dokumentation och antikvarisk bedömning.

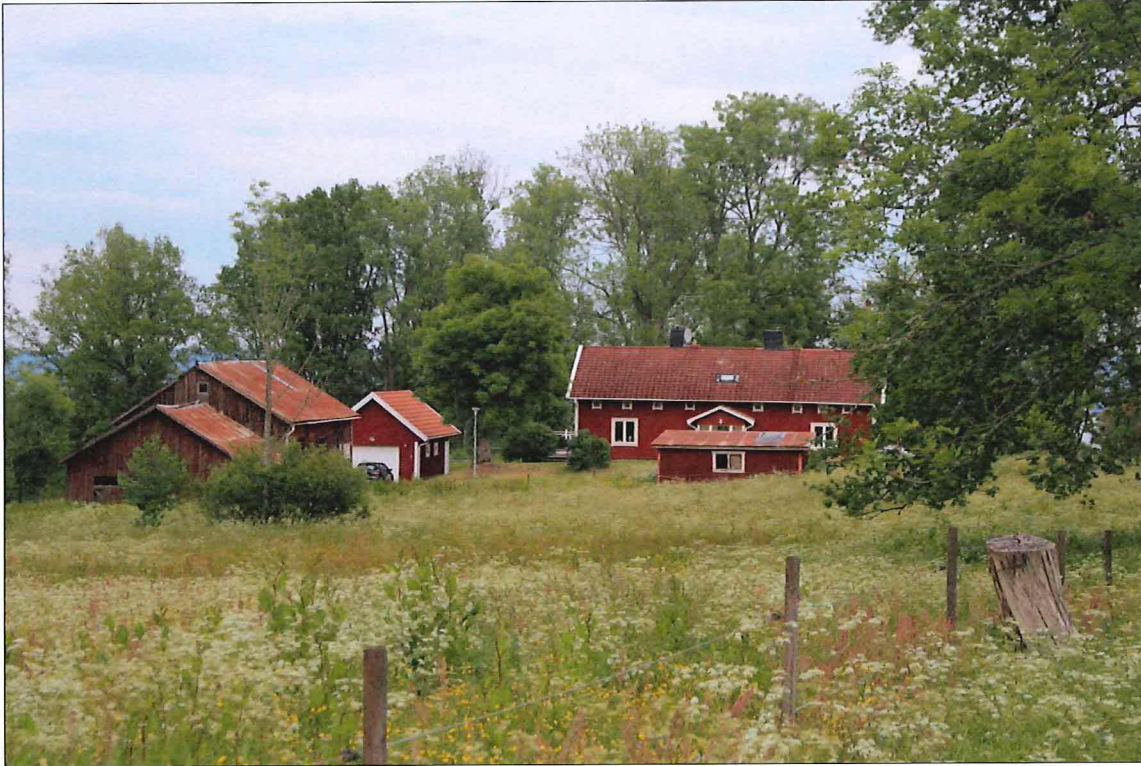
*De äldre gårdsbyggnaderna på Torps gård ligger i samma läge som gården hade från mitten av 1600-talet och in på 1800-talet. Möjligen kan det finnas en bebyggelsekontinuitet i detta läge från senmedeltiden.*

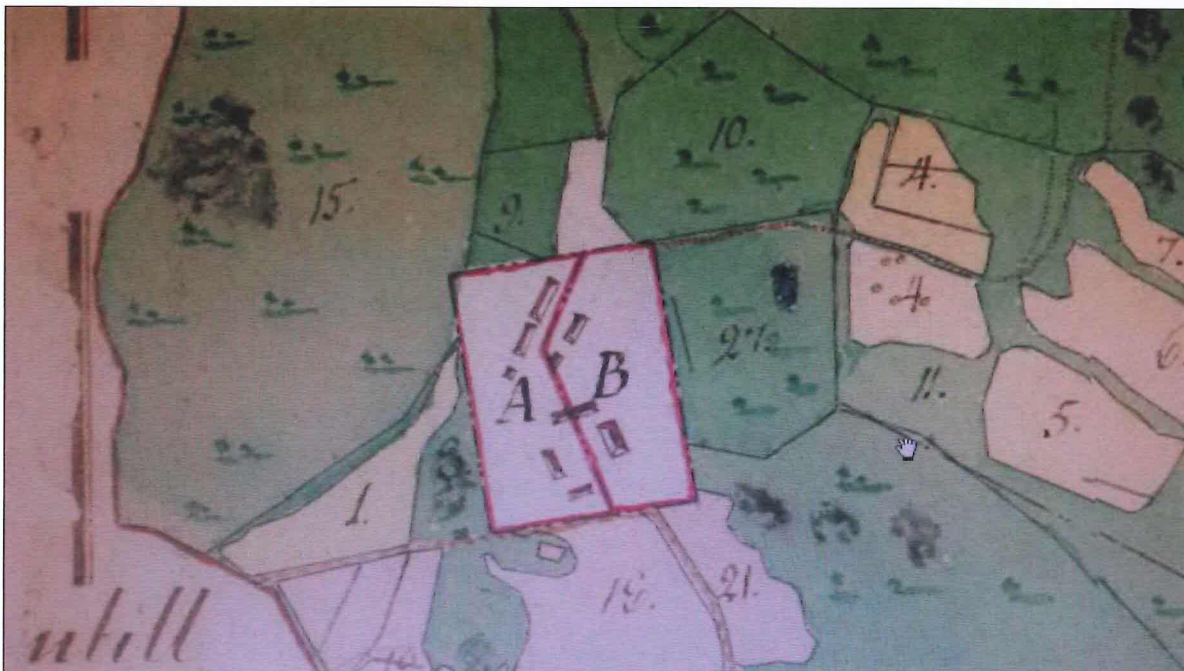
*Detalj av storskifteskarta över Torp, år 1805. Lantmätare Johan Montelin. Gården hade då två ägare/brukare och vid skiftet reglerades gårdstomten på de två parterna. De ljusa ytorna är små oregelbundna åkrar, som låg omgivna av ängen, som anges med grön färg. Markområdet nr 15 till vänster motsvarar Labbapsberget, som var betesmark.*

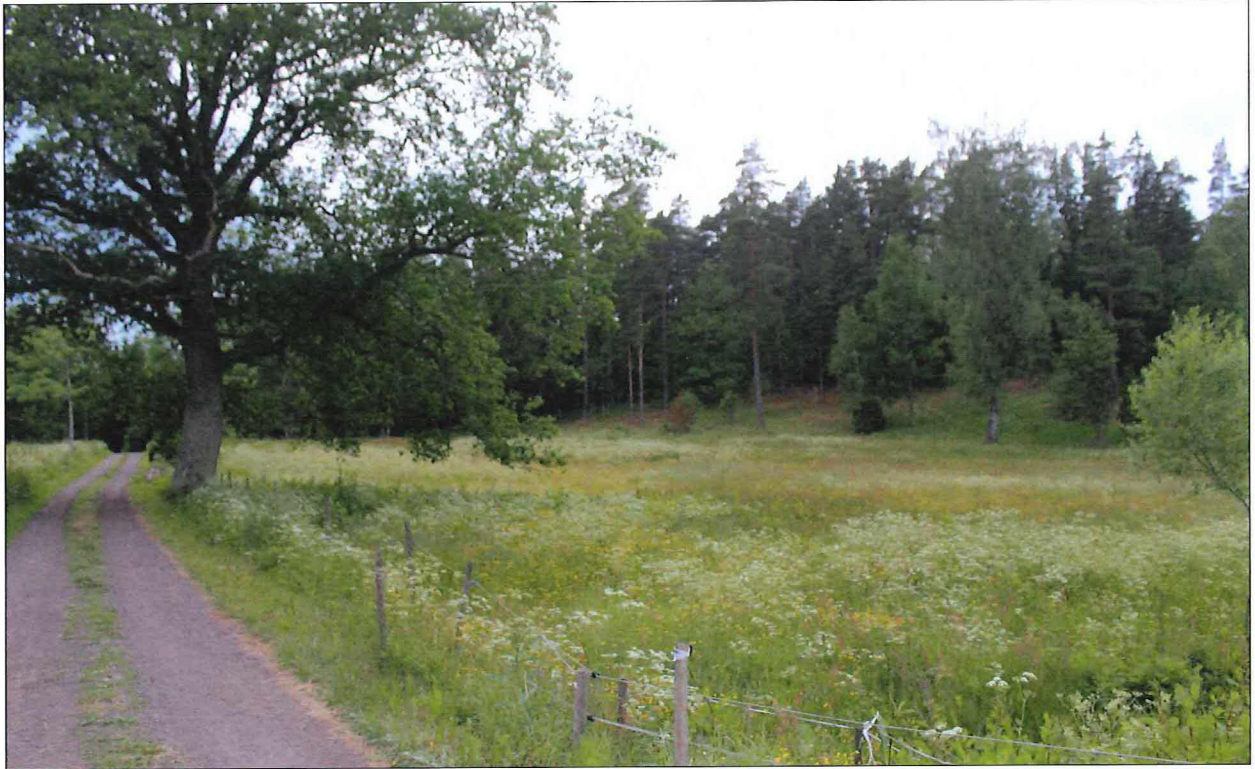
*Odlingslandskapet kring Torps gård består av gamla ängs- och hagmarker med inslag av värdefulla vidkroniga ekar och gamla askträd. I bakgrunden syns Labbarpsberget, som fortfarande delvis betas. Vägsträckningen, med det lokala namnet "Kyrkekällan", har hög ålder. Det är den gamla kyrkstigen från Torp, västerut mot Labbarps by och Bankeryds kyrka.*

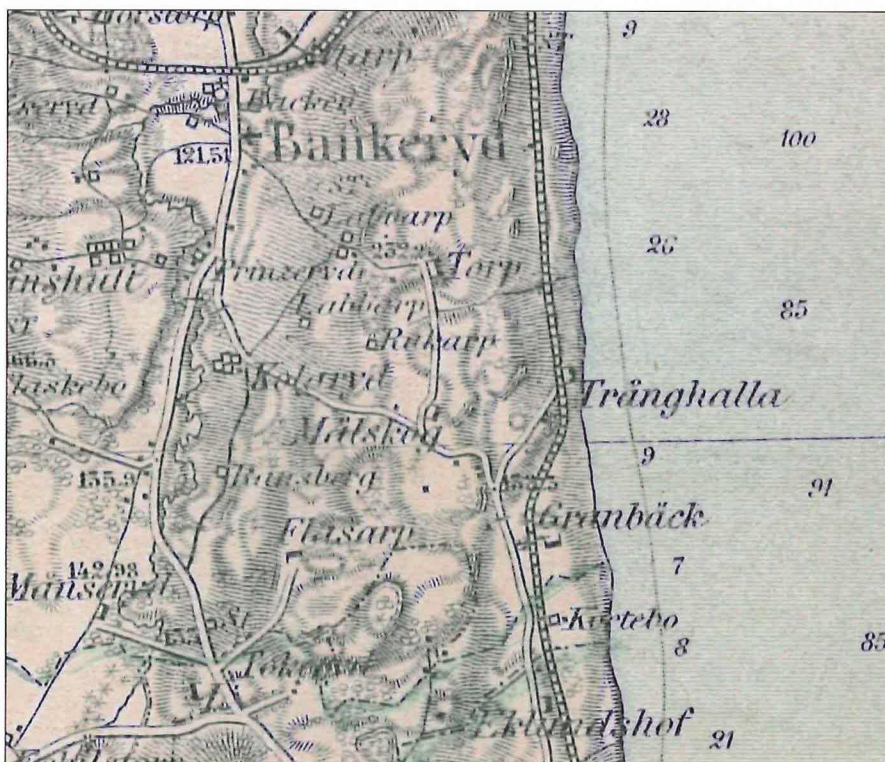
Detalj av Generalstabens karta, 1910.

Västra stambanan hade färdigstälts 1865, och ett nytt stations-samhälle växte fram vid sidan av Bankeryds gamla kyrkby. Nuvarande Kortebo-vägen anlades först 1933. Tidigare hade Torp sin vägförbindelse söderut via Målskog och från gården gick även en smal kyrkstig via Labbarp till Bankeryds kyrka.

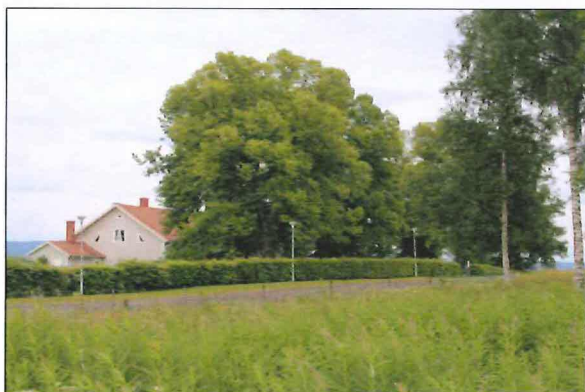
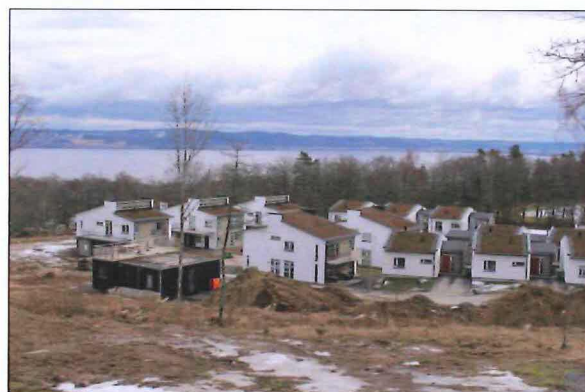
T v: storvuxna gamla lindar inramar Torps Gård. Nedan: Det nya området Torps hagar

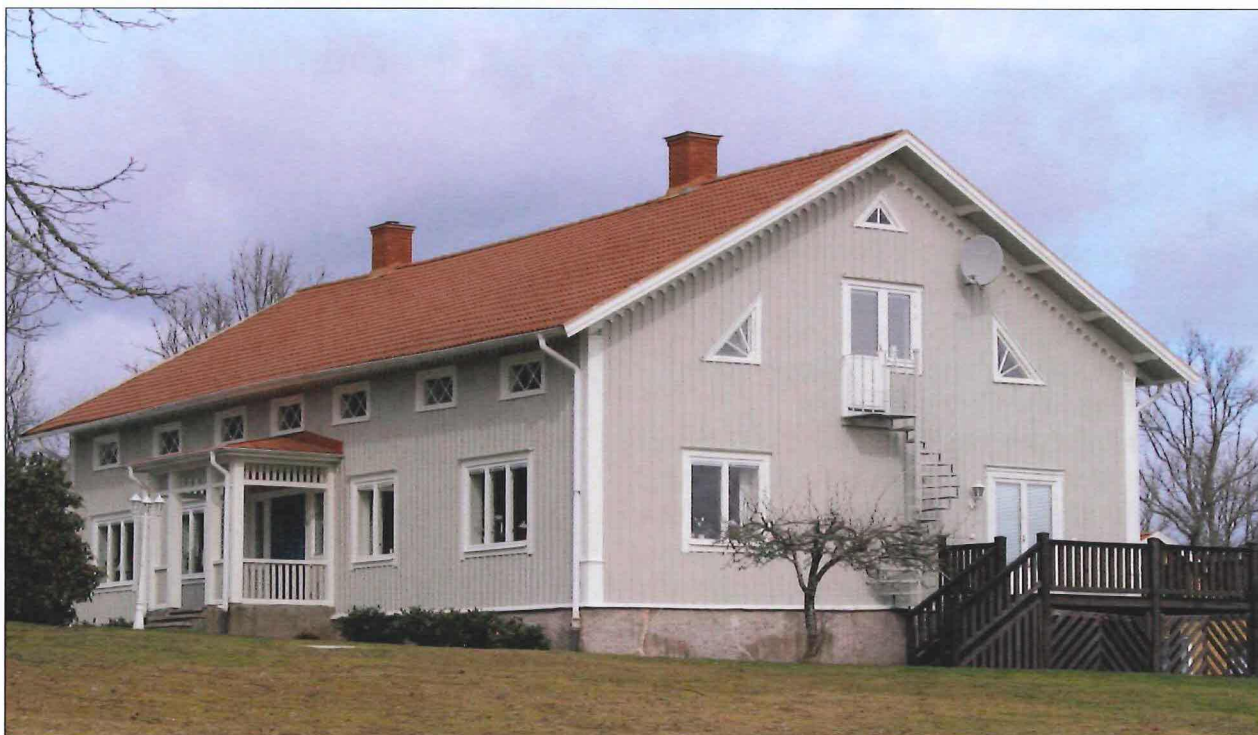
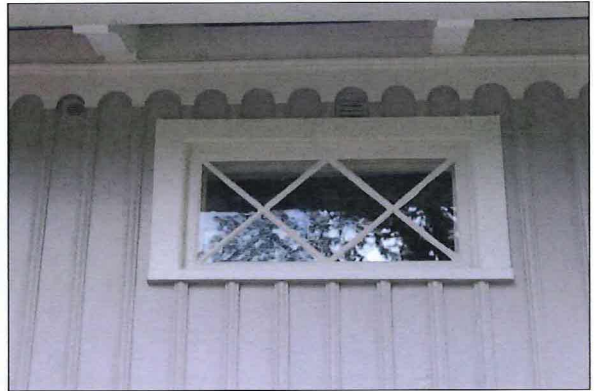
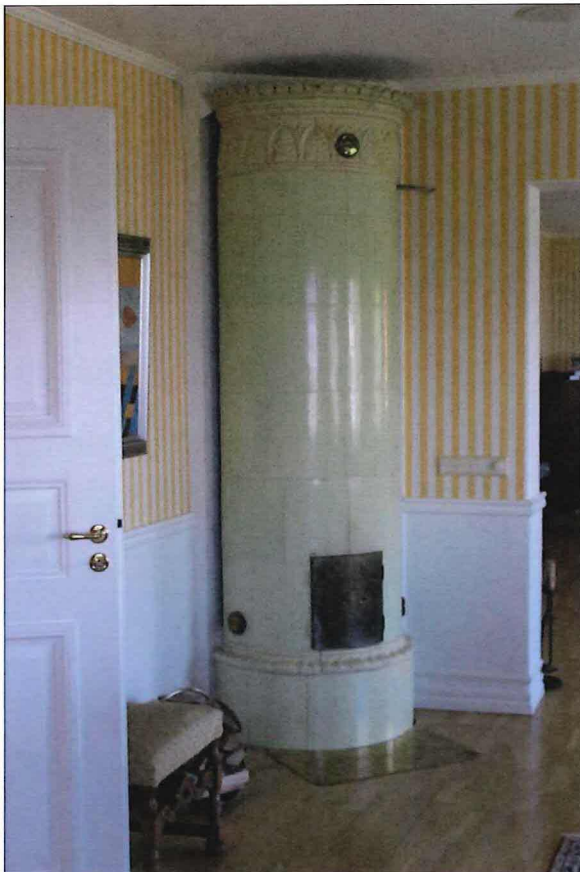
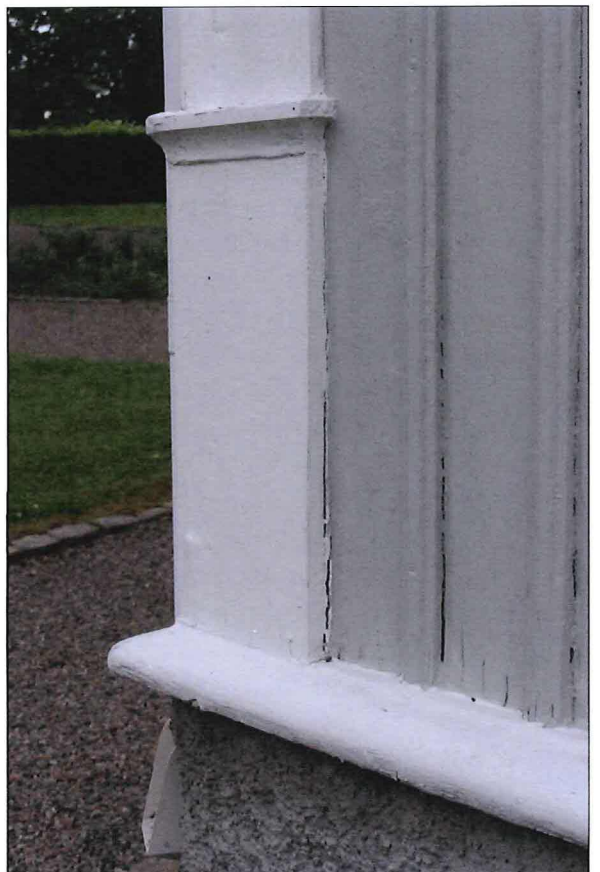
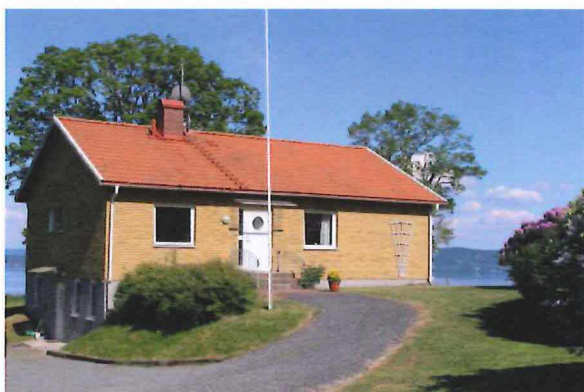
### Byggnad 1. Mangårdsbyggnaden

Byggnaden är uppförd till 1½ vån med stomme av liggtimmer, ursprungligen på en stenfoot. Vid norra gaveln är en lägre tillbyggd köksförstuga.

Den synliga delen av sockeln är spritputsad och gråmålad. Taket är ett relativt flatt sadeltak, täckt med röda betongtakpannor. Två skorstenar övernock är murade av rött tegel. Fasaderna har hyvlad locklistpanel, målad i en ljusgrå kulör. Vissa delar av panelen har vid underhåll ersatts med sågade panelbräder. Fönstren är av två- och treluftstyp med kopplade bågar. Den övre halv våningen har kvar ursprungliga låga vindsfönster i liggande format med kryssspröjsning och munblåst glas i rutorna.

Fönsterfoder, lister och andra fasaddetaljer är vitmålade. Rundbågefriserna vid takfotslisten på gavelväggarna utgör delar av den ursprungliga fasadgestaltningen, liksom hörnen som har utformats likt pilastrar.

Huvudentrén från väster nås via en låg trappa och en öppen förstukvist. Förstukvisten med vitmålade snickerier bedöms vara ett tillägg från tidigt 1900-tal.

Byggnaden bedöms vara uppförd mellan 1866 – 1870. Den har från början haft en sexdelad planlösning, så kallad salsbyggnad, med en centralt placerad större sal i den bakre rumsfilen. Denna rumsdisposition var typisk för större, påkostade boningshus under 1800-talet.

Byggnaden har genomgått förändringar och renoveringar i samband med skiftet av ägare och verksamhet, dels i början av 1990-talet, dels i början av 2000-talet. Fönstersättningen med kopplade två- och treluftsfönster går tillbaka till ett moderniseringsskede i mitten av 1900-talet. Invändigt är samtliga ytskikt av nyare datum. Av ursprunglig inredning kvarstår en kakelugn, bröstpanel i vissa av rummen samt några helfranska döbattangdörrar.

- Byggnadens form och takfallet är typiska för byggnadstiden.
- Timmerstommen.
- Fasadpanel med originalutformning, hyvlad och oljemålad.
- Arbetade fasaddetaljer som trekantsfönster på gavelfasaderna och rundbågsfris vid takfoten.
- Öppen veranda med snickerier av tidig 1900-talskaraktär samt pardörrar med speglar.
- Vindsfönster, originalbågar med kryss-spröjs och munblåst glas
- Rumsfilen mot öster med den centrala salen.
- Kakelugn från byggnadstiden.

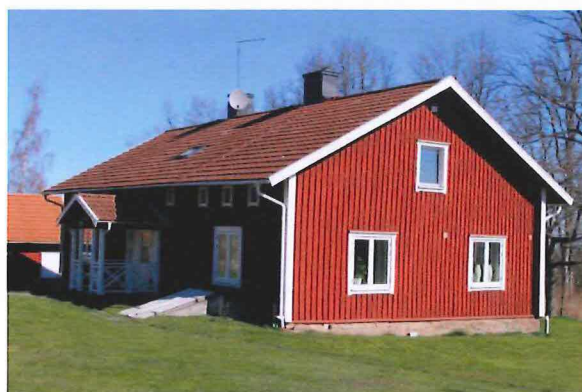
### **Byggnad 3. Äldre boningshus**

Boningshus uppfört av timmer till 1 ½ vån. Sadeltak med utskjutande taksprång, täckt med röda betongpannor samt två skorstenar klädda med svart plåt. Fasader av rödfärgad locklistpanel. Kopplade tvålufts-fönster, i vindsvåningen små kvadratiska fönsteröppningar. Fönsterfoder och andra snickerier är vitmålade. Källarhals med liggande

"träluckor". Mot väster är en öppen förstukvist med mönstersågade snickerier. Mot öster är en vidbyggd sentida altan. Fasad och fasaddetaljer är präglade av renoveringsåtgärder under 2000-talet. I anslutning till huset ligger ett garage/uthus av sentida datum.

Byggnaden har inte kunnat dateras men enligt tradition skall den ha sitt ursprung i 1700-talet. Takkonstruktionen med fem ryggåsar och ett interiört frilagt parti av timmerstommen talar för en hög ålder. Såväl exteriör som interiör är dock kraftigt moderniserade. Byggnaden har ett värde som fysisk markering av gårdens långa bebyggelsekontinuitet. Man bör särskilt uppmärksamma:

- Byggnadens volym, form och takfall,
- Timmerstommen och takets ryggåskonstruktion
- Fasadens rödfärgade locklistpanel

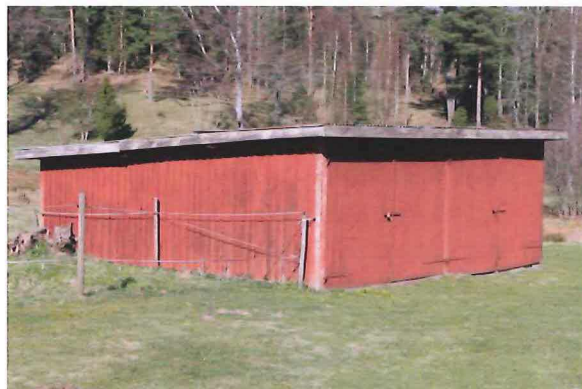
### **Byggnad 5 Garage, vagnslider**

Låg enplansbyggnad uppförd av trä med regelstomme och rödfärgad locklistpanel. Flackt pulpettak med plåttäckning. Två portar av stående bräder. Garaget bedöms vara uppfört omkr. 1930 – 1950.

Byggnaden saknar speciella kulturvärden i arkitektur eller byggnadsdelar.

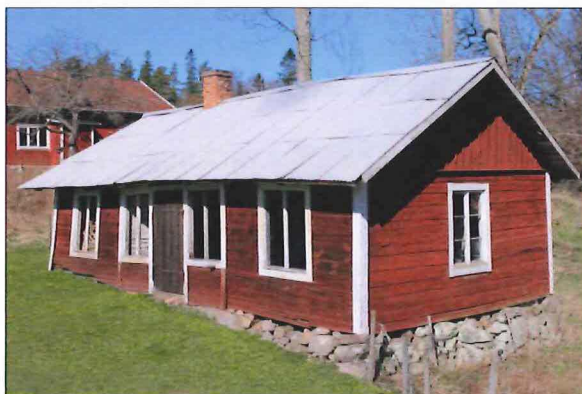
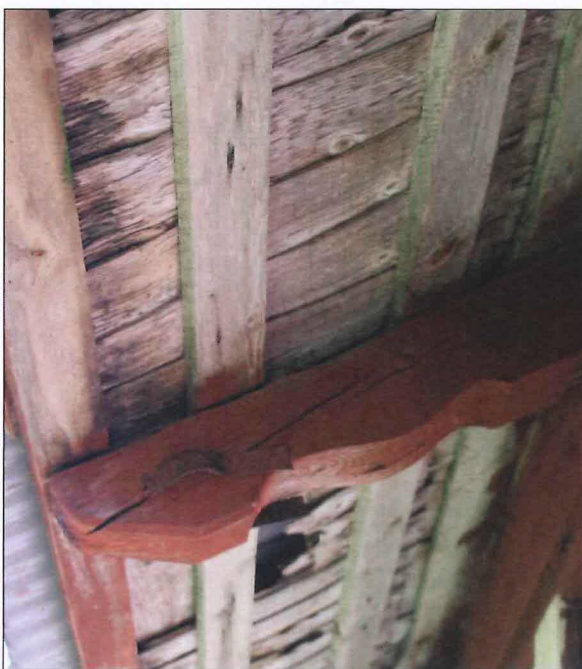
Envåningsbyggnad uppförd av liggtimmer på sockel av natursten. Fasaden är rödfärgad med knutlådor och enkla släta fönsterfoder målade med vit oljefärg. Sadeltak med utskjutande sparrändar, täckt med korrugererad plåt, som är lagt över ett ursprungligt yttertak av s.k. stickspån. Skorstenen övernock är murad av rött tegel. I fasaden mot söder sitter sekundära tvåluftsfönster som saknar fönsterglas. Plankdörr med bandgångjärn, betsad i mörk kulör. Byggnaden har ursprungligen varit brygghus men utnyttjas numera som vedbod och enklare förråd.

Brygghuset uppskattas vara uppfört under perioden 1850 – 1880. Det har varit en från början gedigen och prydlig timmerbyggnad, som dock tillåtits förfalla och som idag har mist mycket av sitt kulturhistoriska värde.

*Brygghuset takfot med utsirade sparrändar och undertak av stickspån*

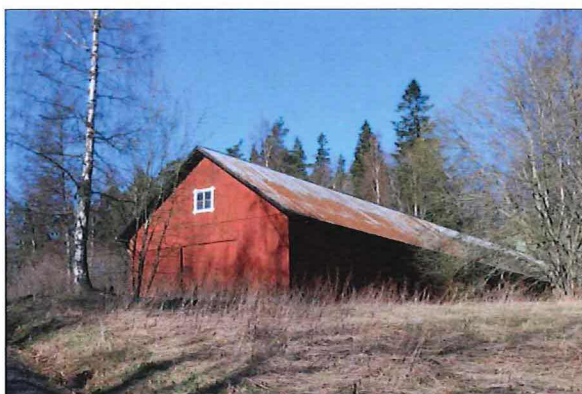
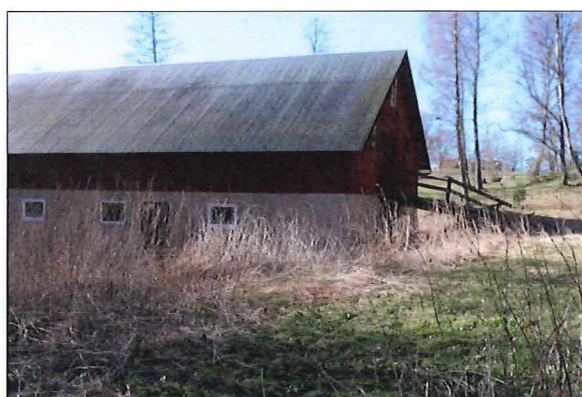
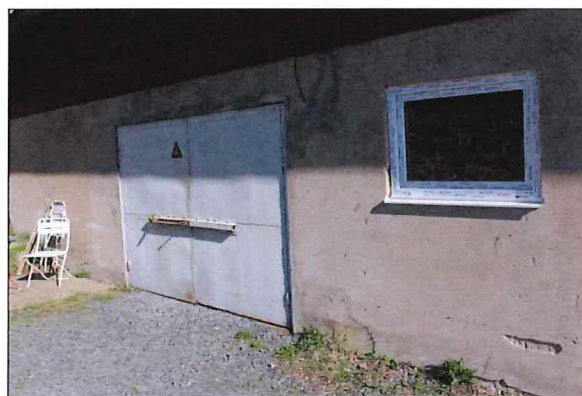
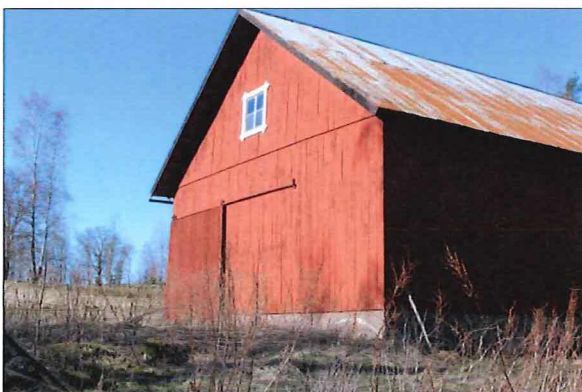
## Byggnad 7 Ladugård

Ladugård, ursprungligen inredd för kreatursstall, loge och maskinhall. Stalldelen i väster har i nedre delen cementputsade väggar av lättbetongsten, övre delen har rödfärgad brädpanel. Logdelen har regelverksstomme med väggar/fasader av faluröd brädpanel. Fönster med vitmålade foder. Sadeltak med kraftigt taksprång, täckning av korrugerad plåt. Byggnaden har en körbro vid västra gavelväggen.

Ladugården är uppförd vid mitten av 1900-talet. Byggnaden saknar speciella kulturvärden i arkitektur eller byggnadsdetaljer.

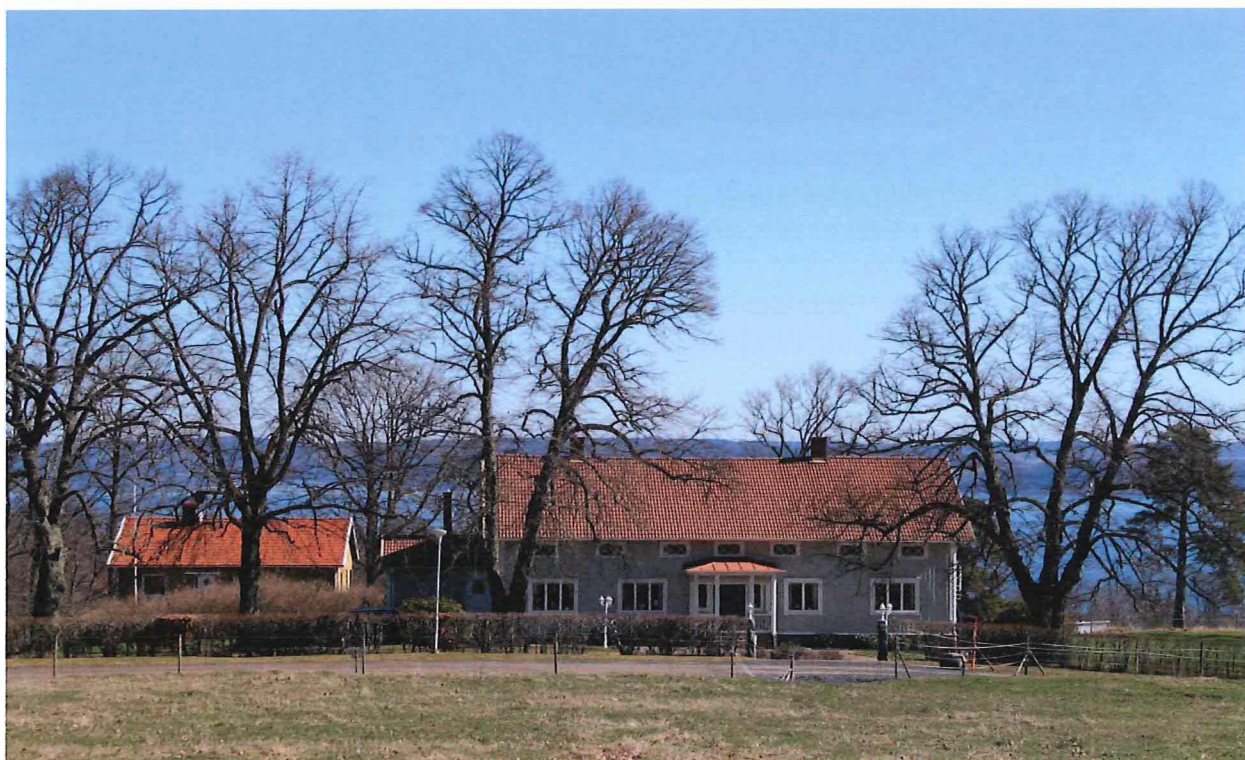
*Schematisk angivelse av Torps gamla gårdstomt och 1800-talets nya mangårdsbyggnad med representativ trädgårdstomt.*
