MILJÖTEKNISK MARKUNDERSÖKNING

Gränna: Södra infarten, Jönköpings kommun

2022-11-10

UPPDRAGSNAMN
Miljöteknisk markundersökning –
Gränna, Södra infarten

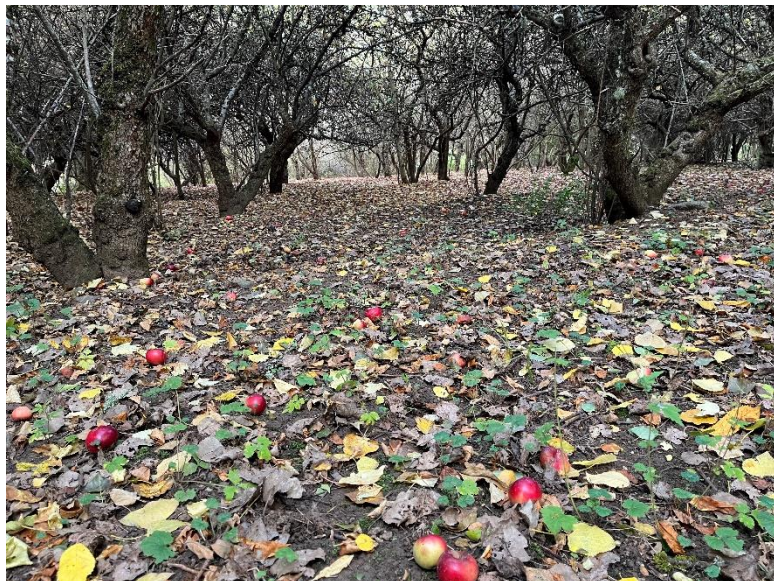
De undersökta områdena ligger i relativt kuperad terräng med västlig lutning mot sjön Vättern. Vegetationen är varierande men i huvudsak relativt tät bevuxen med äldre fruktträd och sly. De södra delarna av provområde 22W04 utgörs av hästhagar, samt att marken inom provområde 22W01 är väl rensad från sly och sköts av fastighetsägare till Gränna 8:7. Inom provområde 22W03 har avverkning av de flesta fruktträd tidigare utförts. Utifrån granskning av flygfoton så bedöms denna avverkning ha skett mellan år 2015 och 2017. Provområdena 22W05, 22W06 och 22W08 utgjordes av igenvuxna äppelodlingar, inom provområdet 22W05 var odlingarna terrasserade, se Figur 2.

Figur 2. Foto från provområde 22W05, terrasserade äppelodlingar.

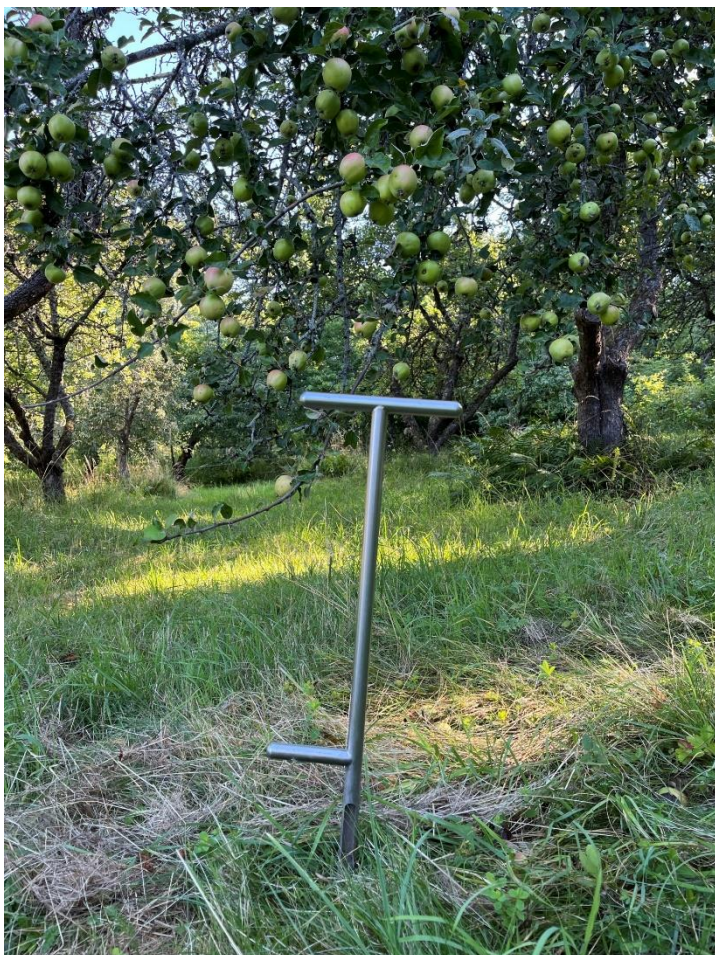
Samtliga delprover (inkrement) uttogs med en handhållen jorдаuger (se Figur 3) från djupnivån 0 – 0,3 m u my.

Figur 3. Foto från provtagning med jorddauger inom provområde 22W04.
