Kulturhistorisk bebyggelse- och landskapsanalys

## Samset

- inför planerad bostadsbyggnation

JÖNKÖPINGS LÄNS MUSEUM  
Kulturhistorisk rapport [2003:16]

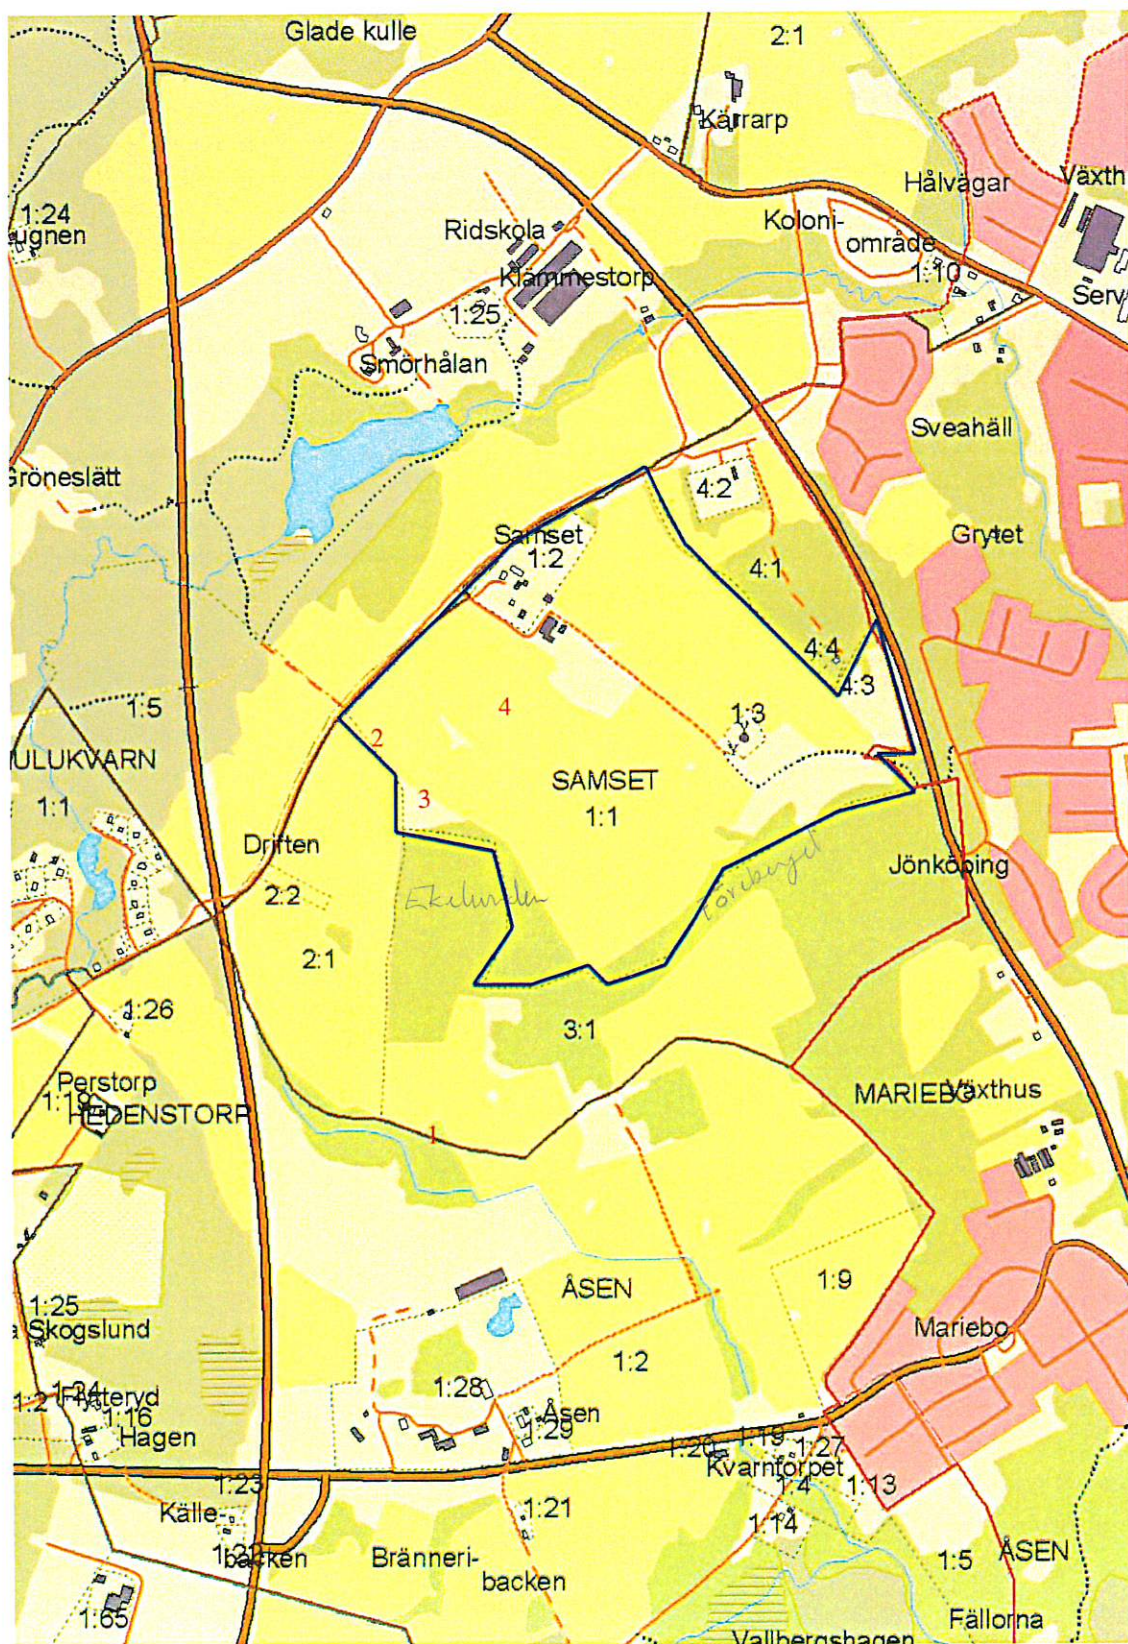
Figur 1. Utdrag ur ekonomiska kartan, blad 7D1j och 7E1a, skala 1:10.000. Utredningsområdet har markerats med blå linje. Sifferbeteckningarna i rött avser agrarhistoriska element enligt förteckningen på sidan 24.

(Se figur1)

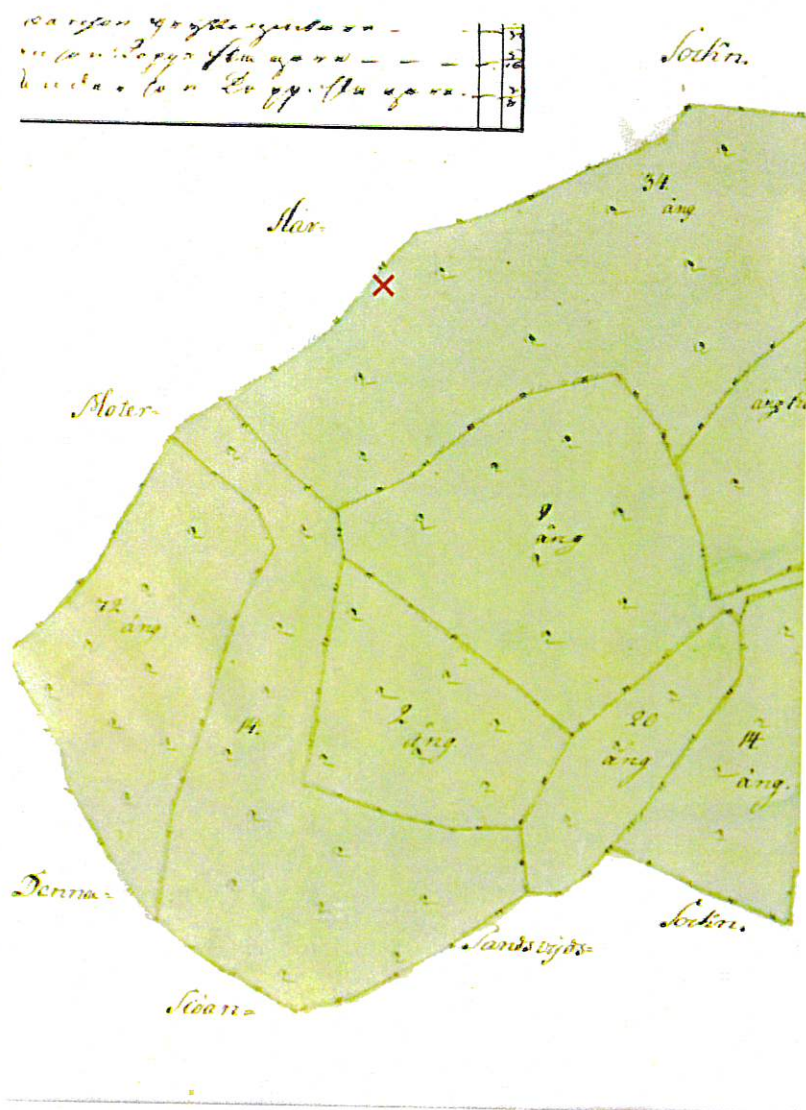
Figur 2 Utsnitt ur karta över Jönköpings stadens ägor, västra delen. Upprättad 1674 av Peder Dunker. Det nuvarande läget för Samsets gård markeras med X. Ängen med litreringen nr 34 tillhörde Peder Gudmundssons änka Karin Törnskiöld. Kopia av renovation av karta från Krigsarkivet. Kopierad i Jönköpings läns museums arkiv.

Den äldsta bevarade geometriska kartan över området är ”karta över Jönköpings stads ägor” upprättad av Peder Duker 1674 (figur 2). Av denna framgår att området vid denna tidpunkt bestod av hag- och ängsmarker. Kartbeskrivningen anger att dessa marker tillhörde personer från stadens mest välbeställda och inflytelserika skikt, såsom borgmästare Alexander Hayock och rådmän Håkan Månsson. Hagen, där gården Samset senare skulle uppföras, ägdes av den framlidne borgmästaren Peder Gudmundssons änka Karin Törnskiöld. Denna stora hage samnyttjades av ytterligare två borgare i staden samt innehöll en avdelad hästhage.

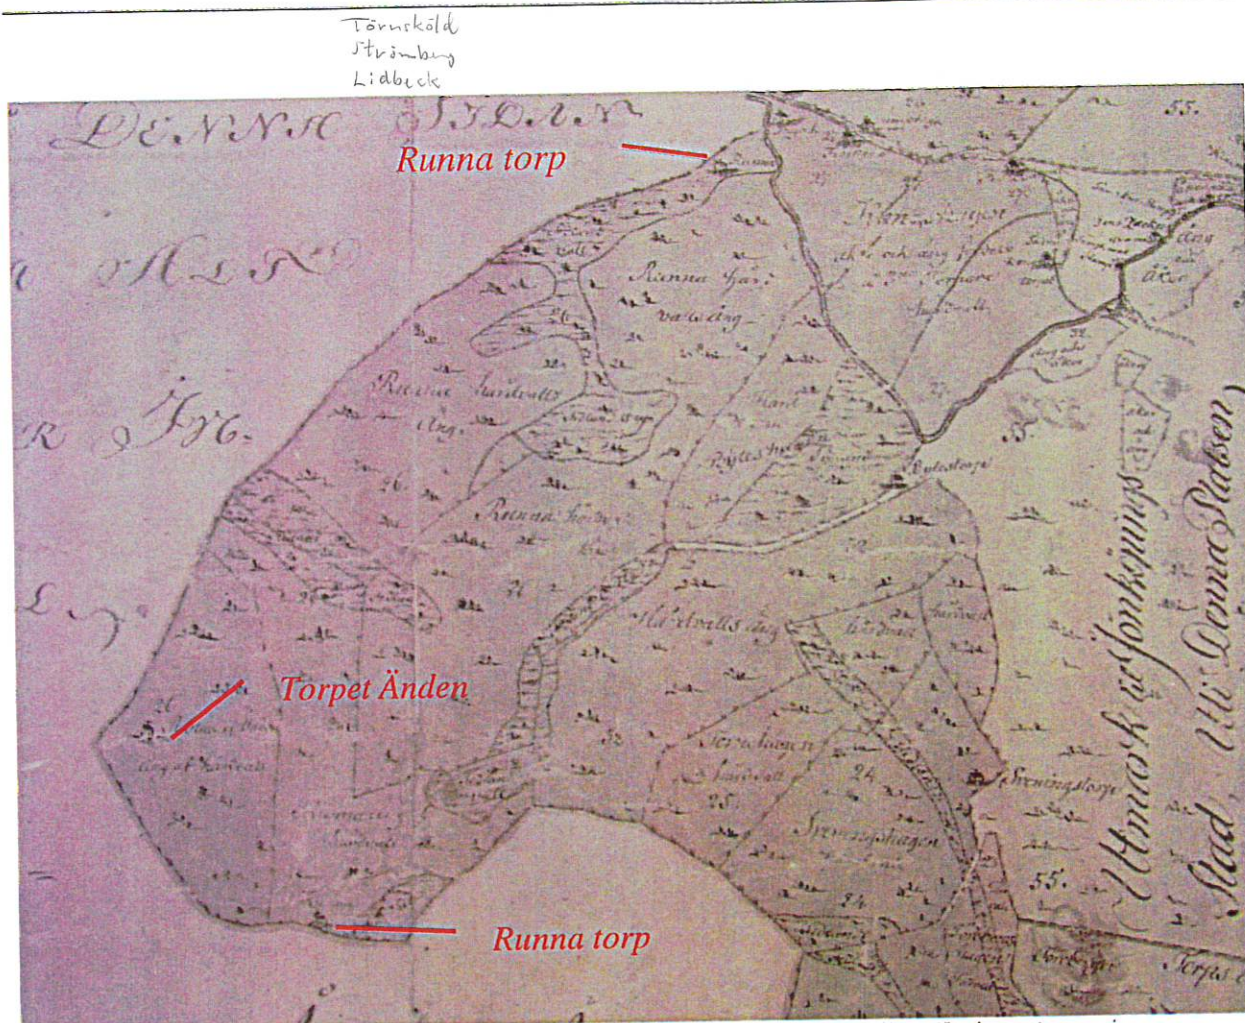
Figur 3. Utsnitt ur 1701 års karta över Jönköpings stads västra ägor. Respektive läge för de tre torpen i "Runnahagen" är utmärkta. Karta i Lantmäteriet i Jönköping.

Området beskrivs på 1701 års karta: "Visar ängshagarne Runnan, med några torp däruti". Torpen finns utmärkta och namngivna på kartan; två torp, båda benämnda Runna, det ena beläget i hagmarkens norra ände och det andra i den södra; torpet "Änden" beläget i den sydvästra hagen (figur 3).

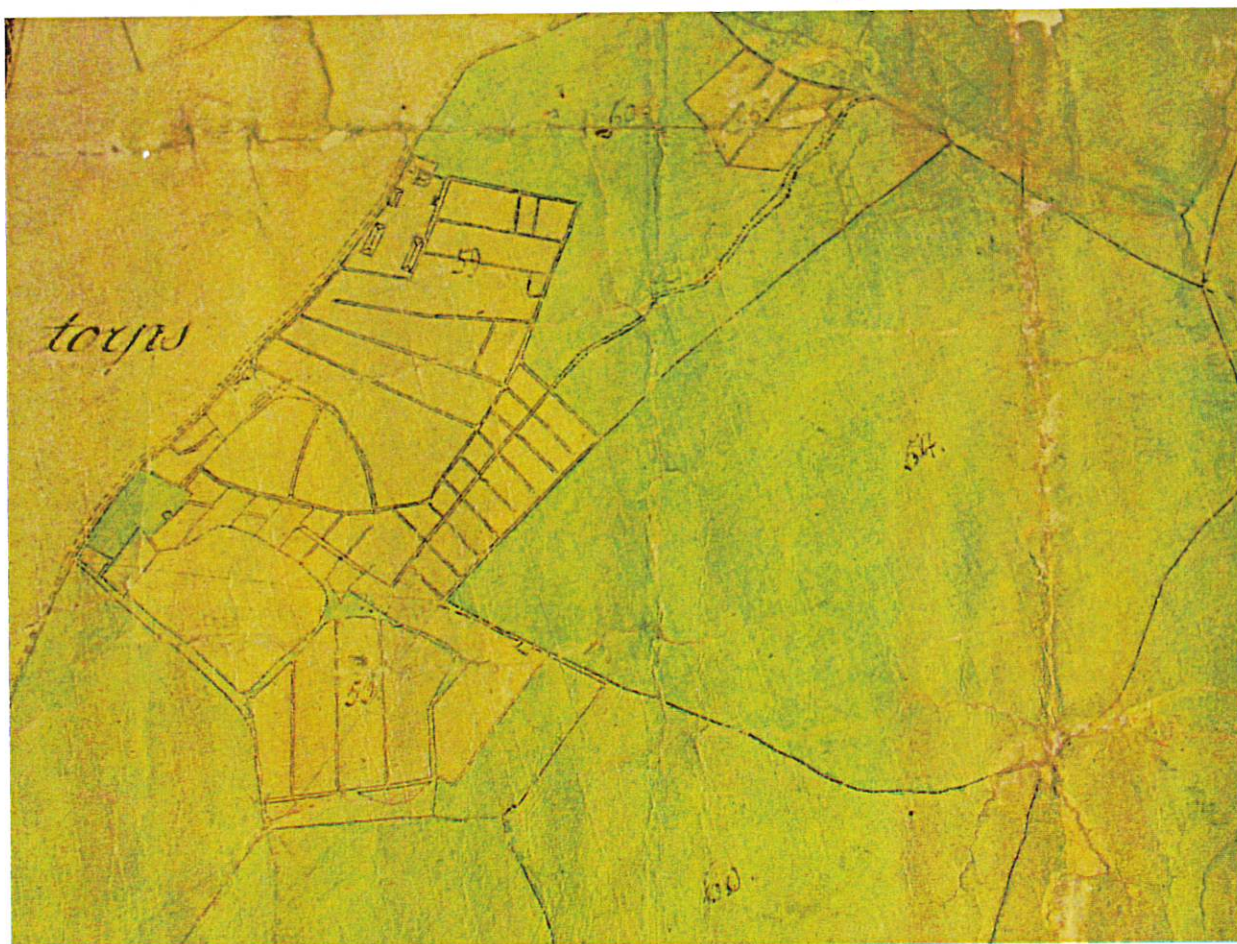
Figur 4. Utsnitt ur karta över västra delen av Jönköpings stads ägor. Upprättad år 1819 av Jonathan Montelin. Den första gårdsbebyggelsen vilken tillkom vid okänd tidpunkt decennierna kring 1800. Karta i Lantmäteriet i Jönköping.

Av kartan framgår att mangårdsbyggnaden var förhållandevis bred, vilket tyder på en för tidens medelstora gårdar mer ståndsmässig byggnad. Byggnaden var sannolikt i en våning med ett brutet tak, vilket medgav en inredningsbar vindsvåning.

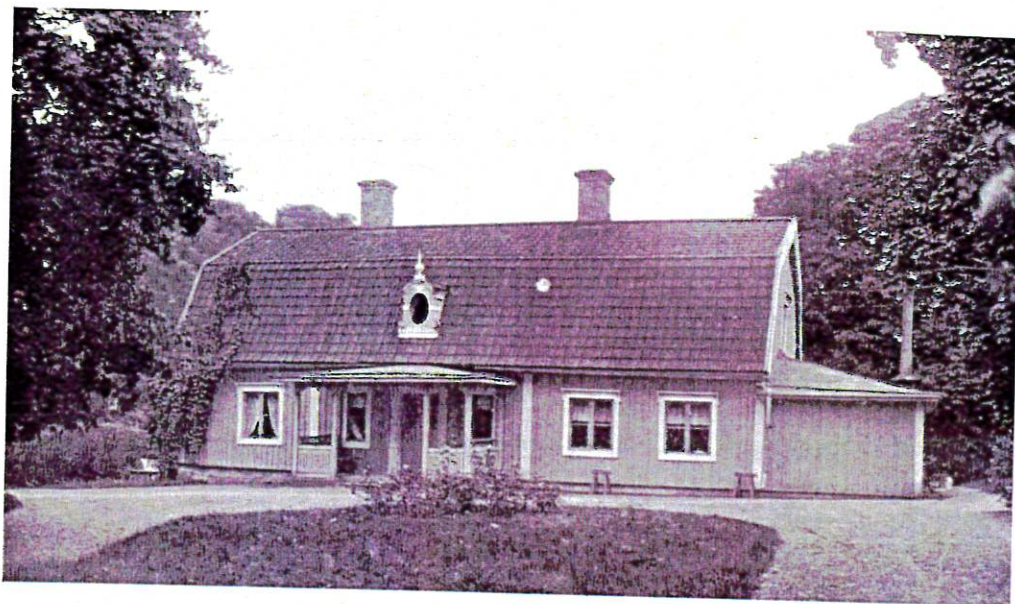
Figur 5. Samsets äldre mangårdsbyggnad kan ha sett ut ungefär så här. Huvudbyggnaden vid Hagelsrum i Kalmar län, uppförd på 1790-talet.

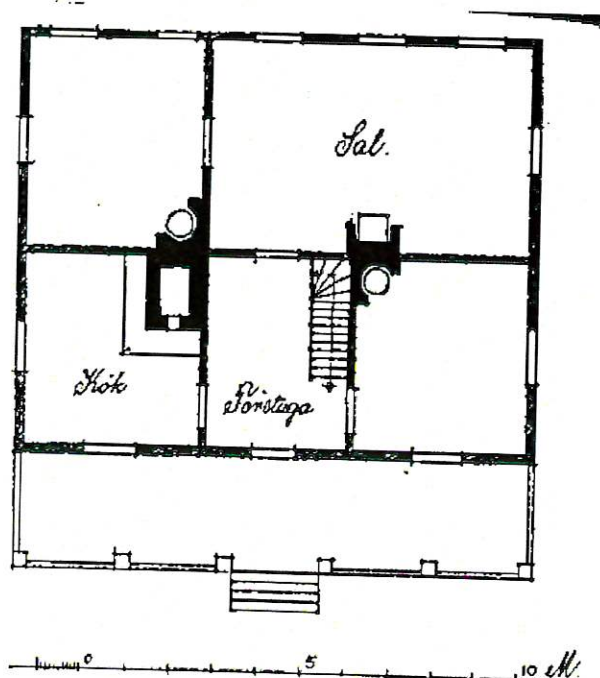
Figur 6. Bottenvåningens femdelade plan hos Alvikens mangårdsbyggnad, Kalmar län. Planen överensstämmer troligen med den äldre huvudbyggnaden på Samset.

Den äldre planlösningen hade varit femdelad med dubbla rumsfiler i byggnadens bredd. De representativa rummen, salen och gemaket, var förlagda åt norr, medan köket, förstugan och kammaren låg mot gårdsplanen. I flera av dessa rum har limfärgsmålade stänktapeter påträffats, vilka kan höra samman med denna byggnad. Likaså finns en källardörr med smidda gångjärn av sen 1700-talstyp bevarad. Den femdelade planen, som kan sägas vara ett avsteg ifrån den sexdelade med centralt placerade sal, blev vanligt vid det sena 1700-talet, till följd av Carl Wijnbladhs typritningar för boställen och herrsäten. Under det f d gemaket, d v s byggnadens nordöstra hörn, finns en tunnvalvd källare, som bör tillhöra detta äldre skede.

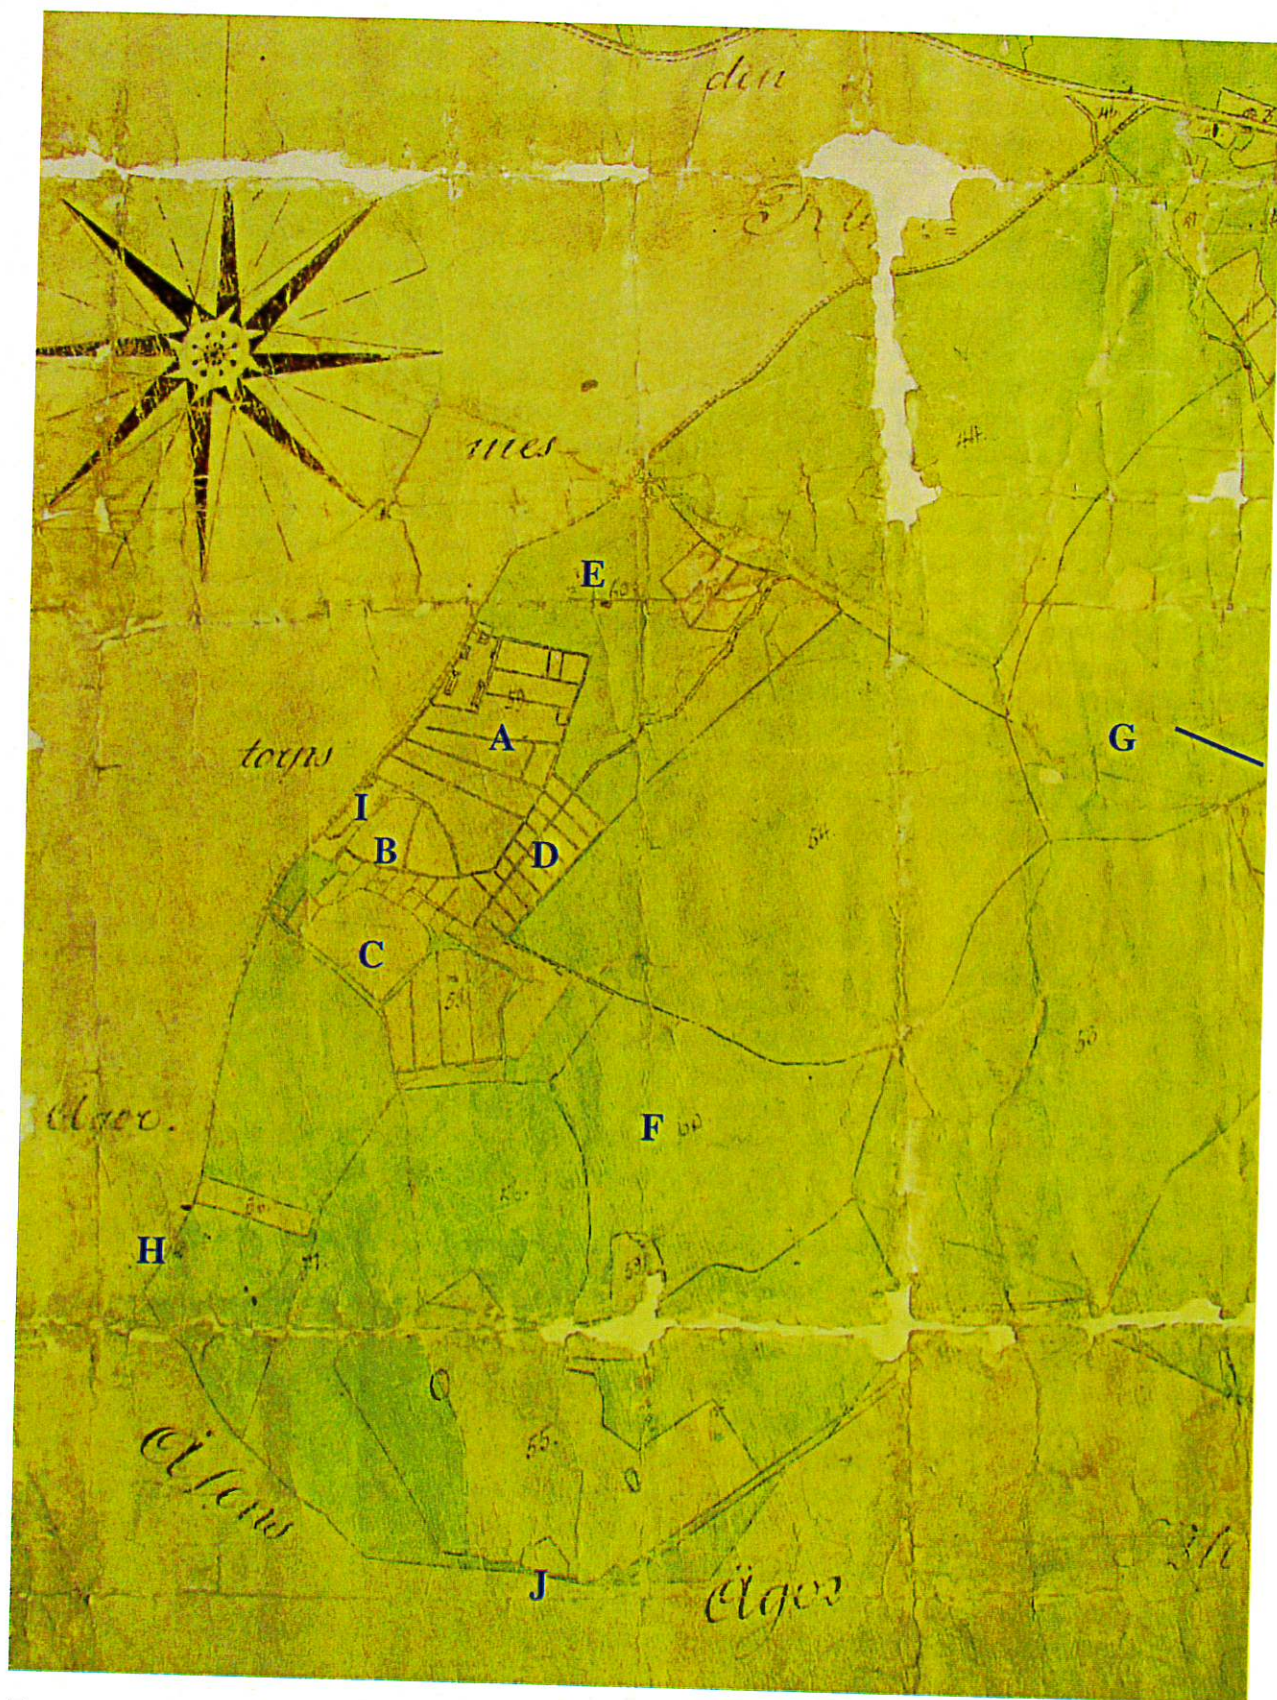
Figur 8. Utsnitt ur karta över västra delen av Jönköpings stads ägor. Upprättad år 1819 av Jonathan Montelin. Bokstäver avser hänvisningar från texten intill. Karta i Lantmäteriet i Jönköping.

1819 års karta ger även en detaljerad bild över Samsets då tillhörande marker (figur 5<sup>4</sup>, Lit. nr. 59 och nr. 60). Direkt söder och öster om gårdstomten sträcker sig ett område med åkertegar, vilket i storlek mycket väl kan motsvara ursprungshemmet (A). Tegarna ser ut att omgärdas av diken, vars omfattning kan tyckas omotiverat i detta högt belägna område. Söder därom ligger torpet Hörnet och två större åkrar (B). Av storleken och den oregelbundna formen att döma bör dessa åkrar vara äldre än de förutnämnda, möjligen från 1700-talets förra hälft. De bör därmed motsvara de åkrar som före 1803 hörde till torpet Hörnet. Samma sak gäller den större åkerlyckan belägen ett stycke sydöst om Hörnet (C). Genom ängsmarken nordöst om gården rinner då som nu en bäck, vilken längre söderut övergår i ett dike. Kring diket ligger mindre åkertegar (D), av en typ som var vanliga för fuktigare marker. Eftersom dikningsarbeten krävdes före uppodling samt att risken för översvämningar var stor, togs denna typ av marker ofta i anspråk först då andra övriga marker odlats upp. (1819 års karta på motsatt sida)

Kring den låglänta åkerlyckan C finns spridda beteshagar, en rest efter den sidvallsäng som fanns här tidigare och som först lagts under plogen i slutet av 1700-talet. Gårdens betes- och höfodermarker bestod 1819 av två ängar, en norr om gården och en ett stycke sydväst därom (E o F). Tidpunkten för när dessa båda ängar tillfogades gården är outredd. Möjligen kan ängen i sydväst ha tillfogats genom ingifte under Anders Rudbergs tid som ägare (1747 – 1770). Ett annat alternativ är att ängen motsvara den ovannämnda ägan "Ekelund", med syftning på den skogsbevuxna kullen som här dominerar landskapet.

Torpet Änden (H) med omgivande äng utgjorde 1819 "*Prostens löningsjord*". Torpet var placerat längsmed vägen. Så var även fallet med bostadshuset vid torpet Hörnet (I). Parallellt med bostadshuset låg en fägårdslänga, medan ett mindre uthus, troligen en bod, låg med gaveln mot vägen. De båda Runnatorpen fanns inte längre 1819. Gårdstomten till det södra torpet kan dock urskiljas på kartan (J). Marken norr och öster om torpet benämndes fortfarande som Runnatorpets åker och äng. Däremot benämns nu ängen, där det norra torpet förr låg, som "Bäckalyckeängen".

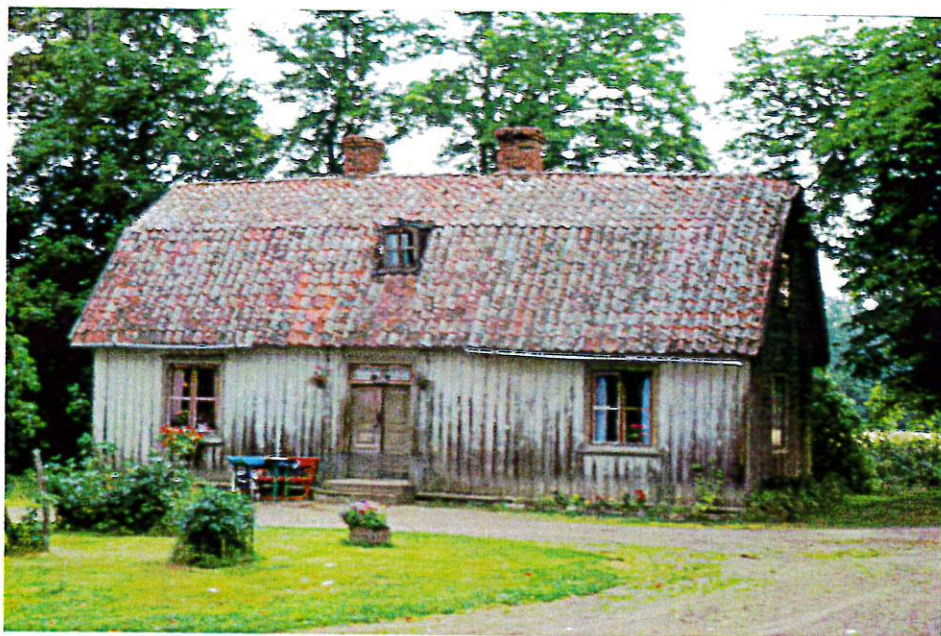
Figur 11. Östra flygeln före renoveringen på 1970-talet. Foto Bo E Karlsson. Jönköpings läns museum.

Mangårdens båda flyglar har, med sina brutna tak ett utseende som snarast tyder på ett ursprung samtida med den äldre huvudbyggnaden, d v s i det sena 1700-talet. För detta talar även de ytterdörrar i gustaviansk stil som flyglarna hade fram till 1970-talets renovering. 1819 års karta talar dock för att den östra flygeln, i sin nuvarande storlek, inte fanns vid denna tid, utan skulle ha uppförts i ett senare skede, kanske 1839. Oavsett tidpunkt för ändringen har det huvudsakliga syftet till om- eller nybyggnaden varit estetiskt, nämligen att fullända gårdsanläggningens symmetriska form. Om förändringen skett i samband med 1839 års ombyggnad, kan det tyckas rimligt att även flyglarna skulle ha utformats i empiristil. En möjlig förklaring till att så inte skede skulle kunna vara att den västra flygeln, tillkommit under sent 1700-tal, och denna 1839 fick stå som förebild för den östra som nyuppfördes. Den gustavianska ytterdörren till den östra flygeln skulle i så fall kunna härröra från den äldre huvudbyggnaden. Tyvärr gjordes ingen sakkunnig dokumentation av flyglarnas timmerstommar vid 1970-talets ombyggnad, vilken annars kunnat underlätta en datering. Den östra flygeln kan innehålla timmer från en äldre byggnad.

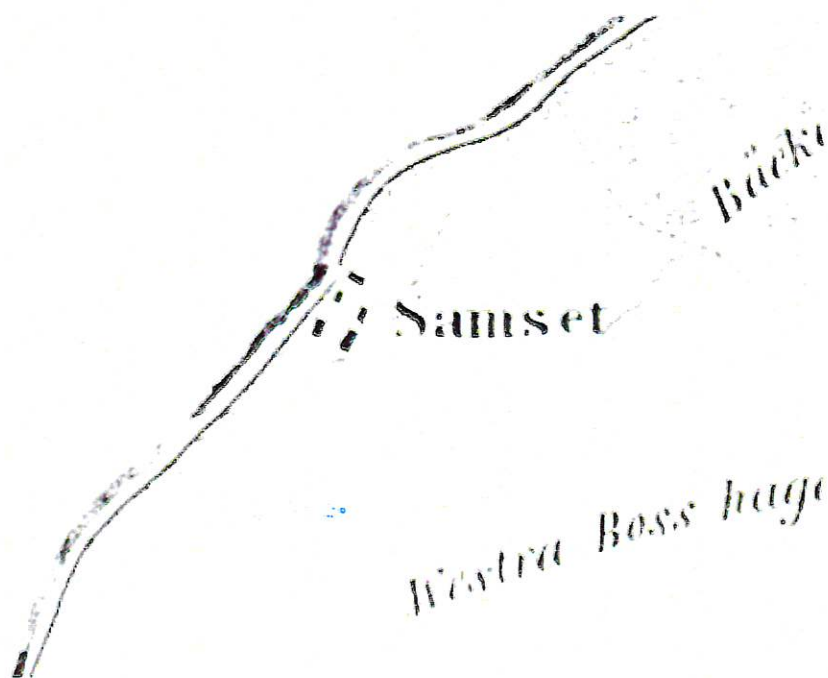
Figur 12. 1854 års karta över Jönköpings stads ägor. Gustaf Ljunggren. Samset före 1860-talets ändringar av ladugårdstomten. Notera den enkelsidiga allén samt prydnadsträdgården i norr.

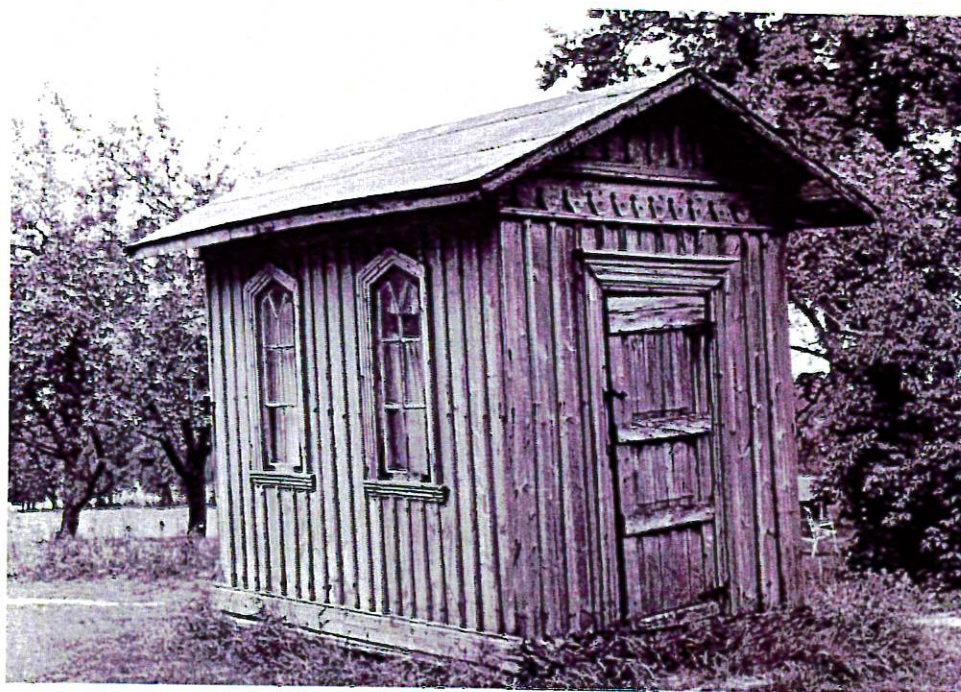
Figur 13. Avträdet  
före renoveringen  
på 1970-talet. Foto  
Bo E Karlsson,  
Jönköpings läns  
museum

Ett litet avträde i utsirad schweitzerstil uppfördes även under denna tid. Även detta placerades i den nya köksträdgården parallellt med och öster om den östra flygeln. Avträdet var dubbelsidigt med två separata torrdass med ingång från vardera sida, för herrfolk respektive tjänstefolk. Av dess äldre färgsättning kvarstod inte mycket på 1970-talet. Möjligen kan en mörkt ockragul kulör skönjas på panelen. Enligt dåtidens färgval bör listverken haft en mörkt brun kulör. Under det sena 1800-talet tillfogas även en köksförstuga till huvudbyggnaden åt öster, i sin form anpassad till densamma. Förstugan hade avfasade hörn.

*Avträdet* i tidig schweitzerstil, är bevarat i sitt originalutförande från 1860-talet, med undantag av dörr- och fönstersnickerier. Dessa har dock utförts med originalen som förlaga. Dess äldre smäckra papptak, vilket är typiskt för stilen, har dock i sen tid erhållit en tegeltäckning, vilket ger ett allt för tungt intryck. Dagens färgsättning avviker helt från de bruna och gula kulörer, som förknippas med den tidiga schweitzerstilen.

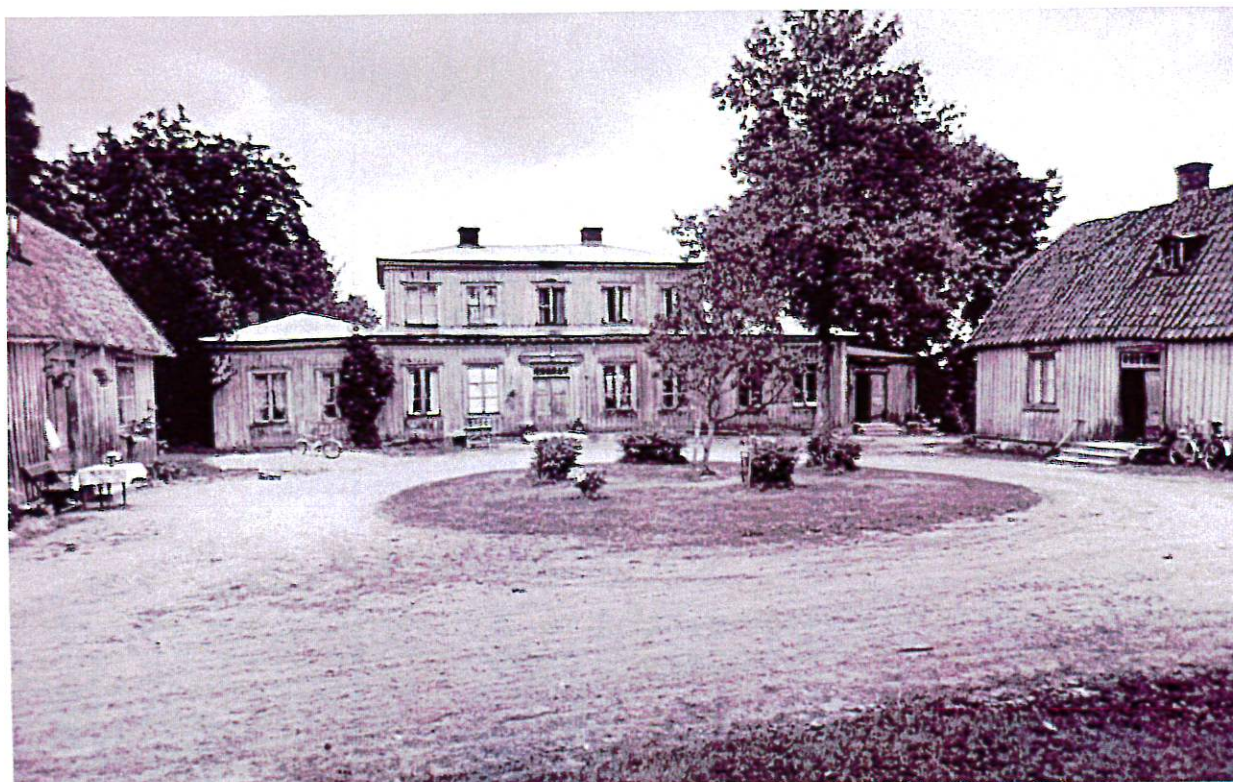
Figur 14. Mangården i sitt förfallna skick 1975. Foto Bo E Karlsson. Jönköpings läns museum.

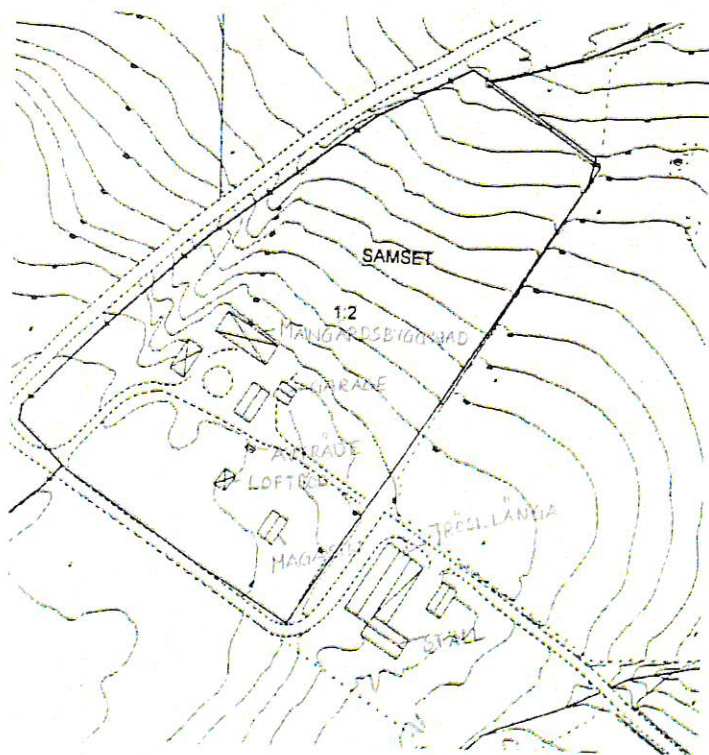
Figur 15. Situationsplan över gården.

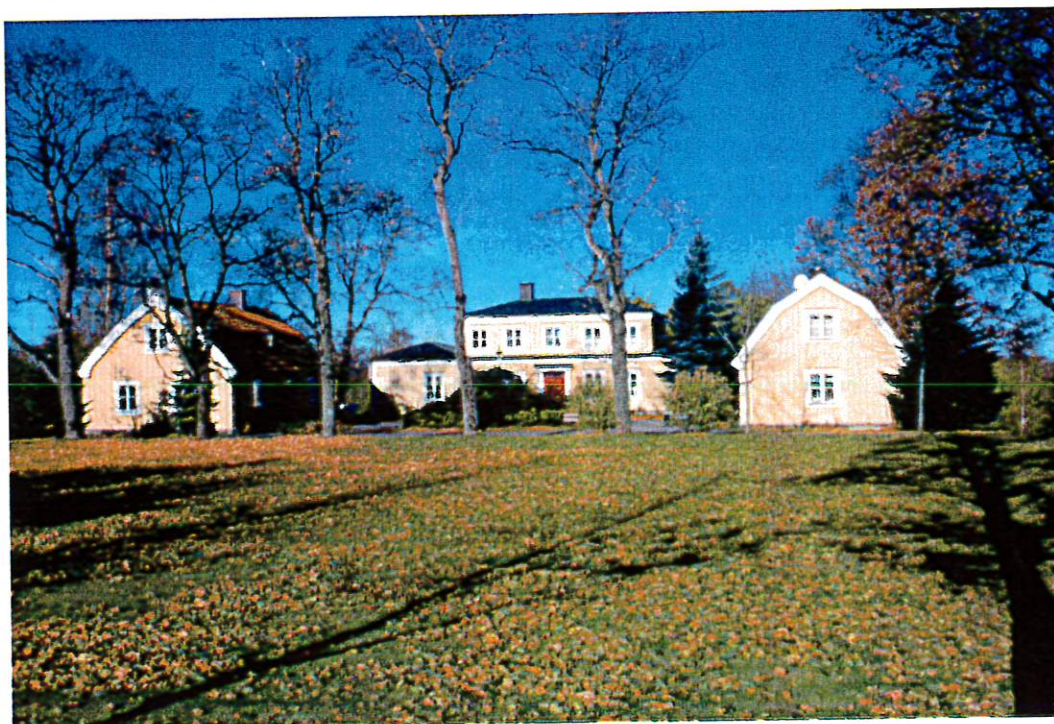
Figur 16. Mangården med den trädombäddade gräsplanen. Foto Margareta Olsson 2003.

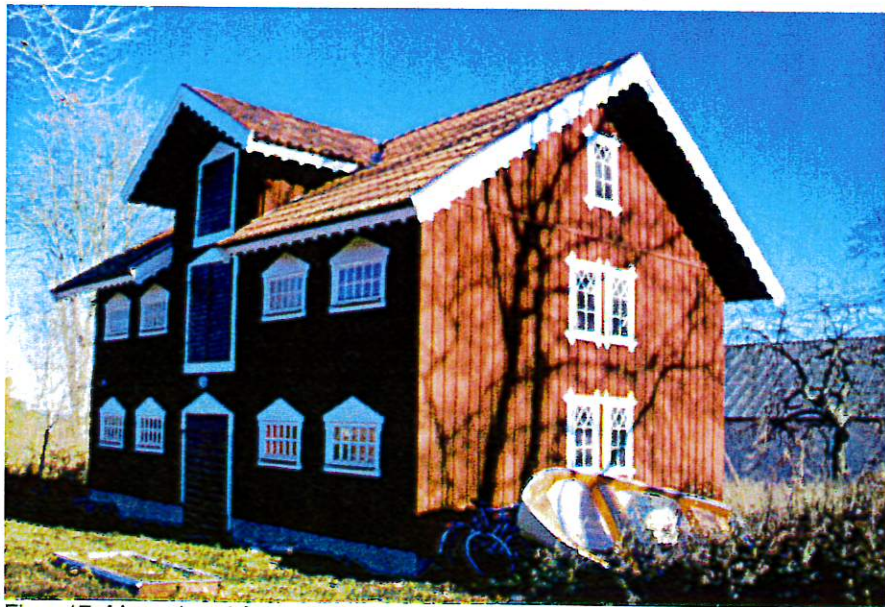
Figur 17. Magasinet från sydväst.

*Magasinet* kunde på 1970-talet, då det befann sig i ett orört ursprungskick, betecknas som ett representativ exempel enligt Ch E Lövenskiöld's tidiga schweitzerstil. Det kraftiga förfallet motiverade dock den genomgripande renovering som gjordes. De övergripande särdragen med utskjutande taksprång och snickarglädje har vidmakthållits. Den nya panelen har utförts med den äldre som förlaga, vilket bidrar till ett ålderdomligt intryck. Ett för husets funktion avgörande karaktärsdrag, nämligen ventilationsluckorna, har bytts ut mot fönster, i något större storlek. Vidare bidrar den nya indragna sockeln till ett otidsenligt intryck. Den nya fasadfärgen i falurött med vit snickarglädje och svarta luckor är vanligt förekommande på denna typ av byggnader. Den ursprungliga färgsättningen med guldfärgade fasader och rödfärgade luckor visar dock på ett av byggherren medvetet mer påkostat utförande.

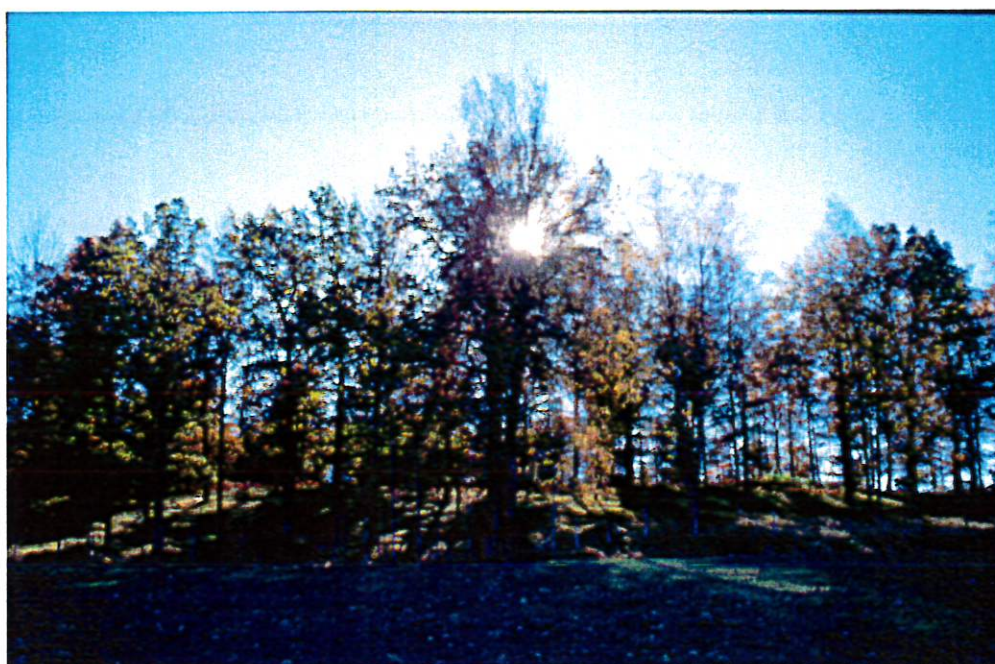
Figur 18. Den trädbevuxna kullen som dominerar landskapet i söder, möjligen synonym med den i 1700 och 1800-talskällorna omnämnda "Ekelunden".

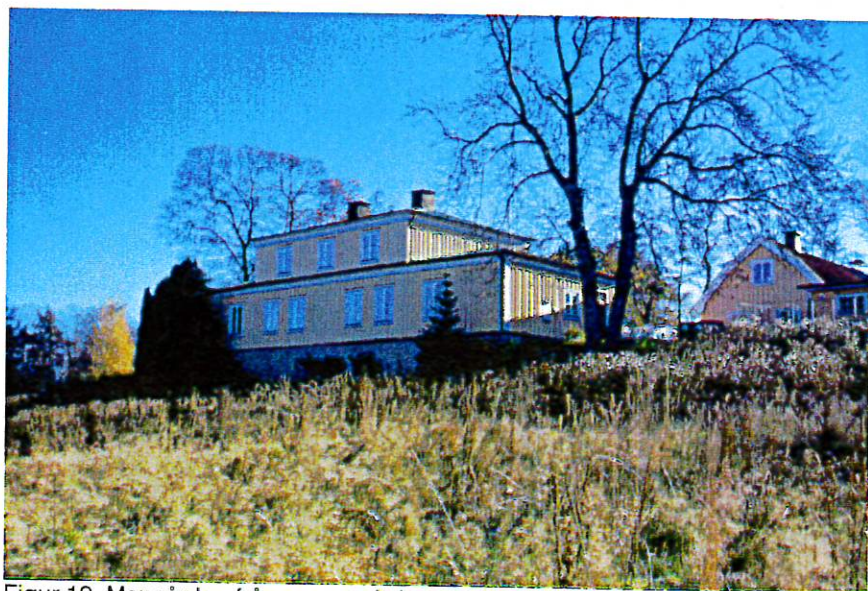
Figur 19. Mangården från norr med sin monumentala placering på terrasseringen.

Mangårdsbyggnaden har utförts i en för den svenska högempiren vanlig form, som tar sig uttryck i en byggnadskropp med varierade volymer, flacka valmade tak, sträng symmetrisk uppbyggnad med ett genom attikavåningen och portalen betonat mittparti och en sparsmakad dekor hämtad från nyantikens formförråd. Samsets karaktärsbyggnad kan i detta avseende anses vara konsekvent utförd efter stilens ideal men tillhör samtidigt inte de mer påkostade exemplen i sin typ. I Jönköping med närområde, kan den närmast jämföras med huvudbyggnaden på Liljeholmens gård, vid östra stranden, vilken sedan länge är försvunnen. Att Samset sannolikt kan kopplas till den för Jönköpings arkitektur i hög- och senempire betydelsefulla stadsbyggmästaren Anders Berntsson, bidrar till intresse för byggnaden i ett arkitekturhistoriskt sammanhang. Många av de förändringar som byggnaden utsattes för, vid 1970-talets renovering, såsom t e x en förändrad fönstersättning och omarbetning av entrépartiets portal, har försämrat dess arkitektoniska verkan och därmed även dess arkitekturhistoriska värde. Eftersom kunskapen är god om byggnadens utseende före förändringen skulle en rekonstruktion av dessa detaljer vara fullt möjlig i framtiden.
