# Lindgården

Kulturhistorisk utredning inför ny detaljplan för fastigheten Åsikten 1,  
Jönköpings stad och kommun, Jönköping län

Veronica Olofsson  
Jkpglm dnr: 2024-063

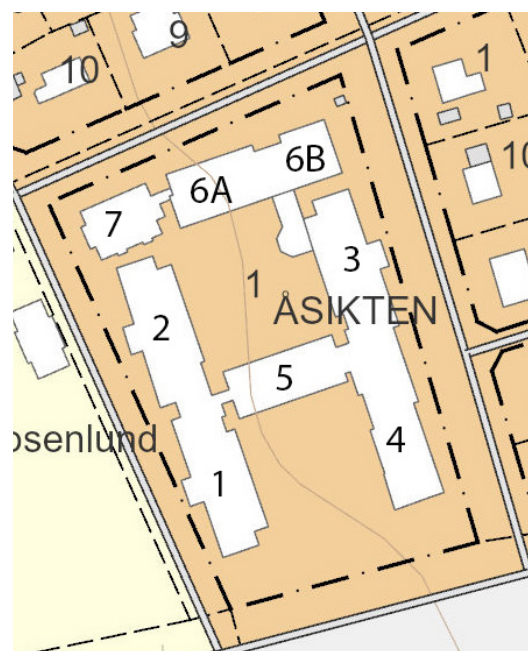
Detalj av fastigheten med den numrering av byggnaderna som används av fastighetsägaren.

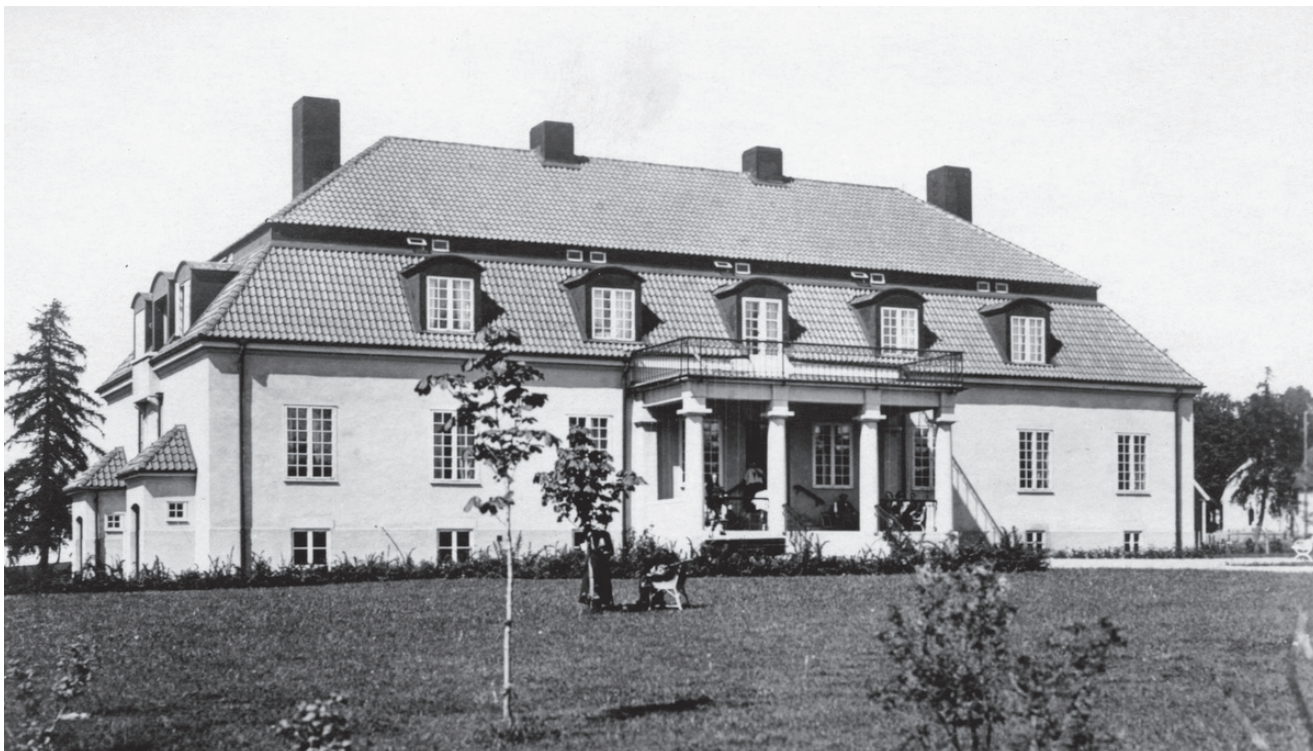
Odaterat fotot av sjukhemmets byggnad. De tämligen nyplanterade träden tyder på att fotot är taget vid mitten av 1920-talet. Vid den västra gaveln ses de två ingångarna till tvättstugan respektive det nordvästra trapphuset. Foto: Jönköpings läns museum.

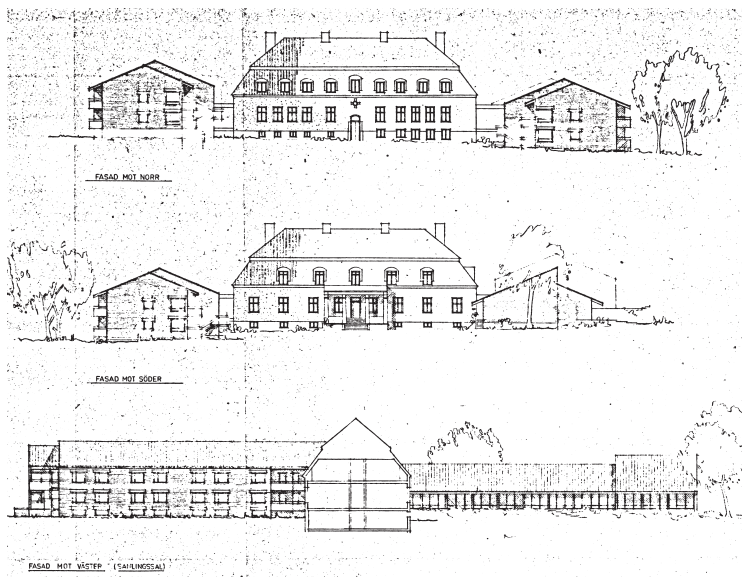
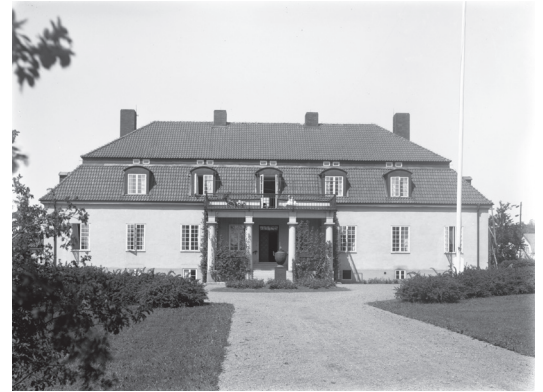
Foto från 1936. Notera de ursprungliga entréportarna med överljus. I rundeln framför entrén ses den gjutjärnsurna som prydde trädgården fram till den stals för några år sedan. Foto: Jönköpings läns museum.

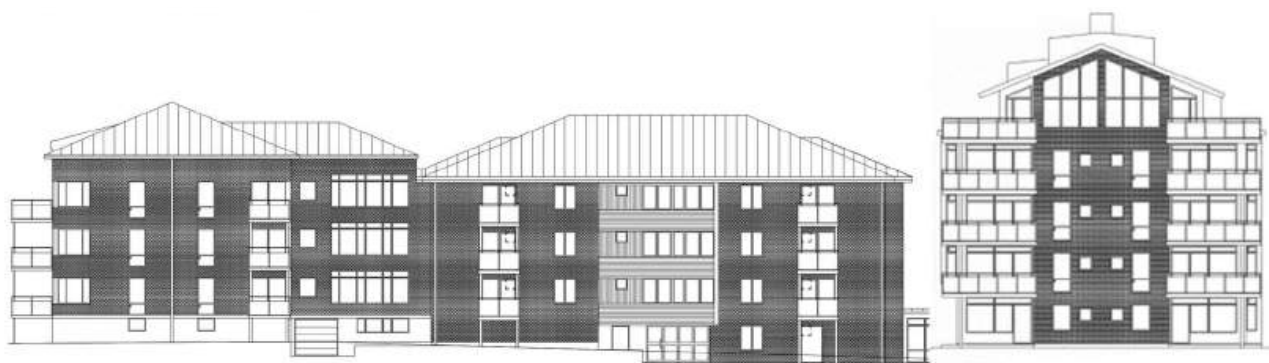
De tre byggnaderna utmed Folkungagatan stod klara 1982 (mittensta byggnaden) respektive 2016.

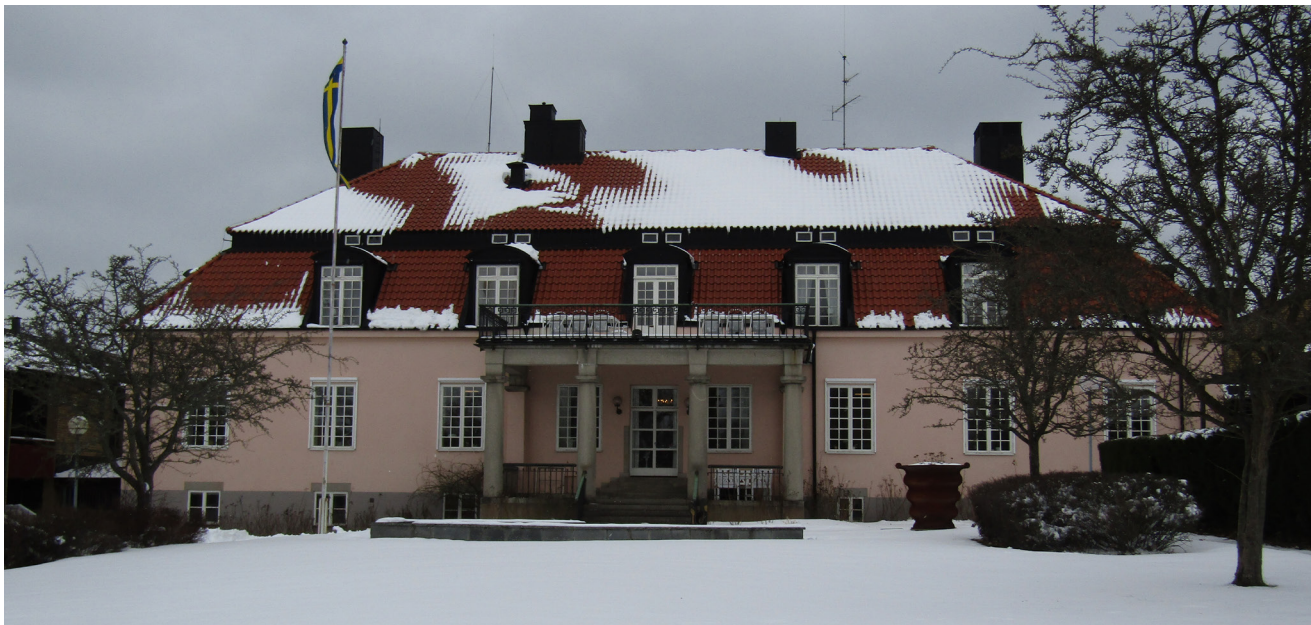
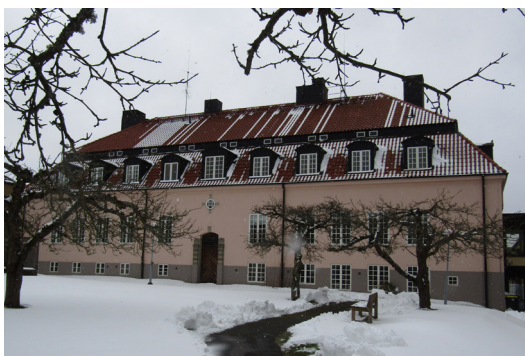
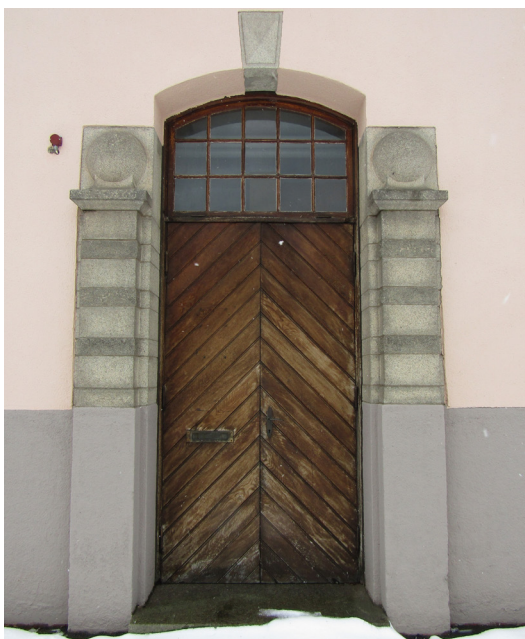
Byggnaden är i 1 ½ våning med källare och oinredd vind. Huset vilar på en grå, putsad sockel. Fasaderna är försedda med en ljusrosa slätputs. Taket har formen av ett säteritak och är täckt av enkupiga röda betongpannor. Svarta, plåtinklädda takkupor, skorstenar och ventilationshuvor bryter igenom yttertaket. Fönstren är genomgående av vitmålat trä och kopplade, men har olika storlek och indelning. Källarvåningens fönster är av tvåluftstyp med sidohängda

Exteriörbilder av huvudbyggnadens entréfasad (ovan) respektive gårdsfasad (nedan) samt av entréerna på dessa fasader.

bågar med fyra till tio rutor/båge. Bottenvåningens fönsterbågar är också av tvåluftstyp med tolv rutor/båge. Övervåningens fönster i takkuporna är av tvåluftstyp med tio rutor/båge mot norr, men av fyrluftstyp mot söder med tio rutor i de nedre bågarna och två i de övre. I takets vertikala parti sitter låga, små enluftsfönster i par om två. Centrerat på den södra fasaden finns ett markerat entréparti med en öppen veranda och en ovanförliggande balkong. Trappan, liksom de pelare som bär upp balkongen är utförda av ljusgrå granit. Räckena är sirligt utförda av smide med en handledare klädd med kopparplåt. Dörröppningen är försedd med en sentida vitmålad, glasad pardörr av trä. Utmed den norra långsidan mot innergården finns ytterligare en entré, vilken markeras av en dekorativ omfattning av granit. Denna är försedd med en pardörr från byggnadstiden, vilken utvändigt är klädd med fiskbensmönstrad spontpanel, samt försedd med ett småspröjsat överljusfönster.

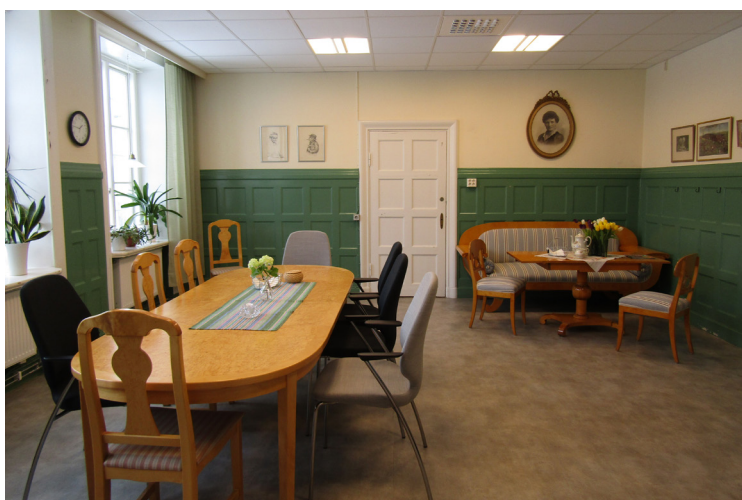
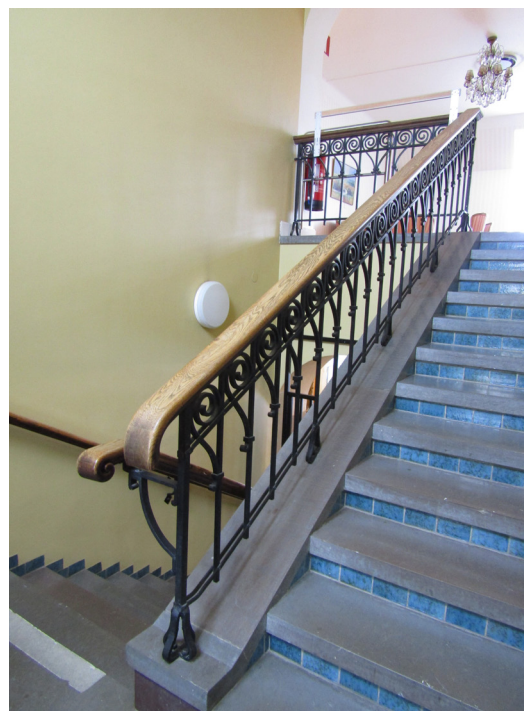
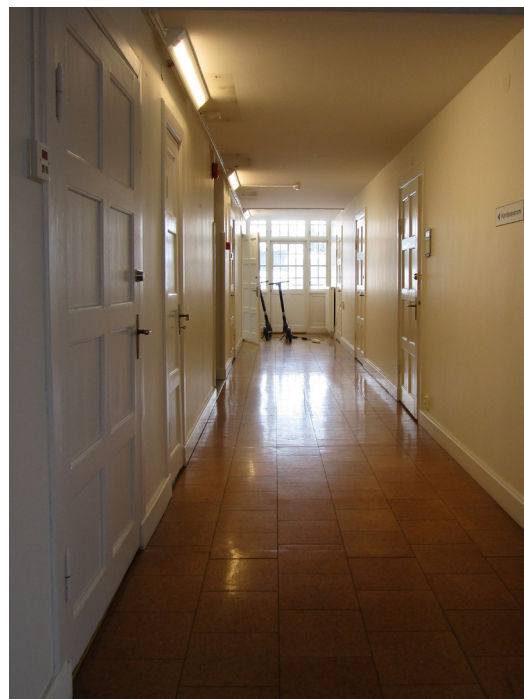
Ovan vänster: Entréhallen med eldstaden och trapphuset rakt fram.

Ovan: Trapphuset genomsyras av kvalitet i detaljerna. Trappans plansteg är av kalksten och sättstegen är klädda med glaserat kakel. Räcket av dekorativt smide har en ledare av ek.

Nedan vänster: I den f.d. matsalen finns väggpanelen bevarad.

Nedan: De äldre innerdörrarna med ursprungliga trycken finns genomgående kvar i byggnadens samtliga tre våningar.

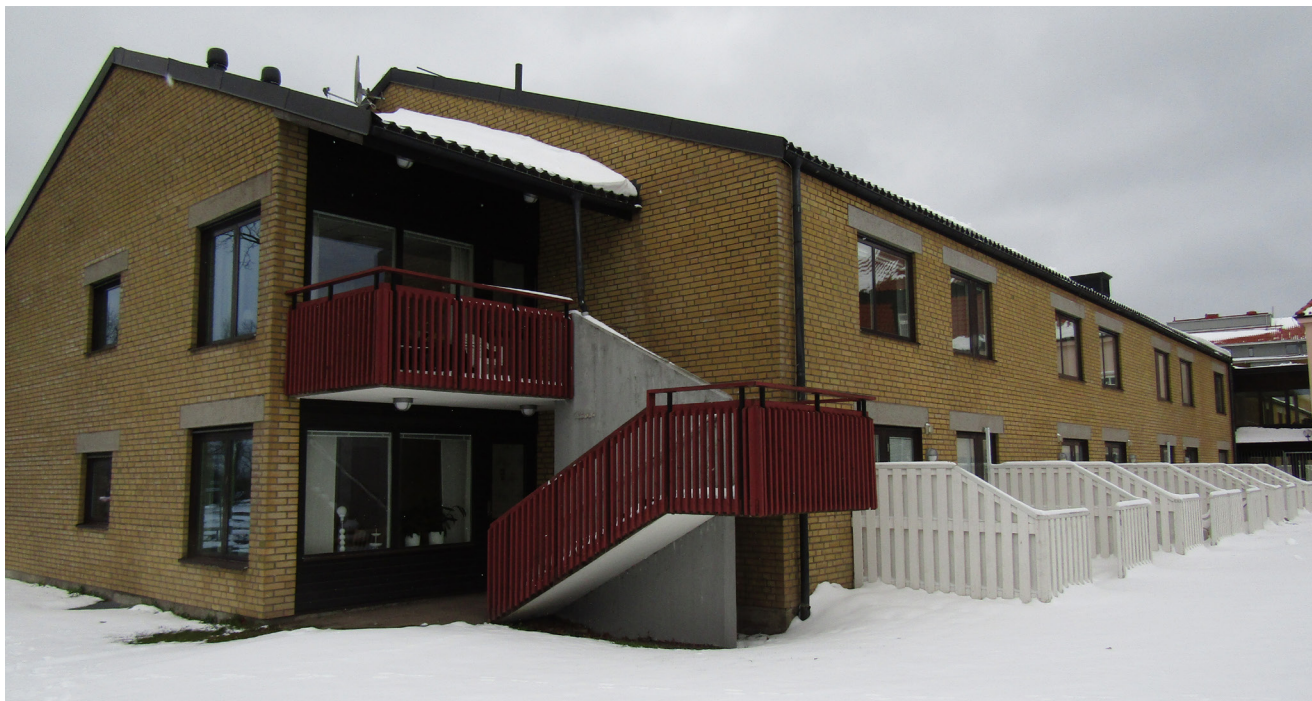
Den västra flygelbyggnaden sedd från sydost.

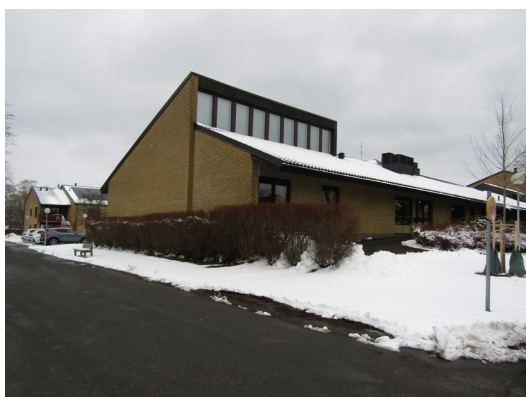
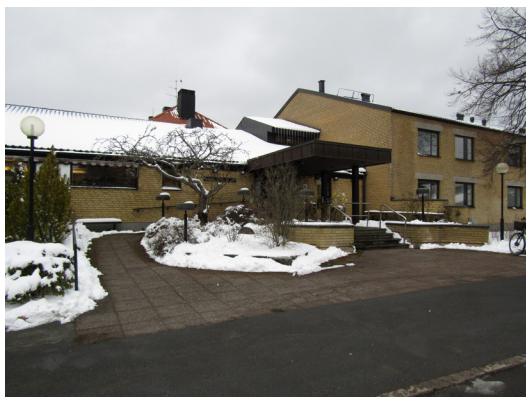
Ovan: Samlingssalen i den östra flygeln markeras tydligt i exteriören.

Nedan: Huvudentrén mot Ringvägen.

Nedan höger: Entréhallen med kalkstensgolv och panelklätt innertak.

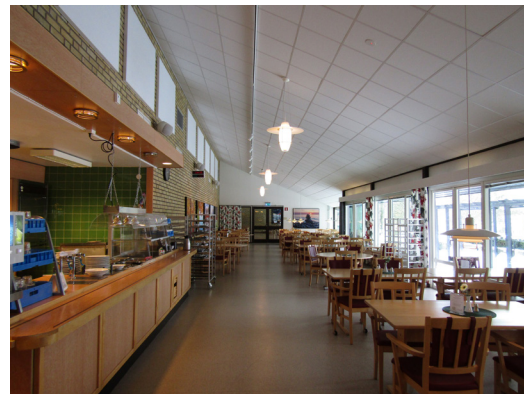
Matsalen med sin karaktäristiska takform och långsgående fönsterrad.

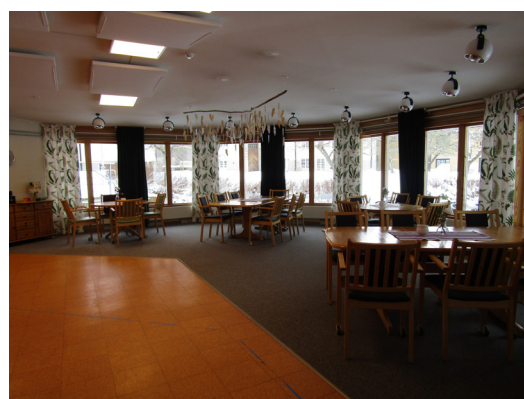
I förbindelselänken mellan den östra flygeln och "Linden" finns ett samlingsrum.

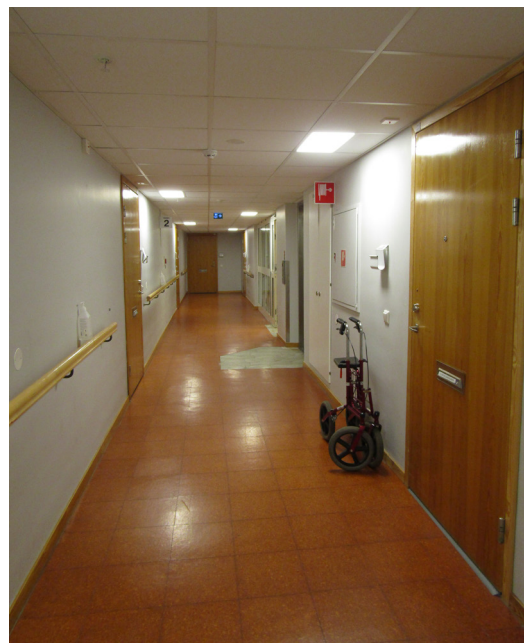
När huset uppfördes 1986 fanns inga balkonger utmed gatufasaden. Korridorer och lägenhetsdörrar är i tidstypiskt utförande.

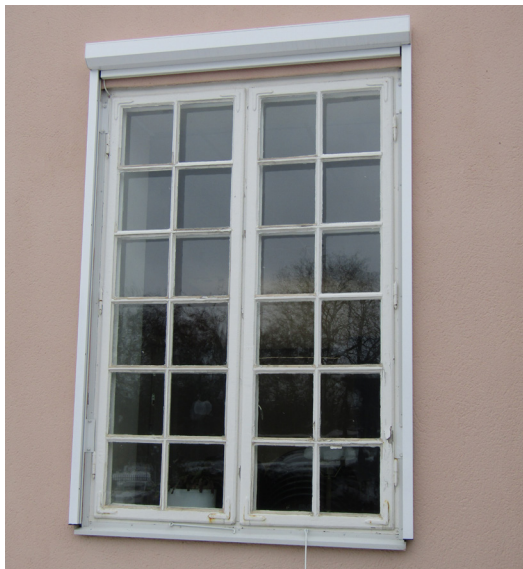
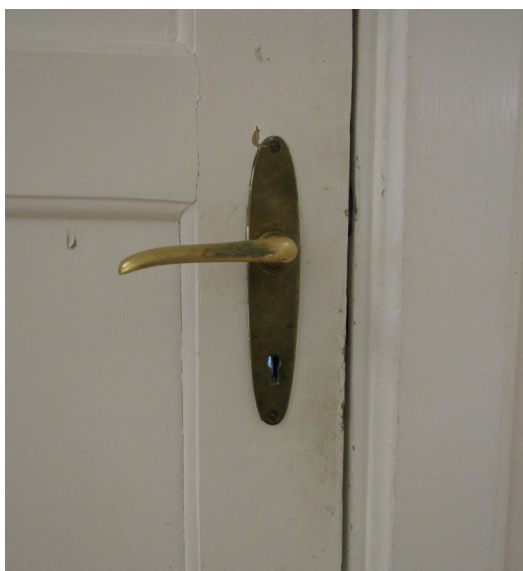
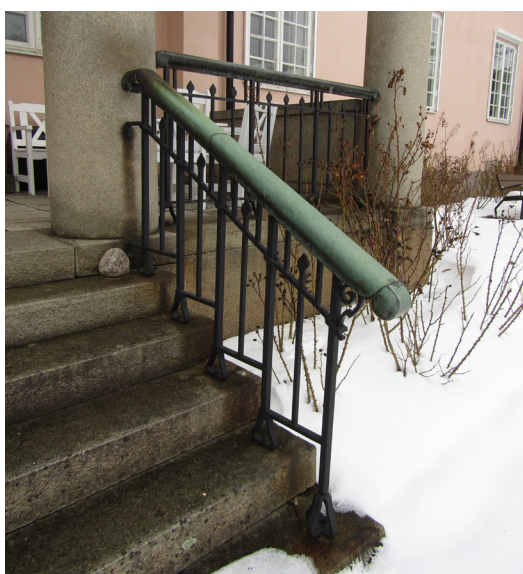
Äldre byggnadsdetaljer på huvudbyggnaden.

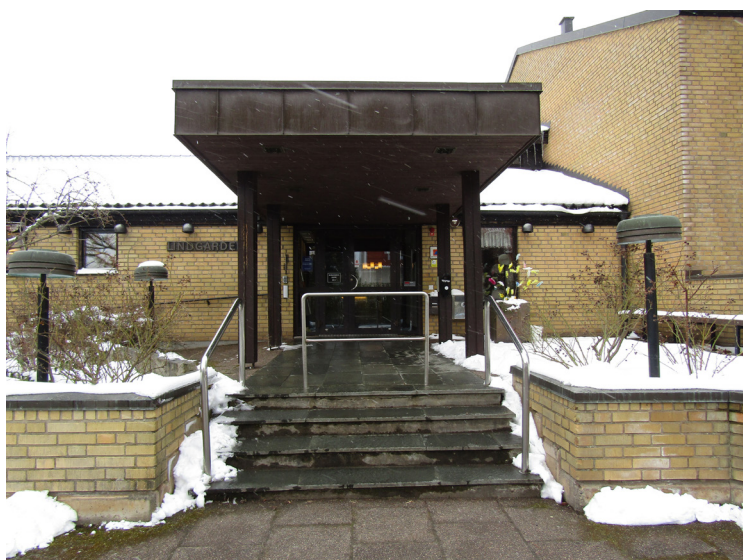
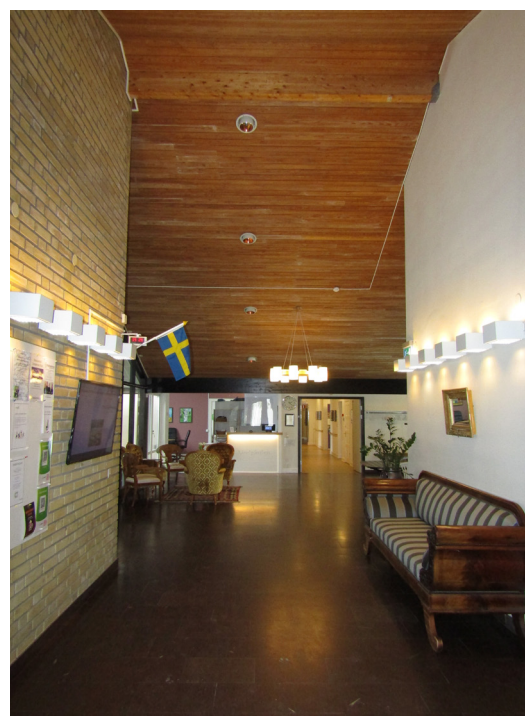
Huvudentrén och den innanföriggande entréhallen har ett gestaltat utförande med kvalitet i materialen.

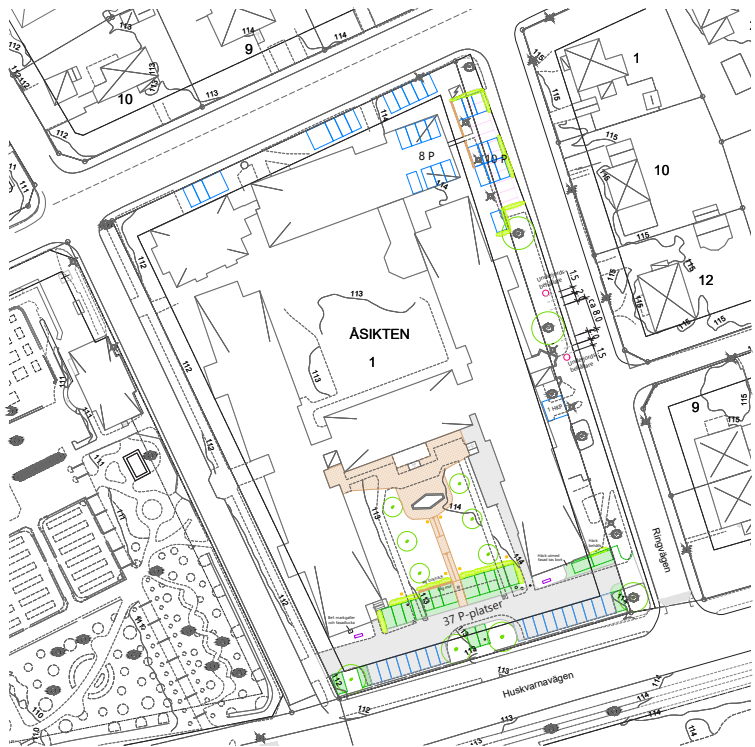
Utsnitt från situationsplan daterad 2024-04-30 som illustrerar hur parkeringsplatserna är tänkta att förläggas inom fastigheten.

2024-04-30 har tagits fram av Tengbom, Jönköping. Denna föreslår bland annat en omDispositionering och utökning av parkeringsplatserna på ytan mot Huskvarnavägen. Parkeringsplatserna i raden närmast huvudbyggnaden flyttas något längre norrut och avskiljs mot gräsytan med låga häckar. Dessa platser utökas till antalet, men förläggs så att det möjliggörs för tre gånger upp mot huvudbyggnaden. Markytan för dessa parkeringsplatser förses med armerat gräs. Parkeringsraden mot söder kompletteras med ytterligare platser, varav två förläggs mittför grindöppningen.

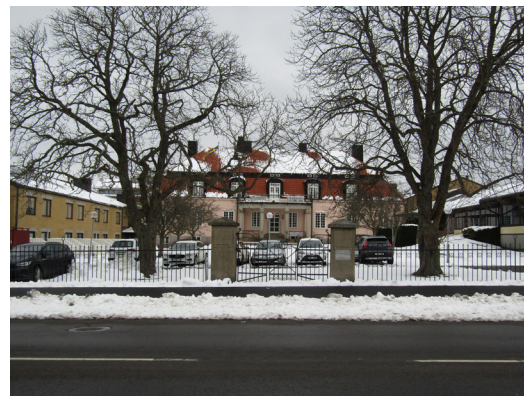
Planändringen och de medföljande kraven på ytterligare parkeringsplatser inom fastigheten, riskerar att påverka de kulturhistoriska värden som är knutna till anläggningen och dess visuella koppling till Huskvarnavägen. Tomtmarken söder om huvudbyggnaden och stråket närmast Huskvarnavägen är känsligt för ändringar. I parkeringsförslaget finns flera delar som är positiva för kulturmiljön och som förstärker den kulturhistoriska karaktären, men det finns även delar som riskerar att ge negativa konsekvenser. Det är positivt att det åter förläggs en centrerad gång mot huvudbyggnadens ursprungliga huvudentré. Gången förstärker såväl

Parkeringsplatser alldeles innanför smidesgrindarna riskerar att påverka den värdefulla siktlinjen och fysiska kopplingen mellan gatan och huvudbyggnadens ursprungliga huvudentré.

fysiskt som visuellt kopplingen mellan Huskvarnavägen och den ursprungliga huvudentrén via grinden samt ger en större förståelse för anläggningens utveckling. Det framstår även som positivt att parkeringsplatserna i raden närmast byggnaderna förses med armerat gräs och att de avskiljs från den öppna gräsytan av låga häckar. Det förstärker den gröna karaktären samtidigt som det skärmar av parkeringen. Något som däremot riskerar att ge en negativ påverkan på de kulturhistoriska värdena är de parkeringsplatser som föreslås mitt framför entrégrinden i den södra parkeringsraden. Parkerade bilar mitt framför smidesgrindarna riskerar att bryta den värdefulla siktlinjen och fysiska kopplingen från gatan. Dessa parkeringsplatser bör därmed uteslutas.
