2023-02-24

## Markprovtagning på del av fastighet Äreminnet 5 i Jönköping

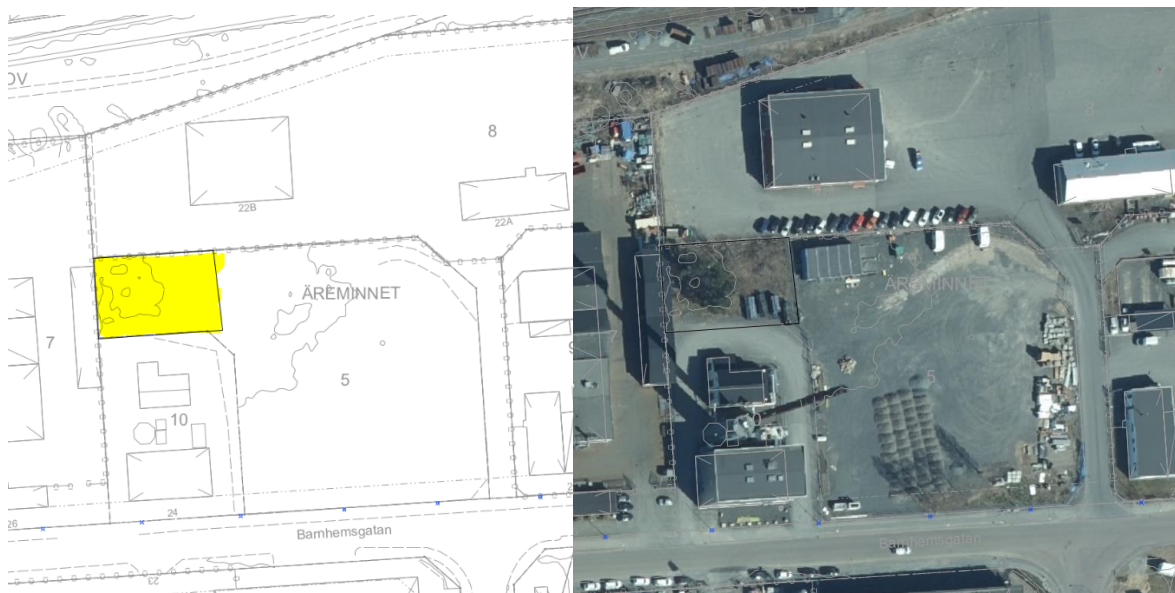
Markprovtagningen utfördes inom gulmarkerat område i samband med att Jönköping Energi skulle hyra denna del för uppläggning av fjärrvärmerör och placering av två containrar för mindre svetsarbeten och förvaring av utrustning.

Innan markprovtagningen utfördes har träd tagit ned.

Inga synliga föroreningar på sanden däremot en del "skräp" på fastigheten. Containrar inom gulmarkerat område som ses på bilden till höger är Jönköping Energi's som av misstag placerats inom området av Jönköping Energi som har sin verksamhet på fastigheten Äreminnet 10.

Avsikten är att Jönköping Energi ska jämna till marken efter stubbrytning sedan fylla på med bärlager av singel så att uppläggning av fjärrvärmerör samt två containrar för förvaring och mindre svetsarbeten kan utföras. Eftersom nu marken visar höga halter av några metaller kommer en markduk att placeras mellan befintliga massor och nytt bärlager. Den planerade verksamheten med uppläggning av fjärrvärmerör kommer inte att förorena marken ytterligare. Närheten till Jönköping Energi's fastighet Äreminnet 10 innebär att förvaringsmöjligheter och personalutrymme finns tillgängligt.

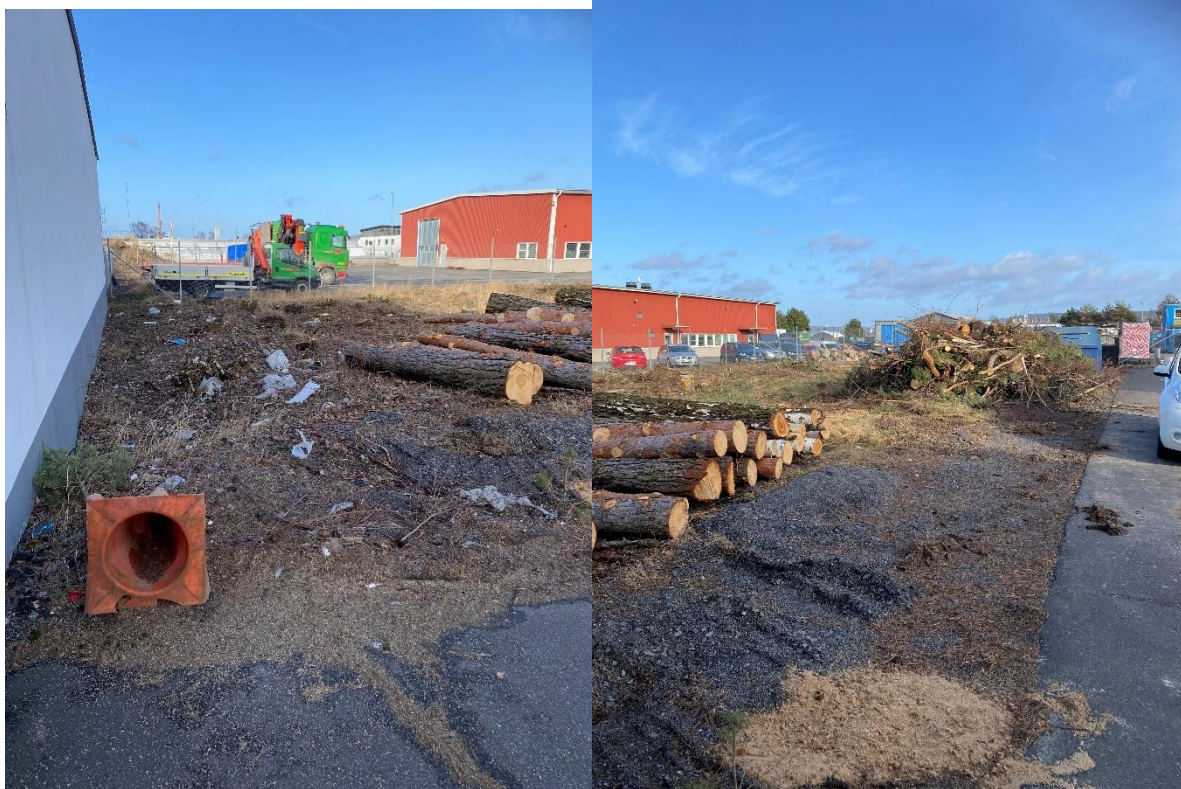
Bilder tagna från sydvästra hörnet på fastigheten.

Söder om fastigheten har Jönköping Energi sin anläggning, Äreminnet 10, den ytan är asfalterad. Väster om anläggningen finns en byggnad och i övrigt är fastigheten instängslad.

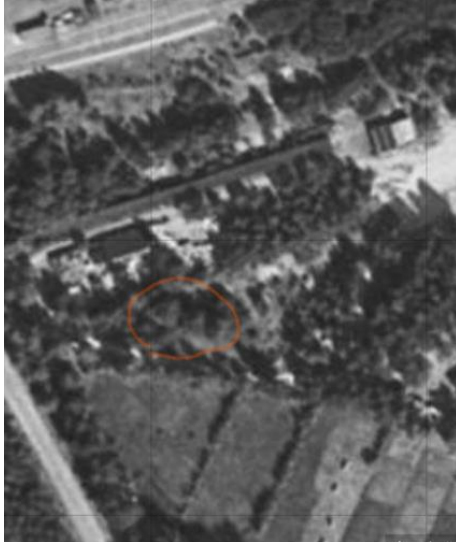
Fastigheten ingår i ett större område med industrier. Enligt historiska kartor verkar omgivningen ha använts för ytbehandlingsindustrier men kan inte se att denna del av fastigheten varit bebyggd.

Kartan nedan är från 1955-1967 och hämtad från Eniro, historiska flygfoton.
