# Badvattenprofil Örserumsbadet

## Badvattenprofil för Örserumsbadet

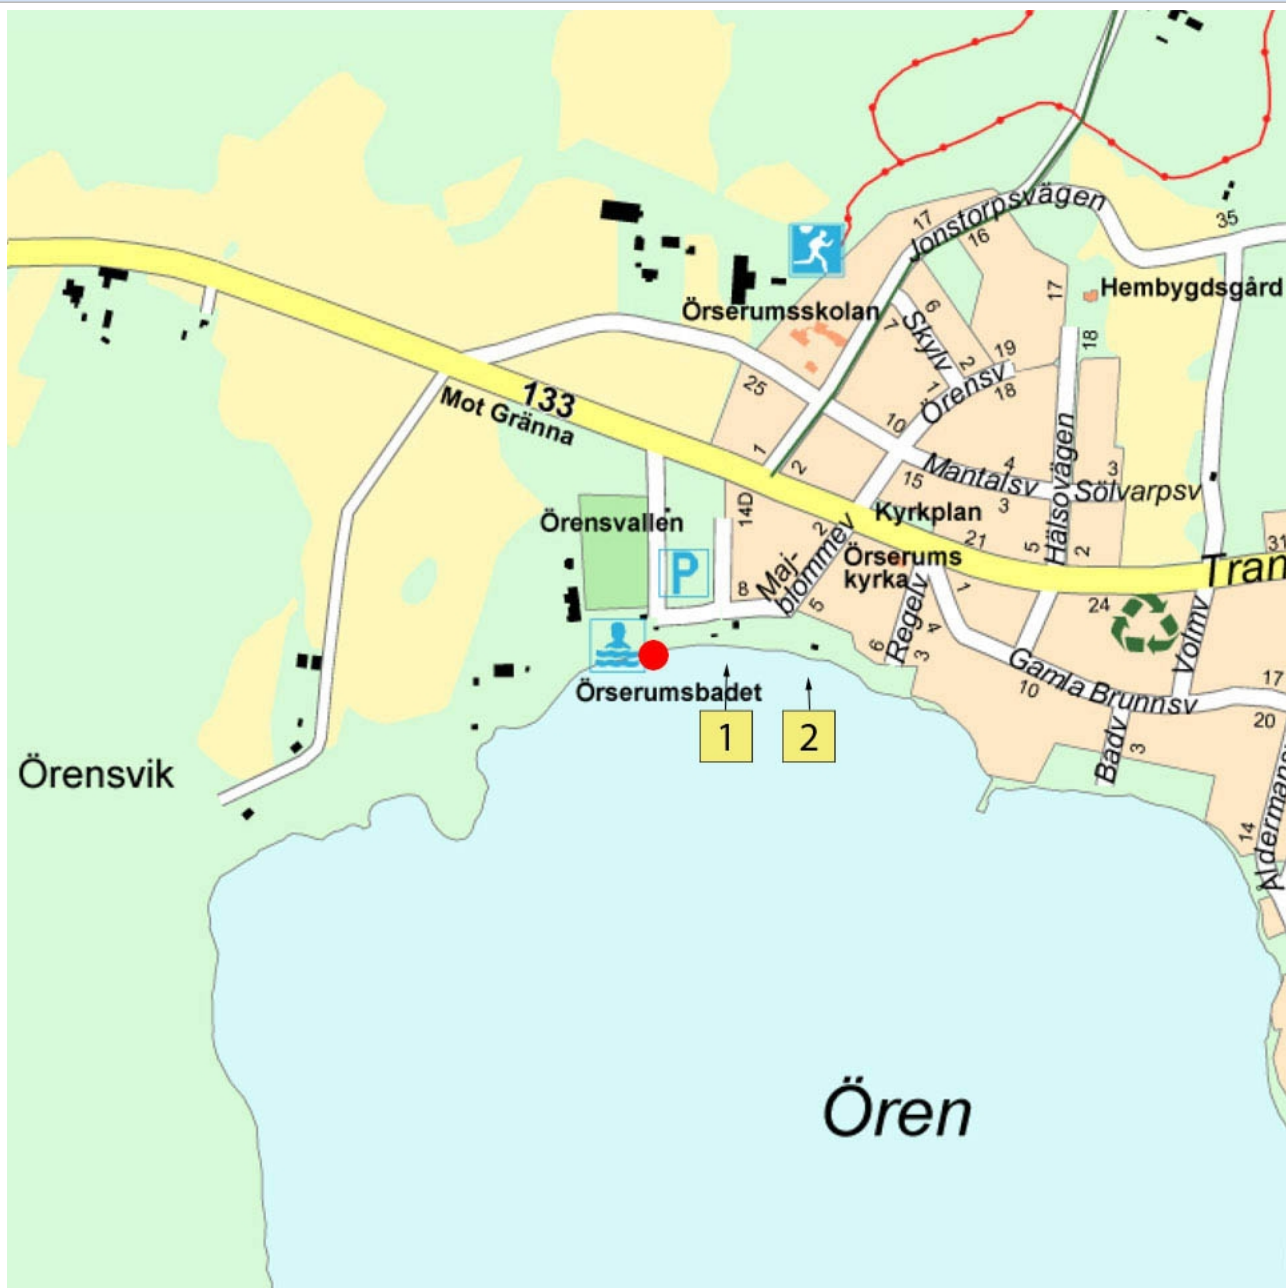
Potentiella föroreningskällor - Karta

Potentiella föroreningskällor	
<b>låg relevans</b>	1. Dagvattenutlopp. Öster om badplatsen finns ett dagvattenutlopp i Ören.
<b>låg relevans</b>	2. Pumpstation för avloppsvatten. Öster om badplatsen finns en pumpstation som tar emot avloppsvatten från Örserum samhälle. Pumpstationen pumpar avloppsvattnet till Gräna avloppsreningsverk. I anslutning till pumpstationen finns ett nödutlopp som mynnar i Ören. Inga bräddningar år 2009 men ca 180 m3 år 2008.
