Bilaga 1

Härledda värden

Sigma Civil AB www.sigmacivil.se	Friktionsvinkelsammanställning	
	Uppdrag Geoteknisk undersökning, Hälsan 2	Datum 2015-12-03
	Delområde / Sektion /	Uppdragsnummer 89088

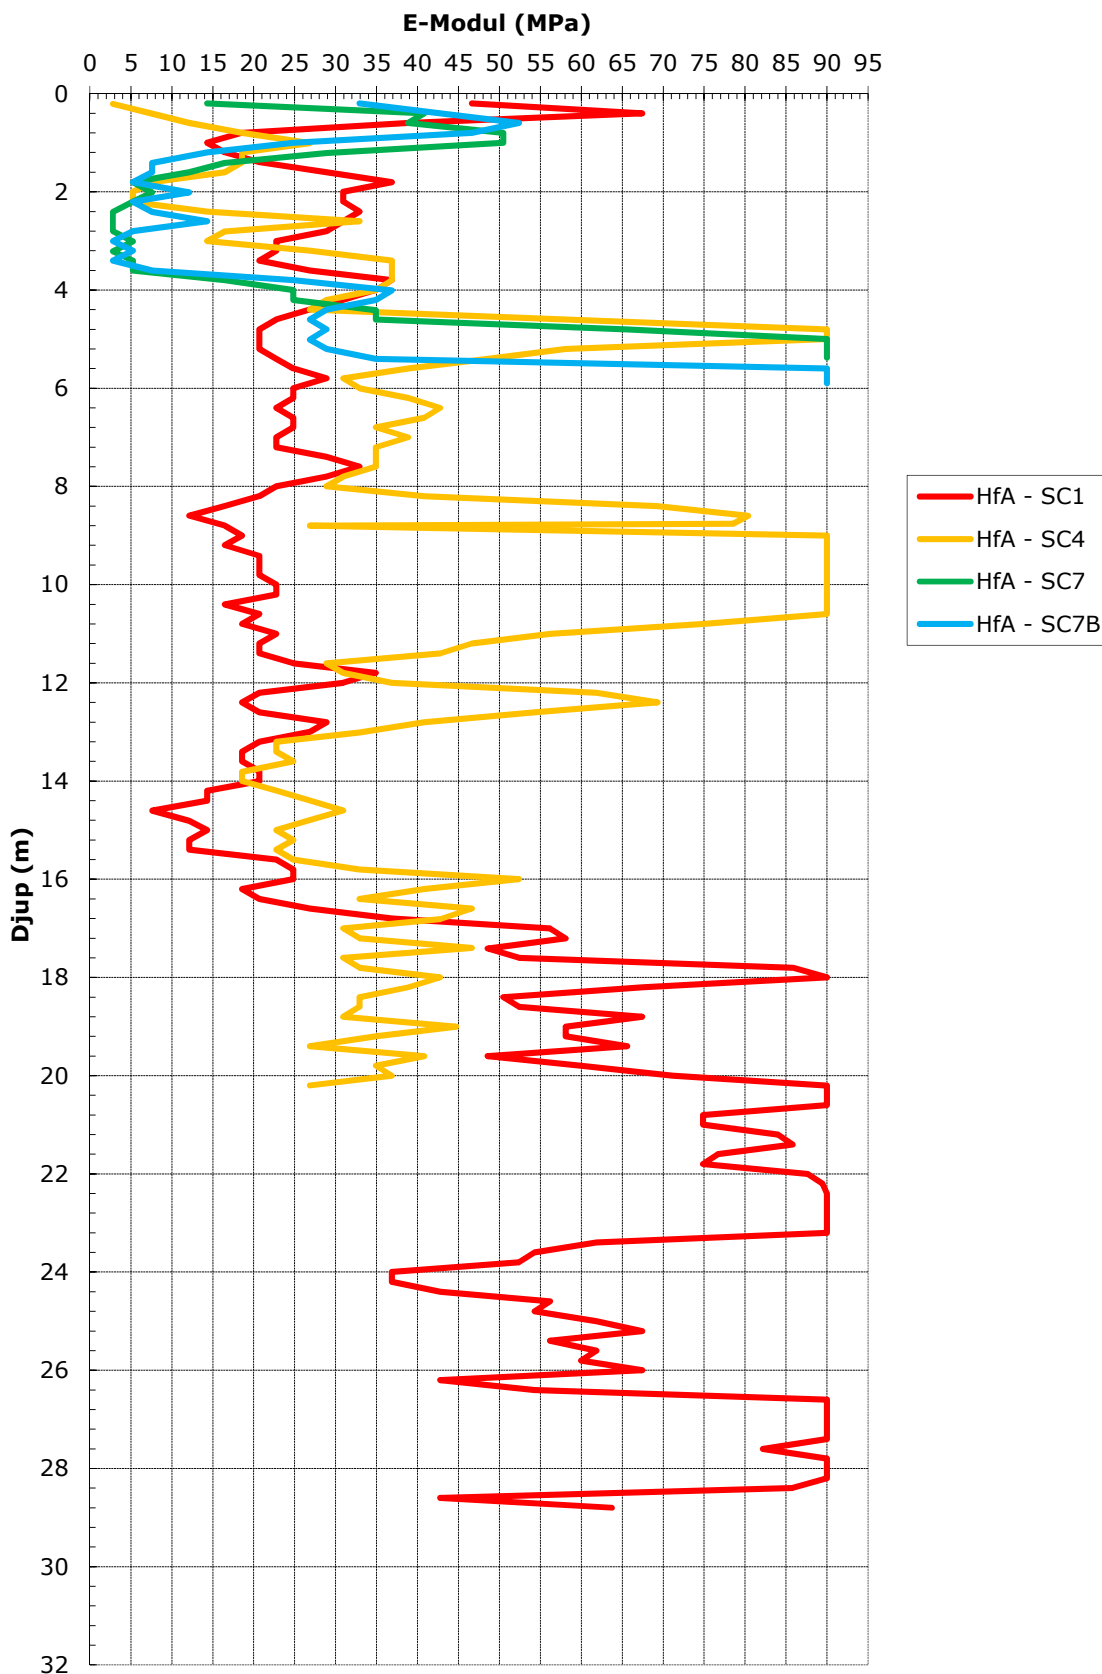
Sigma Civil AB www.sigmacivil.se	E-modulsammanställning	
	Uppdrag Geoteknisk undersökning, Hälsan 2	Datum 2015-12-03
	Delområde / Sektion /	Uppdragsnummer 89088
