# Gränna

av Anders Franzén

## Inledning

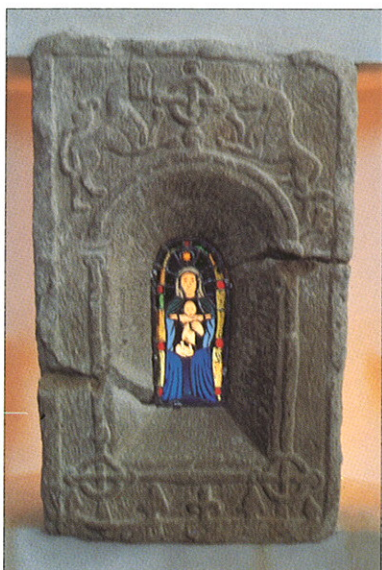
Bevarat från den tidigmedeltida kyrkan är denna romanska korfönsteromfattning av sandsten. Genom stiljämförelser kan fönstret dateras till perioden 1150-75. Monteringen med konstnärinnan Astrid Thesselius glasmålning tillkom vid den senaste restaureringen 1987-88.

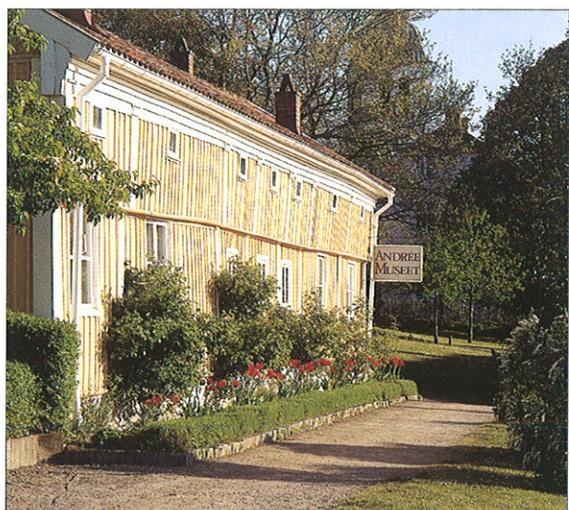
Franckska gården ger ett särskilt ålderdomligt intryck genom den utkragade övervåningen, vilken idag är unik i staden.

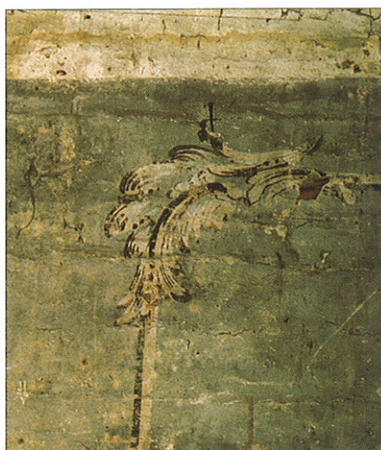
Foto: Olaf Fong

Vid en ombyggnad i början av 1970-talet av gatuhuset vid Brahegatan 69 (Amiralen 4) påträffades dessa eleganta rokokomålningar på papper närmast timret. Målningarna torde härröra från 1700-talets mitt.

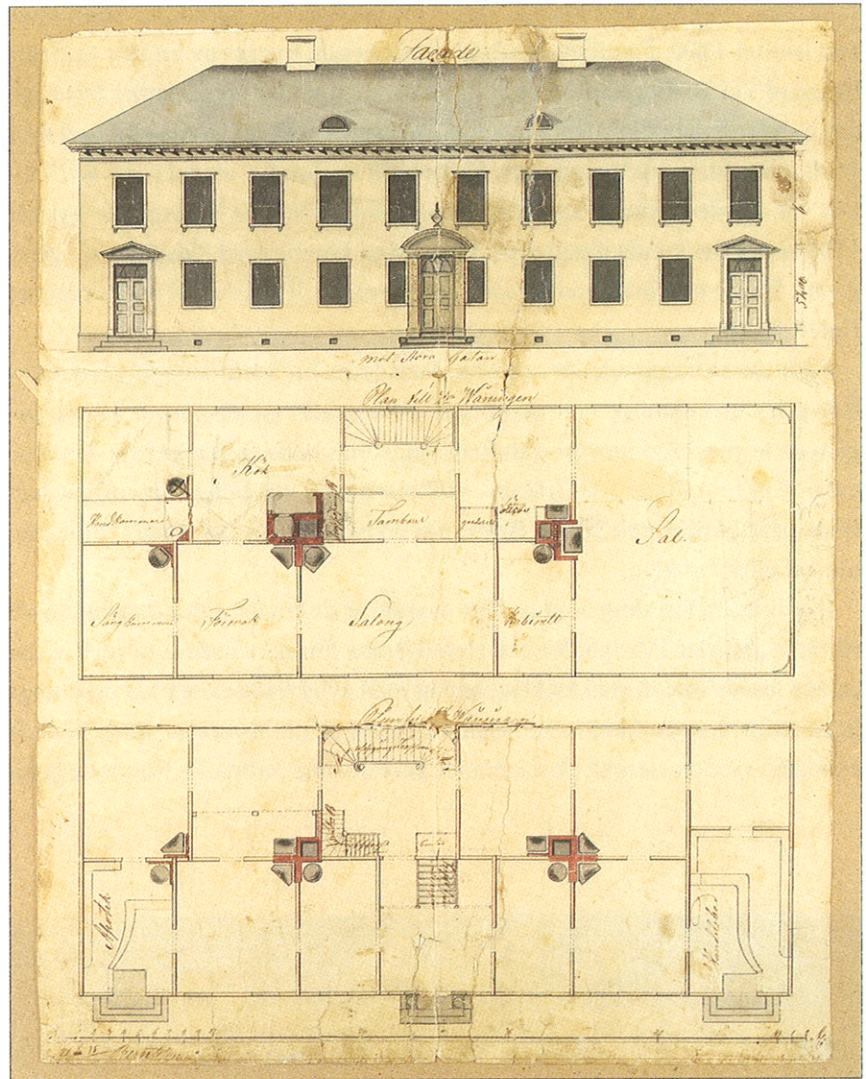
Hågen att bygga stora hus i små Städer visar sig äfven i denna lilla Stad, vid hvars storgata de sednare åren blifvit upprest ett trädhus i så stor dimension och med så många architectoniska försök att dess like förgäfvres sökes i landsorternes större Städer, skrev Landshövdingen C G Bergensträhle 1838 om Hallska gården.

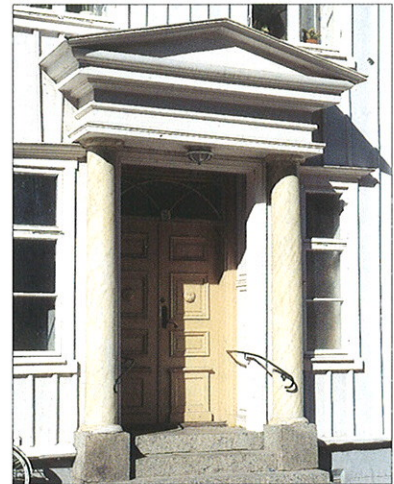
En stor del av Hallska gårdens uttryck koncentrerar sig till huvudingångens portal med klassicistiska förebilder.

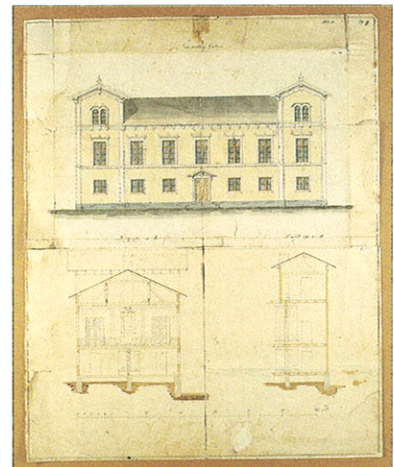
Foto efter original hos Gränna-museerna

Hjertrömska gårdens ombyggnadsritningar från 1847 visar arkitekten Hjalmar Wijnbladhs särpräglade gestaltning med de sidoställda frontespiserna. Framhävandet av huvudvåningen en trappa upp poängterades på alla sätt vid fasadutformningen.

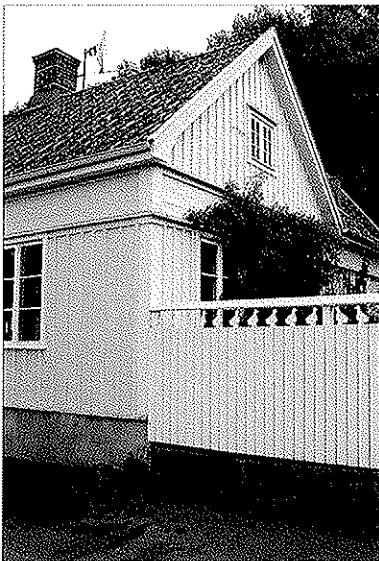
Under 1800-talets andra hälft var det vanligt att de äldre bostadshusen byggdes på och förhöjdes. Ibland framgår detta fenomen tydligt i fasadens utformning, som här på bostadshuset vid Bergsgatan 4.

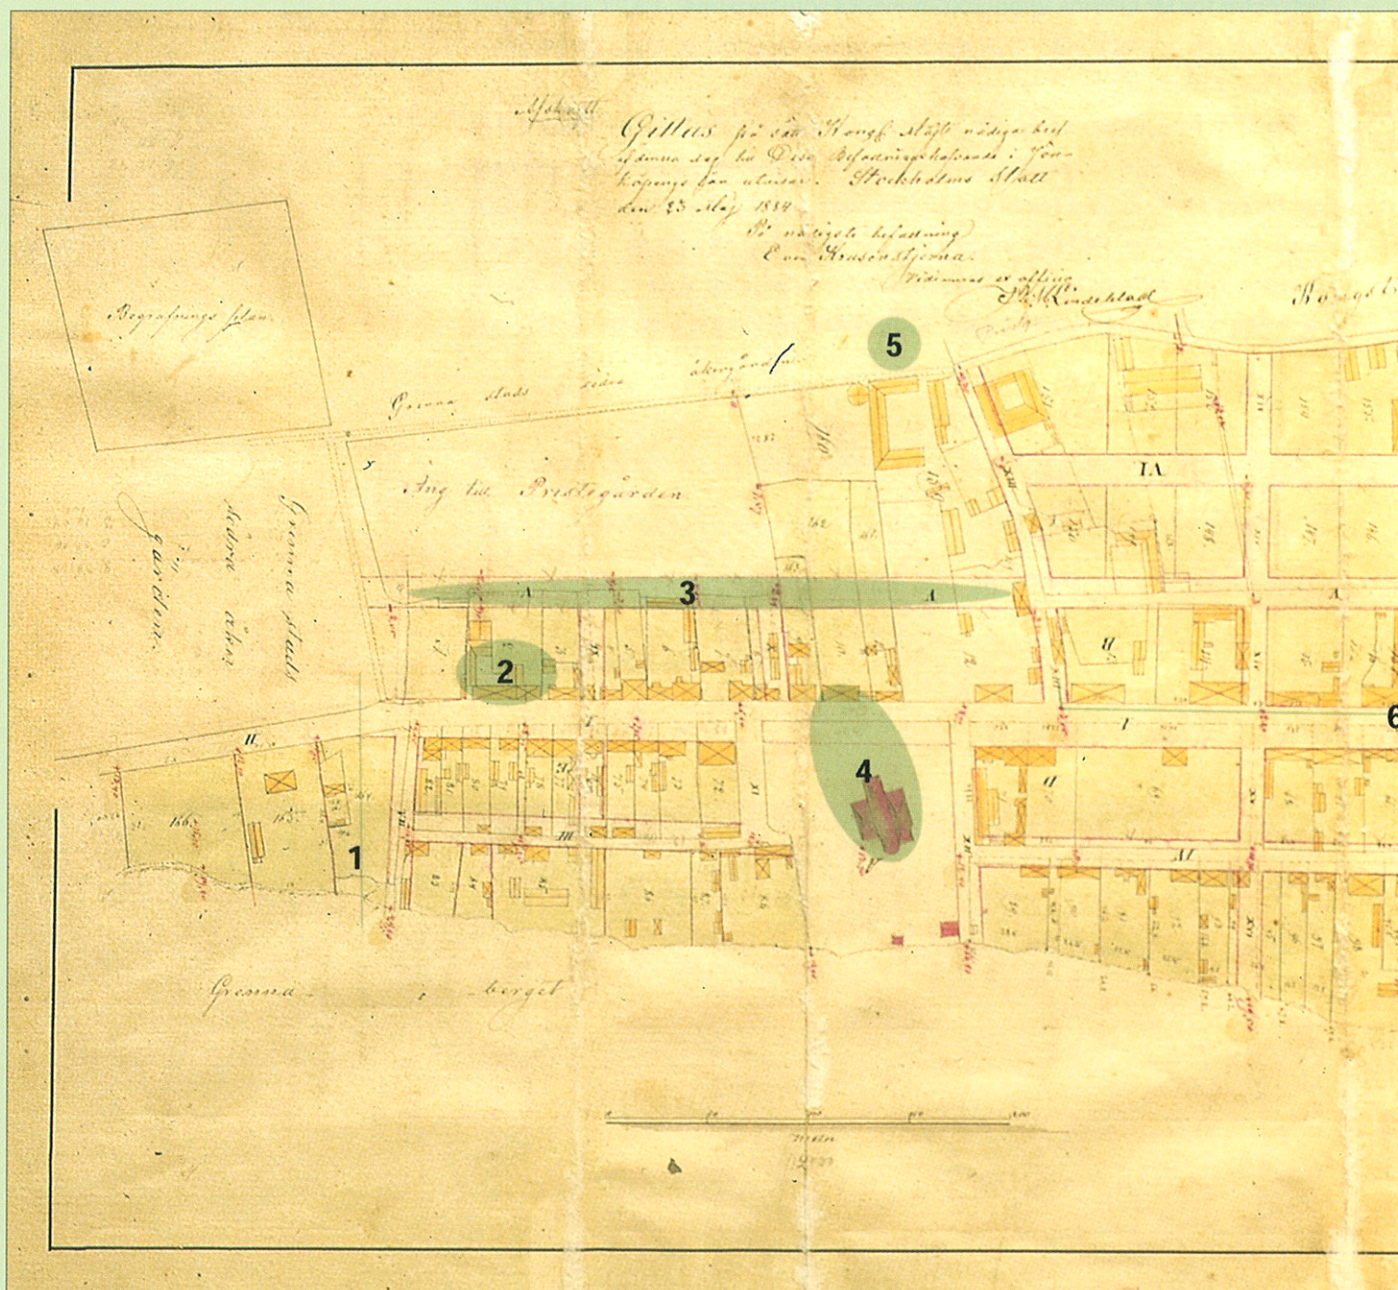
År 1883 upprättade lantmätaren A M Lindeblad denna karta över Gränna.

1. Den södra tullbäcken markerade länge stadens södra gräns.
2. År 1903 drabbades dessa tomter i kv Greven av brand.
3. Denna del av Sjögatan lades ut först under 1900-talet. Därför finns det knappast några äldre byggnader utefter gatan idag.
4. Kyrkan och den Sternerska gården brann ner 1889.
5. När rödsotsepidemin drabbat staden 1857 anlades en särskild begravningsplats väster om prästgården.

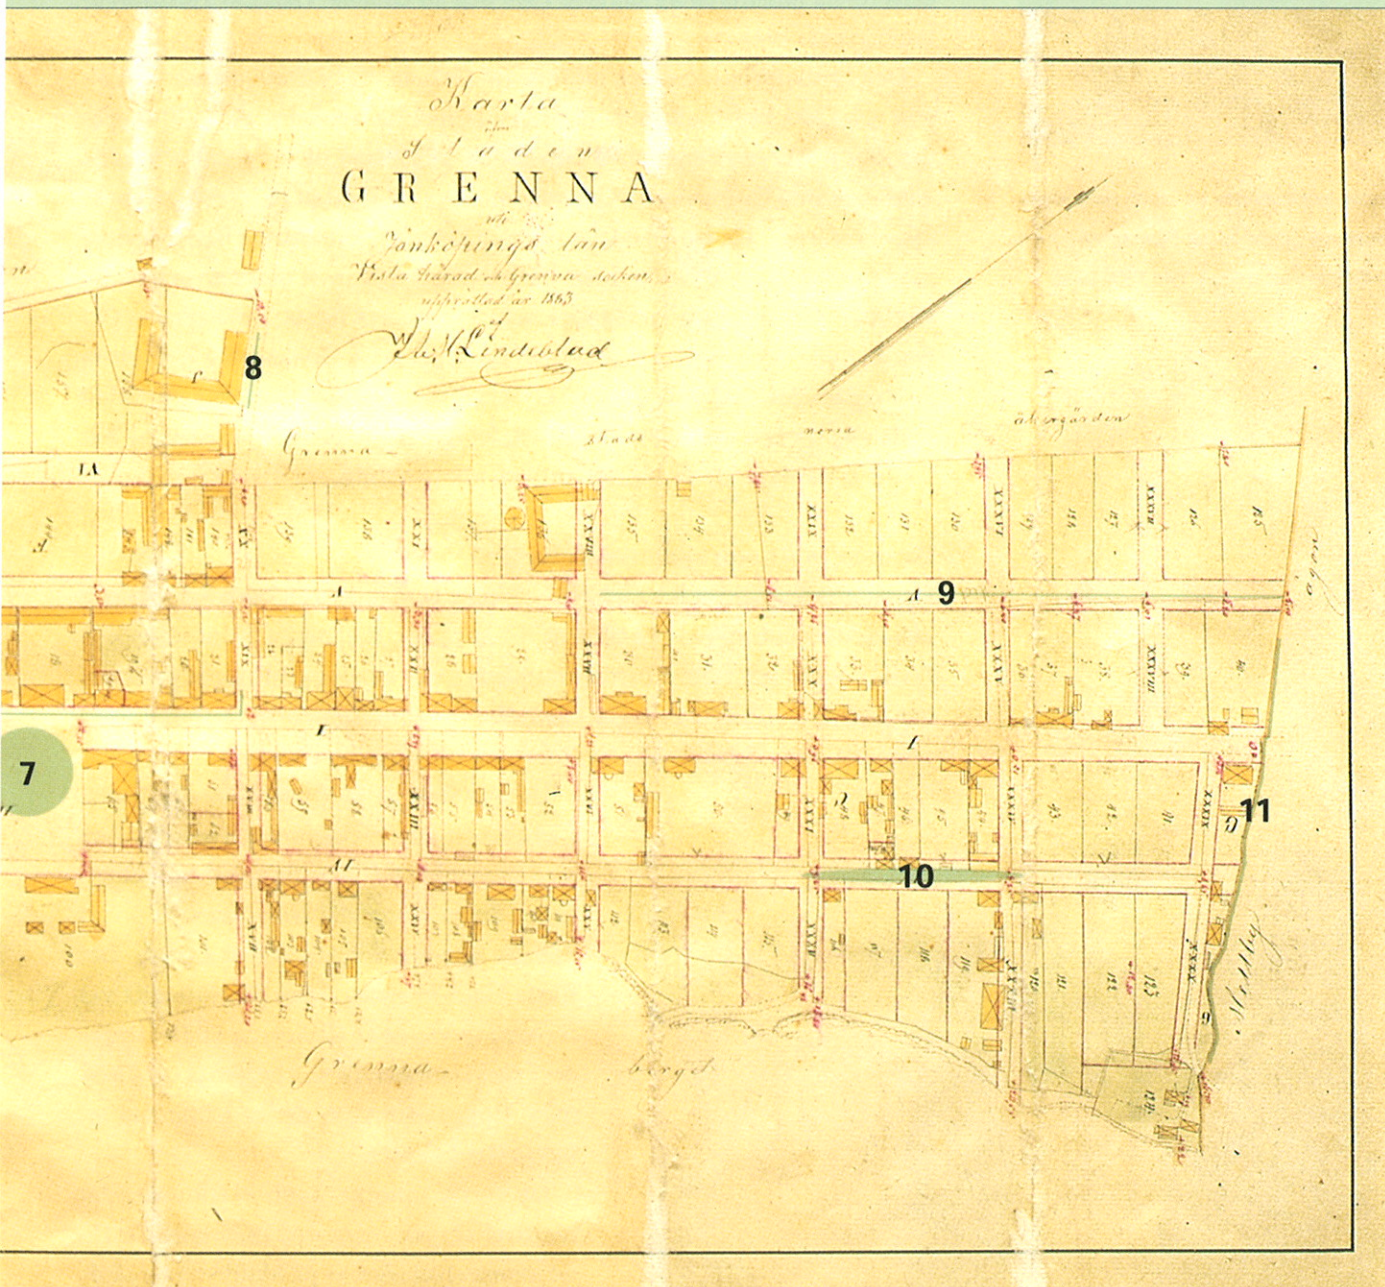
6. Kvarteren Vålviljan, Adelin och Köpmannen motsvarar ungefär det läge som den gamla husabyn hade.
7. Vid torgets nordvästra hörn uppfördes det första rådhuset 1675. Brunnen mitt på torget tillkom 1663 och fick sitt nuvarande brunnsslock 1863.
8. Under 1800-talet användes, som namnet antyder, Hamnvägen som nedfart till hamnen. Tidigare hade vägen till hamnen gått från Ribbagården.
9. Denna del av Sjögatan lades ut först på 1940-talet.
10. Liksom Brahegatan hade Bergsgatan norr om kyrkan också förgårdsmark, som idag i hög grad integrerats med tomtmarken.
11. Den norra tullbäcken markerar den äldre gränsen för staden mot norr.

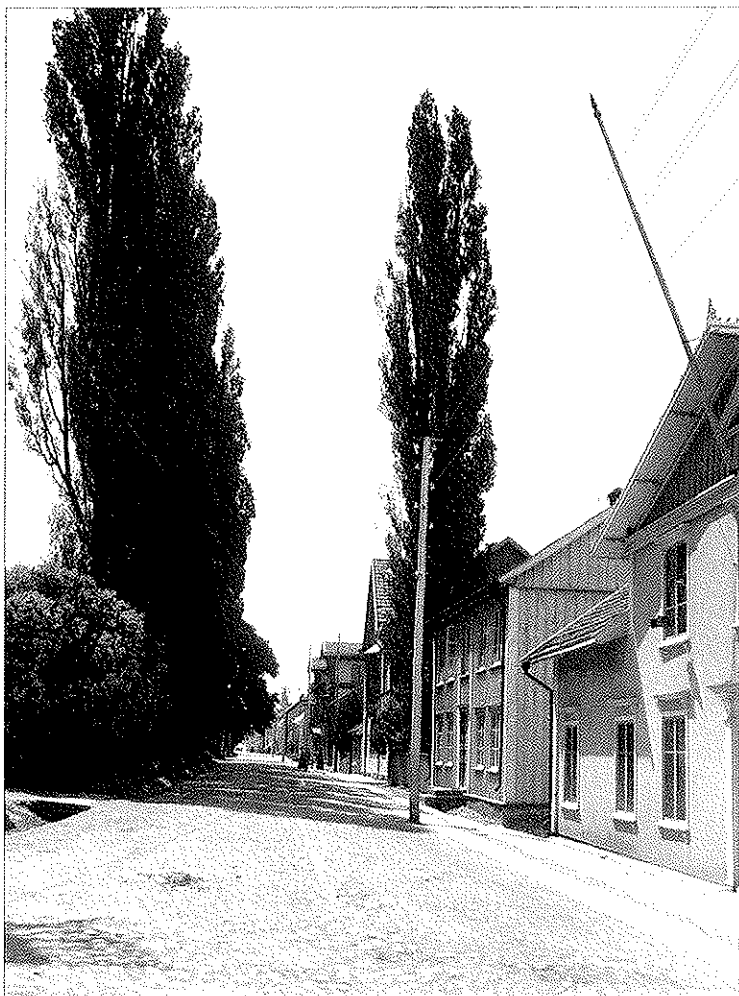
Före 1924 års omläggning av Brahegatan var den belagd med kullersten och vid trottoaren löpte två band med kalkstensplattor. Strax öster om gatubeläggningen fanns det på vissa sträckor ett öppet dike. Genom de mer vanliga rivningarna i den norra stadsdelen är flertalet byggnader på bilden försvunna idag. Undantag utgör tvåvåningshuset näst närmast kameran (Brahegatan 79b, Per 5) och Hjertrömska gården (Brahegatan 75a, Per 8) med sin karakteristiska takutformning längre bort.

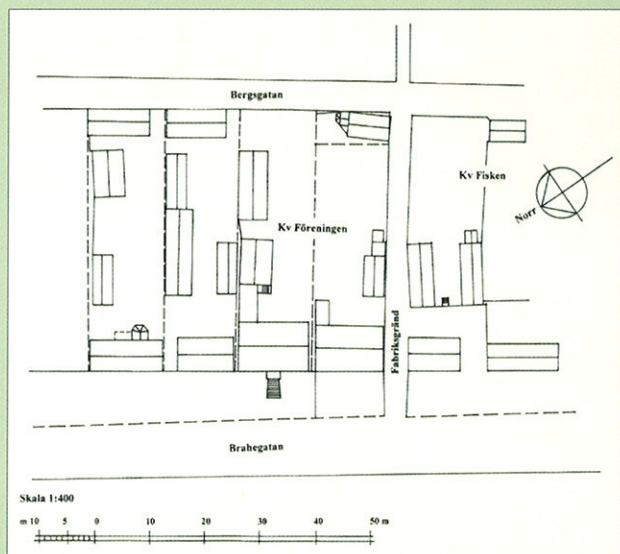
De centrala kvarteren mellan Brahegatan och Bergsgatan karakteriseras av långsmala tomter. Ovan visas en del av kvarteret Föreningen närmast Fabriksgränd som det var disponerat 1913. Gemensamma drag för byggnaderna närmast Brahegatan är de större bostadshusen i två våningar ofta med gavel mot gavel. Vissa har en entré med tillhörande stor stentrappa mot Brahegatan. Dessa gatuhus har ibland försetts med sekundära tillbyggnader som exempelvis kan inrymma ett trapphus. På den inre delen av tomterna är mindre bostadshus, hantverkslokaler och uthus vanliga. Eftersom tomterna ibland varit tämligen smala är det vanligt att dessa byggnader uppförts utmed den ena tomtgränsen. Inne på tomterna påträffar man inte sällan terrasseringar, stödmurar och trappor, som tar upp nivåskillnaderna. Mot Bergsgatan ligger slutligen enklare bostadshus eller uthus, om denna yta över huvud taget är bebyggd. Ett ovanligt mönster är bostadshuset vid korsningen Fabriksgränd-Bergsgatan där en ny fastighet avstyckats. Kartan bygger på en tomtkarta upprättad 1913 av stadsingenjör Einar Adell. Renritning: Raine Borg, Jönköpings läns museum.

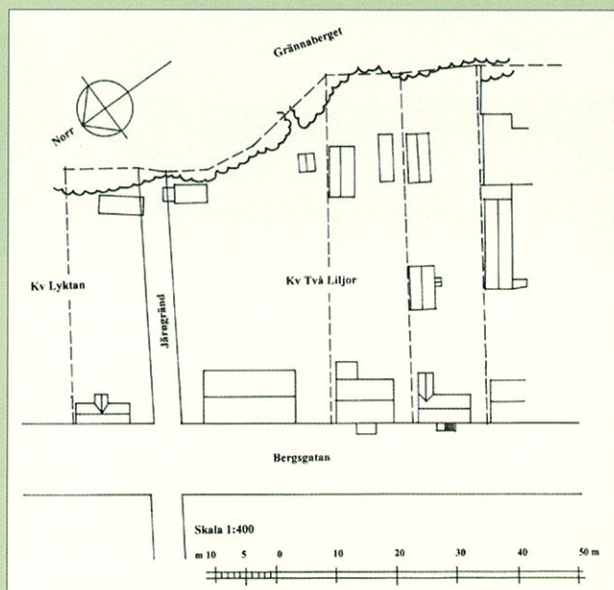
Tomterna mellan Bergsgatan och Grännaberget skiljer sig från flertalet andra tomter genom att det inte fanns utlagda gator mot båda kortsidorna. Kartan ovan visa den norra delen av kvarteret Två Liljor 1926. De två smala tomterna är bebyggda på traditionellt sätt med bostadshus i en eller två våningar mot gatan och mindre bostadshus och uthus inne på tomten. Från mönstret skiljer sig den breda tomten som år 1885 bebyggdes med godtemplarlokalen. I likhet med Brahegatan fanns det också utefter en stor del av Bergsgatan förgårdsmark som ursprungligen tillhörde gatan, men som idag tagits i anspråk av tomtägarna. Slutligen fanns det fram till omkring 1900 en så kallad svingata utefter berget som fungerade som en fågata för kreatursägarna. När den avvecklades lades marken till tomterna. Kartan bygger på en tomtkarta upprättad 1926 av stadsingenjör Einar Adell. Renritning: Raine Borg, Jönköpings läns museum.

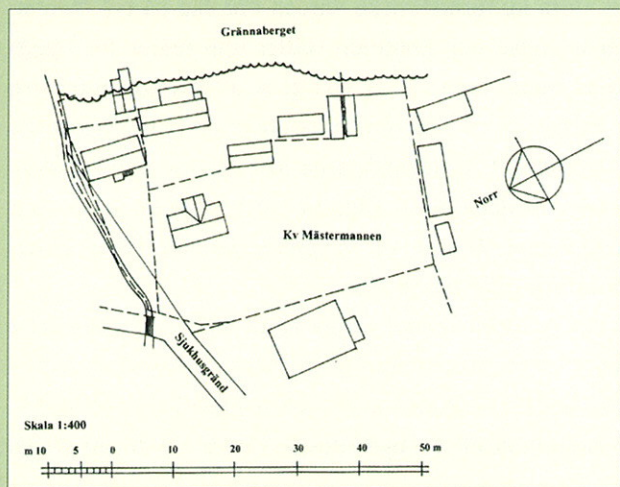
I den absoluta utkanten av staden uppläts mark för invånarna med lägst anseende, till exempel skarprättaren. Av denna karta, som visar situationen i kvarteret Mästermannen 1922, framgår att utkantsbebyggelsen inte följde något tydligt mönster utan samlades på ett oregelbundet sätt. De större husmarkeringarna är bostadshus och de mindre och långsmala byggnaderna är uthus. Dessa tomter är de som tydligast bryter mot det för övrigt mycket konsekventa rutplanemönstret i Grännas äldre delar. Kartan bygger på en tomtkarta upprättad 1922 av stadsingenjör Einar Adëll. Renritning: Raine Borg, Jönköpings läns museum.

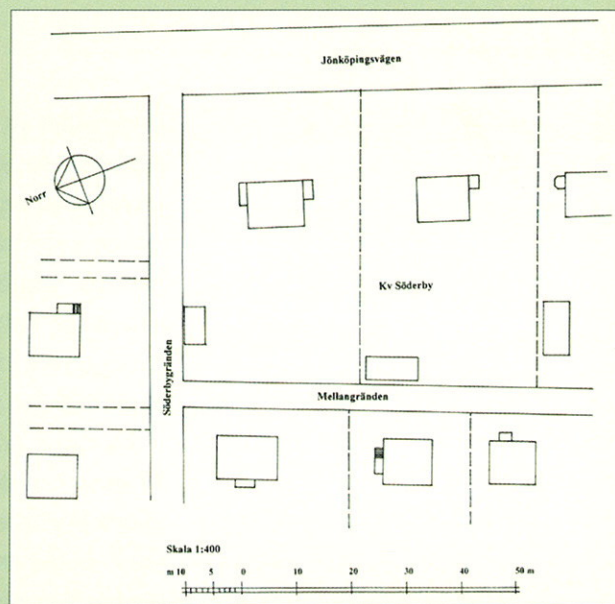
Utanför den ursprungliga stadsplanen började nya områden tas i anspråk från och med 1920-talet. Kartan ovan visar Jönköpingsvägen och en del av kvarteret Söderbys disponering 1941. Myndigheterna strävade efter att åstadkomma ett så kallat öppet planmönster, det vill säga endast fristående småhus fick uppföras. Tomtområdet närmast gatorna skulle hållas fria från byggnader och i kvarterets innersta delar tilläts endast uthus. I zonen däremellan fick bostadshusen uppföras. Tomterna var förhållandevis stora - omkring 1700 m<sup>2</sup> - vilket möjliggjorde omfattande trädgårdsodling. Av kartan framgår även att de byggnader som uppfördes under modernismen gavs en mer ekonomiskt kvadratisk form än tidigare bostadshus. Kartan bygger på en tomtkarta upprättad 1941 av stadsingenjör Einar Adëll. Renritning: Raine Borg, Jönköpings läns museum.

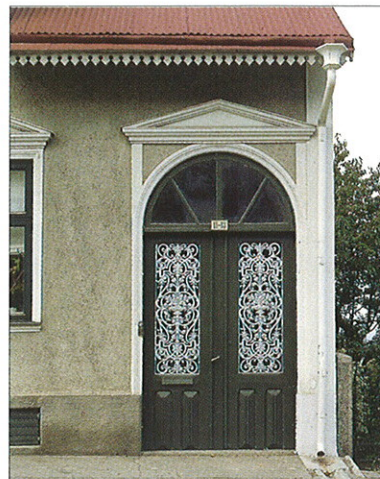
De ursprungliga detaljerna är viktiga vid upplevelsen av en äldre byggnad, som i detta exempel där bland annat ytterdörrarnas, takfotens och stuprörstrattens utformning skapar en individualitet som ofta saknas i sentida byggande.

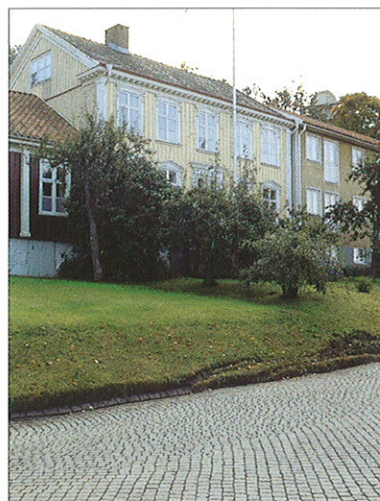
Brahegatan med den stenlagda körbanan och den gröna förgårdsmarken är stadens kanske mest särpräglade drag.

Brahegatan var i äldsta tid inte belagd, men åtminstone sedan 1870-talet har gatan varit stensatt. Efter ett förslag 1884 skapades en trottoar utefter gatan. År 1837 meddelade Landshövdingen till Kungen: "I välment enfald ville man nyligen göra lokalen mera stadslik, derigenom att man beröfvade den sin största prydnad: man borthögg nämligen de blomstrande kjersbärslundar, som förr beskuggade stadens enda reela gata". Redan omkring 1770 hade främtlingar imponerats av de vackra träden utefter gatorna. En annan iögonfallande växtlighet längre fram i tiden var de pyramidpopplar som planterades som en allé från Vretaholms gård in mot stadens centrum.

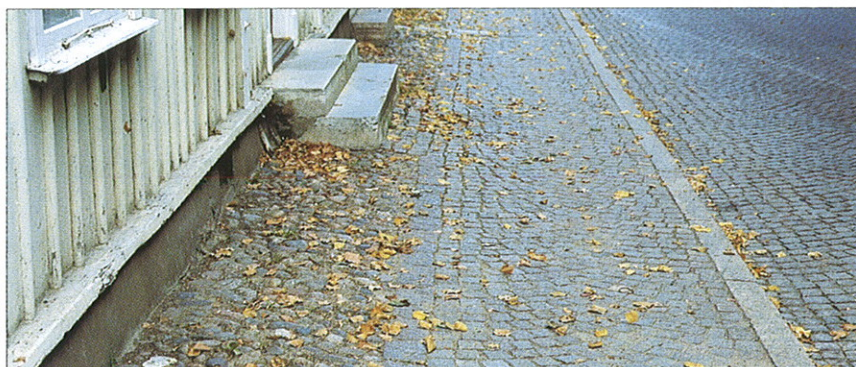
En stenlagd gata gör mycket för intrycket av en äldre stadsmiljö. Därför bör befintlig stenbeläggning på Brahegatan bevaras och gärna på sikt utökas till även andra gator.

utvecklig i en stad, men höjningen av gatunivån har på flera håll i ett slag byggts på så mycket att gatuhusens trästommar kommit under gatunivån. Den mest iögonfallande följden blir att ytterdörrarnas trösklar ligger lägre än trottoaren. Självklart är detta förödande för byggnaderna på sikt och detta måste åtgärdas på något sätt. På flera håll ligger den gamla gatstenen kvar under sentida grus och asfalt.

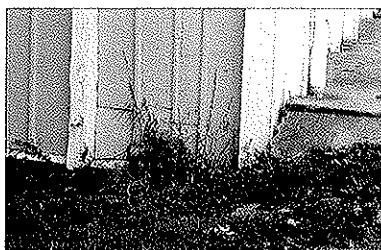
På flera håll har byggnadsstommar kommit under marknivån när gator och trottoarer byggts på under senare decennier. På sikt skapas stora skador på de drabbade byggnaderna.

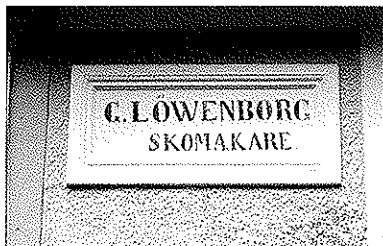
På Grännas reveterade byggnader kombineras ofta slätputs med en grövre så kallade spritputs, vars yta åstadkoms genom inblandning med grovt grus. I regel är större delen av fasaden spritputsad medan detaljer och omfattningar är slätputsade.

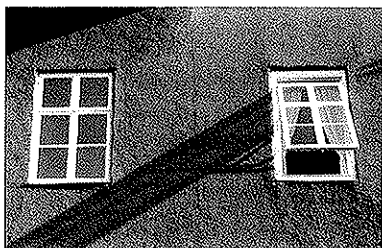
Skillnaderna mellan ett ursprungligt och ett nyttillverkat fönster kan vara mycket stora.

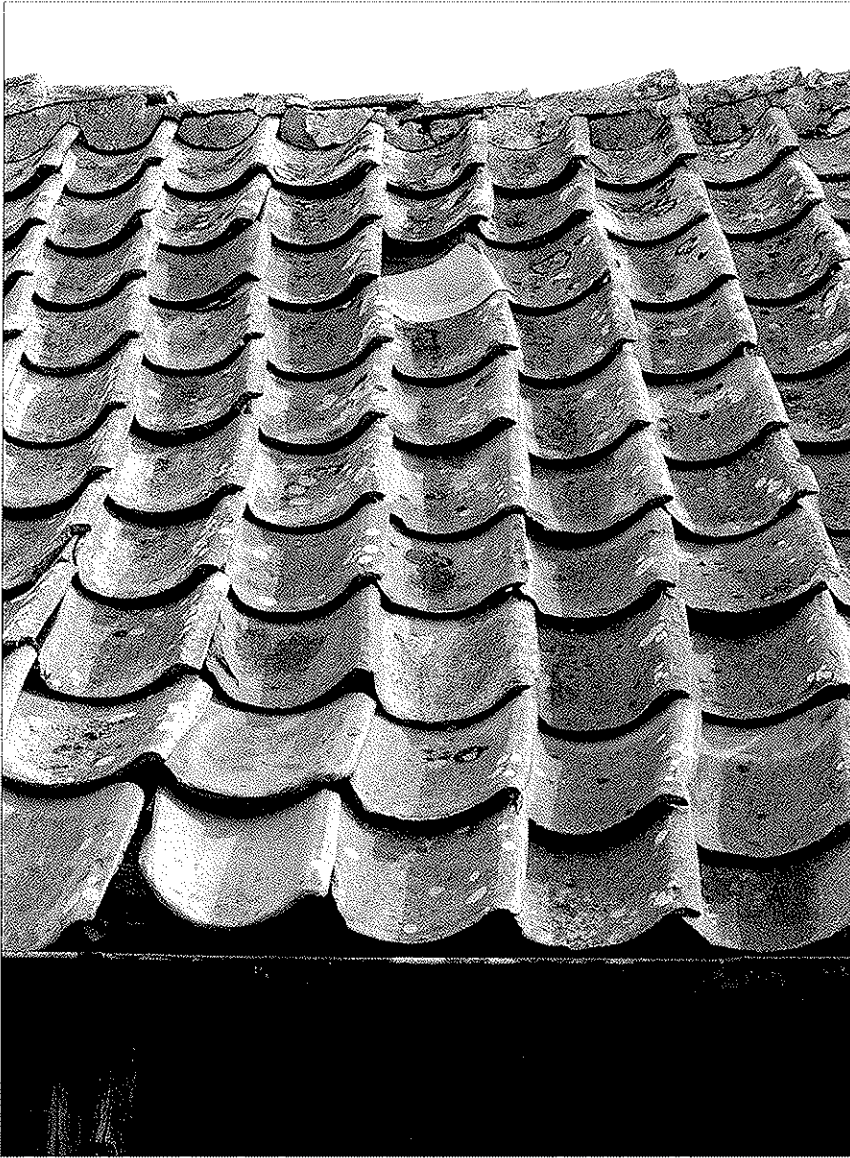
Många tak i Gränna har bevarade älderdomliga handslagna tegelpannor, som ger en särskild patina. Tegeltaken hade tidigare ofta inte ett undertak utan tätades genom att man strök kalkbruk i skarvarna underifrån, så kallade understrukna tegeltak. Detta exempel från Bergsgatan 49 (Ångbåten 2) har dessutom en takpanna av glas, som gav dagsljus in på vinden.

Det är viktigt att de gamla takmaterialen bibehålls. Sentida typer av betong-

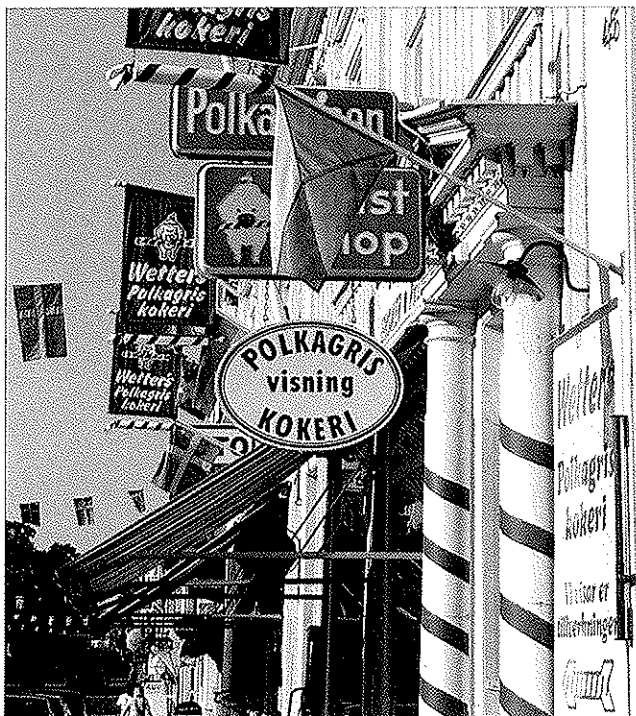
Ivrig marknadsföring på Brahegatan.

Det är önskvärt att butikernas skyltning begränsar sig till det utrymme som skyltfönsterna ger samt till en lämpligt utformad butiksskylt. Denna bör göras som en skylt vilken hänger i ett stöd ut ifrån väggen.

Olämpliga anordningar för marknadsföring är markiser, lutande lastpallar, manshöga polkagrisattrapper och andra arrangemang som inte låter byggnaderna komma till sin rätt.

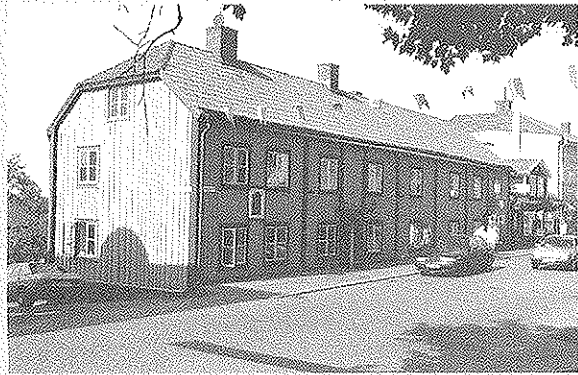
Byggnaden är uppförd av timmer i två våningar med fasad av gul locklistpanel med profilerade locklister och mörkbruna detaljer. Den västra fasaden är försedd med en balkong. Fönsterna är av tvåluftstyp med en spröjs i varje båge. Byggnaden har ett sadeltak belagt med tvåkupiga tegelpannor. Takets gavelspetsar är avvalmade. Byggnaden vilar på en sockel av sten som putsats.

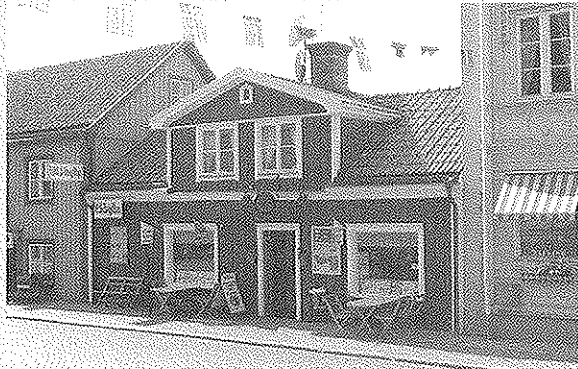
Byggnaden är uppförd av trä med fasad av röd locklistpanel. Flerfönster är av tvåluftstyp med en spröjs i varje båge. Byggnaden har ett sadeltak belagt med enkupiga tegelpannor.

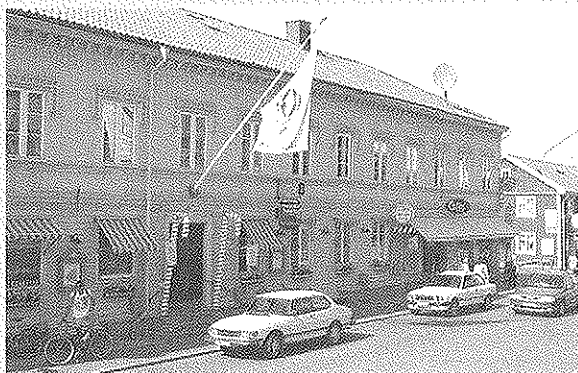
Gatuhuset utefter Brahegatan är uppfört av timmer i två våningar med fasad av i bottenvåningen gul panel på förvandring resp locklistpanel och i övervåningen gul locklistpanel. Fasaderna är dessutom dekorerade med grå hörnpilastrar, ett våningsband samt en takgesims med konsoler. Bottenvåningen har skyltfönster medan övervåningen har tvåluftsfönster med två spröjsar i varje båge. Övervåningens fönster är försedda med överstycken. Byggnaden har ett flackt helvalmat tak belagt med enkupiga tegelpannor. Byggnaden vilar på en putsad stensockel. Under byggnaden finns en kryssvälvd stenkällare, troligen från 1600-talet.

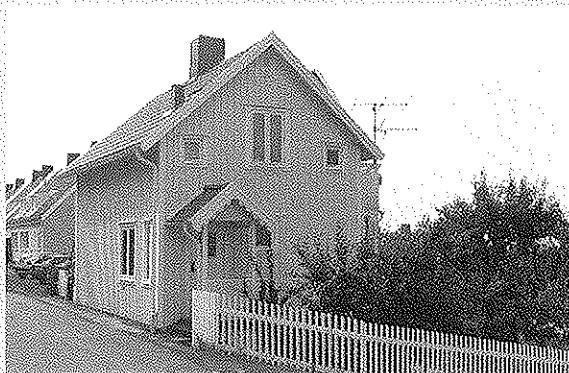
Byggnaden är uppförd av timmer i en våning. Mot väster finns en glasad veranda. Fasaden utgörs av beige locklistpanel med profilerade locklister samt vita omfattningar och hörnmarkeringar. Flertalet fönster är av tvåluftstyp utan spröjsar. Byggnaden har ett sadeltak belagt med röda tvåkupiga betongpannor. Byggnaden vilar på en sockel av huggen granit.

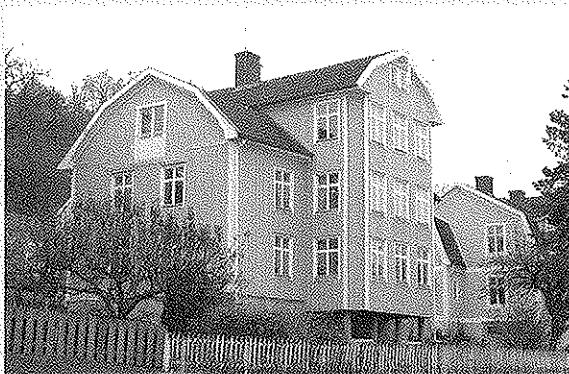
Byggnaden är uppförd av timmer i två våningar med utbyggd risalit mot Brahegatan. Fasaden utgörs av rosa locklistpanel med vita omfattningar och knutar. Flertalet fönster är av tvåluftstyp med breda högt placerade spröjsar. Byggnaden har ett brutet sadeltak belagt med röda tvåkupiga betongpannor. Byggnaden vilar på en stensockel som putsats.

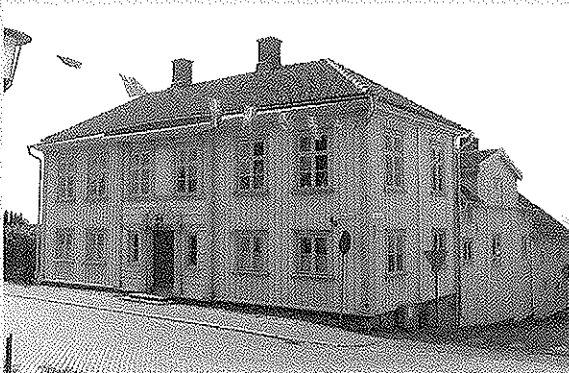
Byggnaden är uppförd av timmer i två våningar. Fasaden består huvudsakligen av grå locklistpanel med halvrunda locklister. Mittpartiet mot öster består av i bottenvåningen liggande spontpanel och i övervåningen stående slät panel och pilastrar. Bottenvåningens fönster är av tvåluftstyp med en spröjs i varje båge medan övervåningen har fyrluftsfönster med högt placerad tvärpost och en spröjs i de nedre bågarna. Huvudingången har gröna parspegeldörrar med en liten glasruta i varje dörrblad. Entrén omges av en klassicerande portal. Byggnaden har ett helvalmat sadeltak belagt med tvåkupiga betongpannor. Byggnaden vilar på en stensockel med sprilputs.

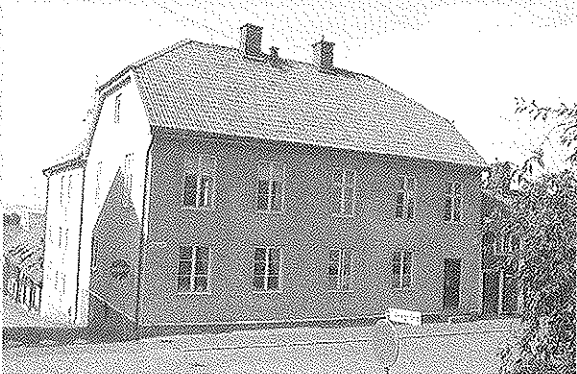
Byggnaden är uppförd av timmer i en våning med fasad av röd locklistpanel och stående slät panel. Fasadens detaljer är svartmålade. Byggnaden har ett sadeltak belagt med handslagna enkupiga - några trekupiga - tegelpannor. Byggnaden vilar på en sockel av sten och betong.

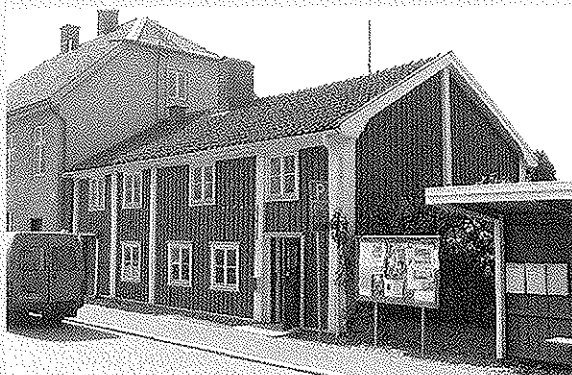
Byggnaden är uppförd av timmer i två våningar med fasad av röd locklistpanel med rundade locklister. Fasaden har vita knutar, lisener och omfattningar. Flerfönstret är av tvåluftstyp med en spröjs i varje båg. Byggnaden har ett sadeltak med enkupiga tegelpannor. Byggnaden vilar på en putsad stensockel. I byggnadens södra del har tidigare funnits en körport. I samband med en renovering vid 1970-talets början påträffades väggmålningar från 1700-talets mitt i bottenvåningens nordöstra rum. Dessa har bevarats på plats och täckts över.

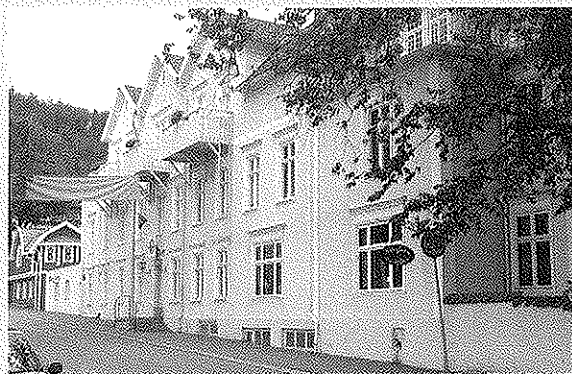
Byggnaden är uppförd av timmer i två våningar med fasad av gul spritputs och vita omfattningar, hörnmarkeringar och våningsband. Längsidorna mot söder och norr är försedda med tre frontespiser vardera. Mot gården finns en veranda samt ytterligare tillbyggnader. Flerfönstret är av fyrluftstyp med högt placerad tvärpost. Byggnaden har ett brutet sadeltak belagt med röda tvåkupiga betongpannor. Byggnaden vilar på en sockel av sten som putsats.

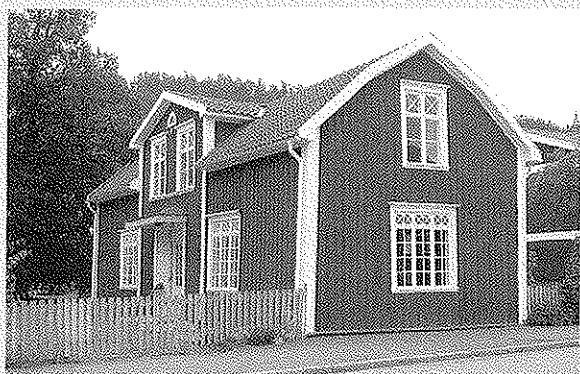
Byggnaden är uppförd av trä i en våning med utkragad övervåning. Den västra gaveln är försedd med ett utbyggt trapphus. Fasaden utgörs av röd panel på förvandring samt vita knutar och omfattningar. Byggnadens fönster är av två- och treluftstyp utan spröjsar. Byggnaden har ett brutet sadeltak belagt med enkupiga tegelpannor. Byggnaden vilar på en stensockel.

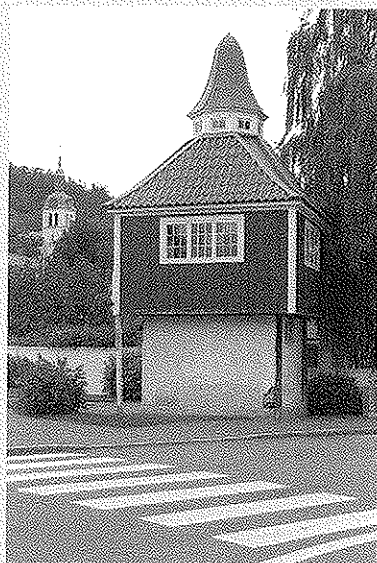
Byggnaden är uppförd av trä i en våning med frontespis mot söder och norr. Fasaden utgörs av röd locklistpanel med profilerade locklister samt vita knutar och omfattningar. Byggnadens fönster är av olika slag och spröjsade. Byggnaden har ett brutet sadeltak belagt med enkupiga tegelpannor. Byggnaden vilar på en putsad stensockel.

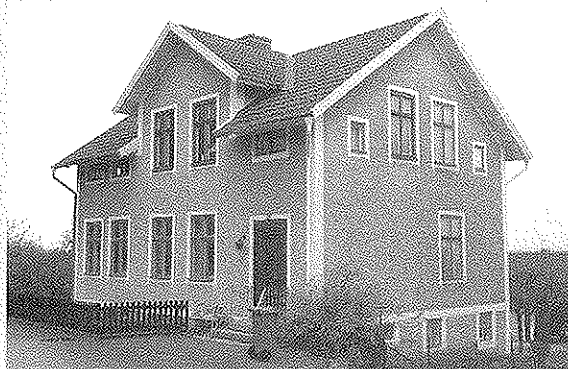
Byggnaden är uppförd av trä i en våning med fasad av gulbeige spritputs och vita släta hörnmarkeringar. Mot öster finns en frontespis. Flertalet fönster är av fyrluftstyp med högt placerad tvärpost. Byggnaden har ett sadeltak belagt med röda tvåkupiga betongpannor. Byggnaden vilar på en sockel av sten som spritputsats resp av huggen granit.

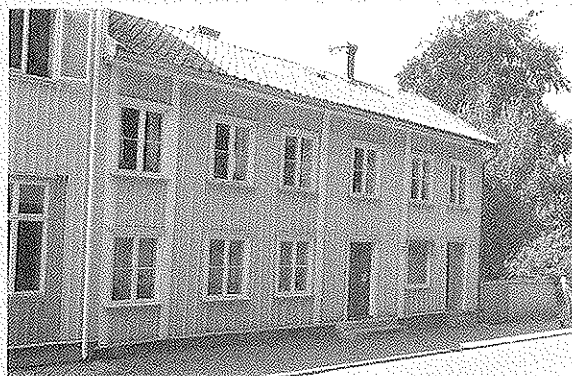
Uthusbyggnaden är uppförd av trä i en våning med fasad av grå locklistpanel med avhyvlade kanter samt vita knutar. Mot öster finns en inbyggd veranda. Byggnadens pulpettak är belagt med röd korrugerad plåt.

Byggnaden är uppförd av återanvänt virke från ett fd benhus på stadens kyrkogård.

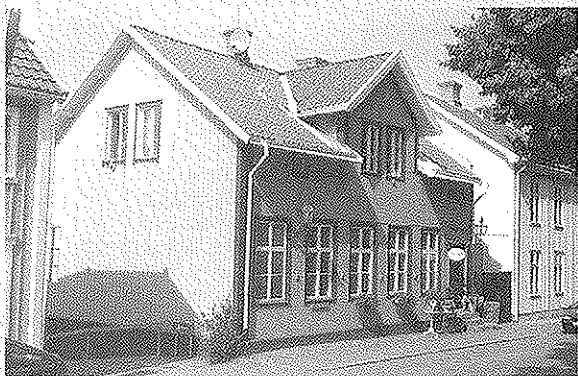
Uthusbyggnaden är uppförd av trä med fasad av röd locklistpanel.

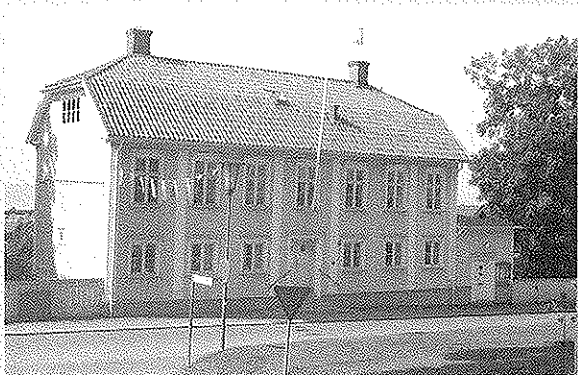
Gatuhuset är uppfört av timmer i en våning med fasad av gul stänkputs med bruna knutar och omfattningar. Den södra gaveln är försedd med locklistpanel. Bottenvåningen är försedd med fyrluftsfönster med högt placerad tvärpost samt en spröjs i de nedre bågarna. Övervåningen med två frontespiser har tvåluftsfönster med två spröjsar i varje båge. Byggnaden har ett sadeltak belagt med enkupiga tegelpannor. Byggnaden vilar på en sockel av sten som putsats.

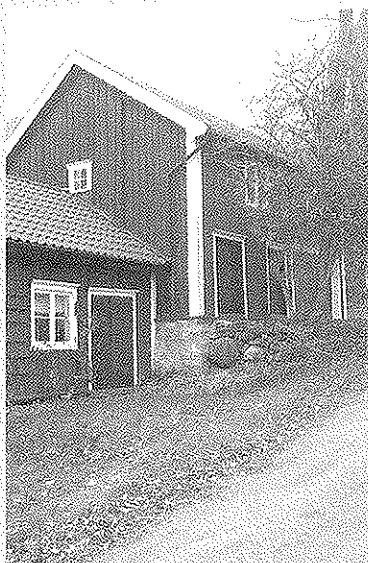
Närmast mangårdsbyggnaden står två uthus uppförda av timmer resp regelverk i en våning. Fasaderna är klädda med röd locklistpanel och vita knutar och omfattningar. Byggnaderna har sadeltak belagda med enkupiga betongpannor. Byggnaderna vilar på socklar av granit resp sten som spritputsats.

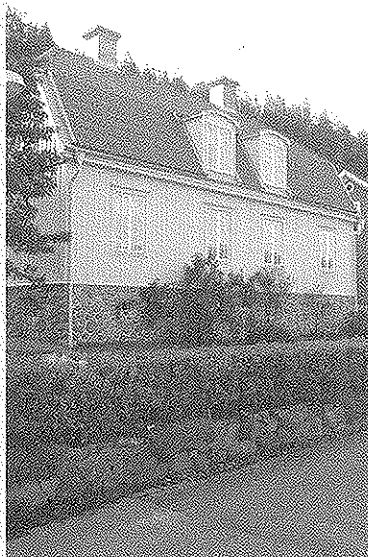
Byggnaden är uppförd av trä i en våning med fasad klädd med gul locklistpanel med profilerade locklister. Fasadens omfattningar är grå. Flertalet fönster är av tvåluftstyp med tät spröjsning. Ett fönster mot väster är utbytt i sen tid till andra dimensioner och lösa spröjsar. Byggnaden har ett brutet sadeltak vars övre takfall avvalmats. Taket är belagt med enkupiga tegelpannor. Byggnaden vilar på en sockel av svallade stenar som fogats.

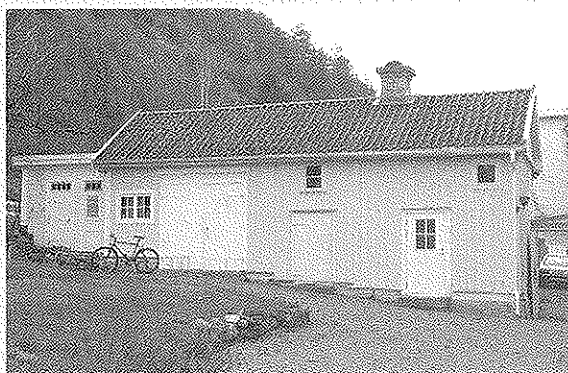
Byggnaden är uppförd av timmer i en våning med fasad av blekgul locklistpanel vars locklister har avhyvlade kanter. Flertalet fönster är av tvåluftstyp med en spröjs i varje båge. Byggnaden har ett sadeltak belagt med enkupiga tegelpannor.

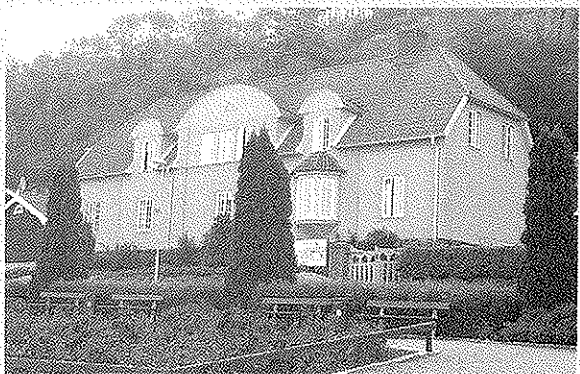
Byggnaden är uppförd av timmer i en våning med fasad av gul spritputs samt vita knutar, omfattningar och lisener. Mot väster finns en frontespis och mot öster en tillbyggnad med gul fas-spontpanel. Flertalet fönster är av tvåluftstyp med två spröjsar i varje båge. Byggnaden har ett brutet sadeltak belagt med röda tvåkupiga betongpannor. Byggnaden vilar på en stensockel med spritputs.

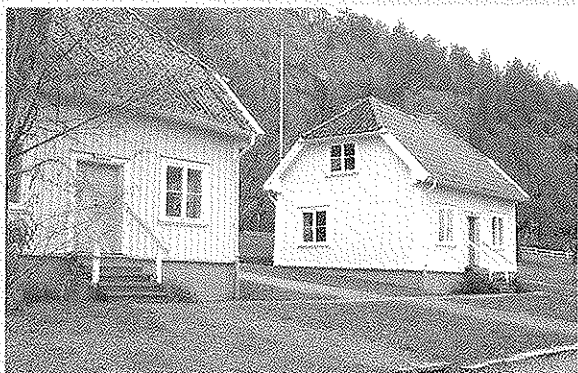
### **Två flygelbyggnader**

Byggnadsår: 1794

Byggnaderna är uppförda av timmer i en våning med fasad av grå locklistpanel med profilerade locklister. Knutar och omfattningar är vita. Flertalet fönster är av tvåluftstyp med en spröjs i varje båge. Byggnaderna har sadeltak med avvalmade gavelspetsar och de är belagda med enkupiga tegelpannor. Byggnaderna vilar på stensocklar som putsats.

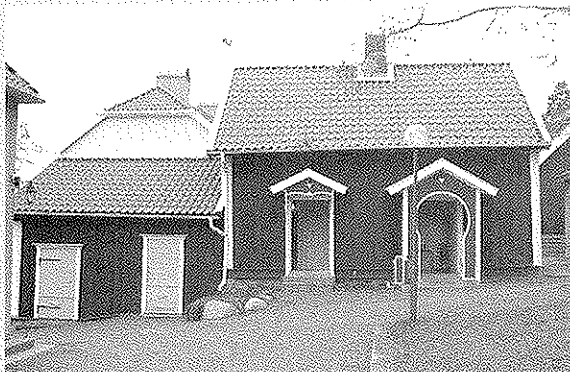
**Kv Borgmästaren 11**  
Bergsgatan 36 a

Bostadshus  
Byggnadsår: 1850-tal

Byggnaden är uppförd av timmer i en våning med raka frontespiser samt ett trapphus mot öster. Fasaderna har blekgul locklistpanel vars locklister har avhyvlade kanter. Fasadens detaljer är vita. Flertalet fönster är av tvåluftstyp med en spröjs i varje båge. Byggnaden har ett sadeltak belagt med enkupiga tegelpannor. Byggnaden vilar på en sockel av sten.

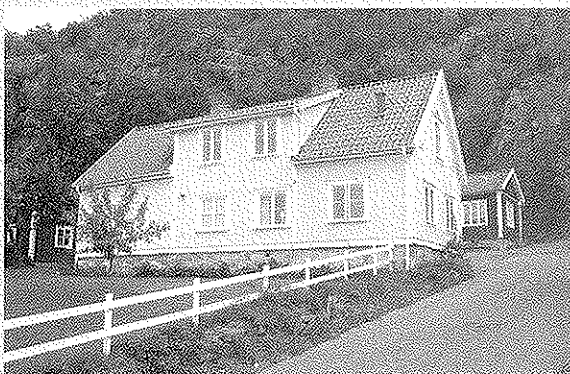
**Kv Brahe 2 Gränna Pedagogi**  
Brahegatan 28

Gatuhus  
Byggnadsår: 1780-tal, omb 1827-28, förstuga tillb omkr 1900

Byggnaden är uppförd av timmer i en våning med fasad av röd locklistpanel med rundade locklister. Fasadens knutar, omfattningar och pilastrar är gråvita. Flertalet fönster är av fyrluftstyp med högt placerad tvärpost och en spröjs i de nedre bågarna. Byggnaden har ett sadeltak belagt med enkupiga tegelpannor. Byggnaden vilar på en stensockel som spritputsats.

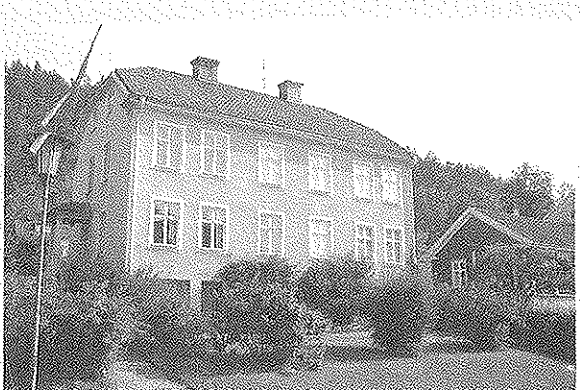
**Kv Brahe 9**

Byggnadsår: 1922, tillb 1961

Byggnaden är uppförd av trä i två våningar med fasad av beige stänkputs med vita omfattningar. Flertalet fönster är av fyr-luftstyp med högt placerad tvärpost. Byggnaden har ett sadeltak med avvalmade gavelspetsar. Taket är belagt med enkupiga tegelpannor. Byggnaden vilar på en stensockel som putsats.

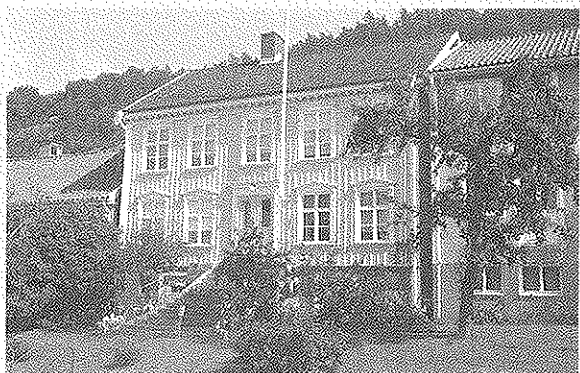
**Kv Brahe 10**

Byggnadsår: 1850-tal

Byggnaden är uppförd av timmer i två våningar med fasad av beige locklistpanel och vita knutar och omfattningar. Mot Brahegatan finns en trappa av sten. Flertalet fönster är av fyr-luftstyp med högt placerad tvärpost och en spröjs i de nedre bågarna. Byggnaden har ett sadeltak belagt med svarta tvåkupiga betongpannor. Byggnaden vilar på en stensockel som putsats.

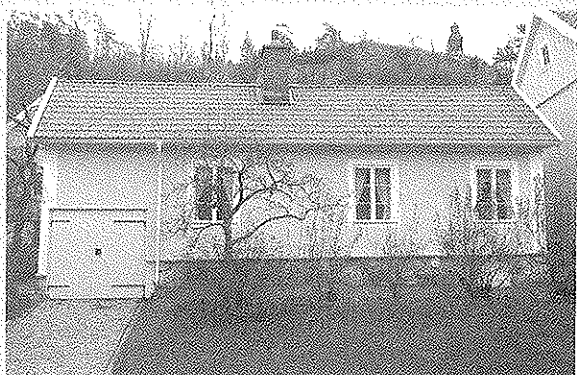
### Kv Fisken 2

Byggnadsår: 1800-talets mitt, rest 1995

Huvudbyggnaden är uppförd av timmer i en våning med reve-tering av grå spritputs med släta vita omfattningar mm. Flerta-let fönster är av tvålufstyp med två spröjsar i varje båge. Bygg-naden har ett sadeltak belagt med tvåkupiga tegelpannor. Byggnaden vilar på en sockel av murad fältsten. Genom bygg-nadens norra del löper en körport.

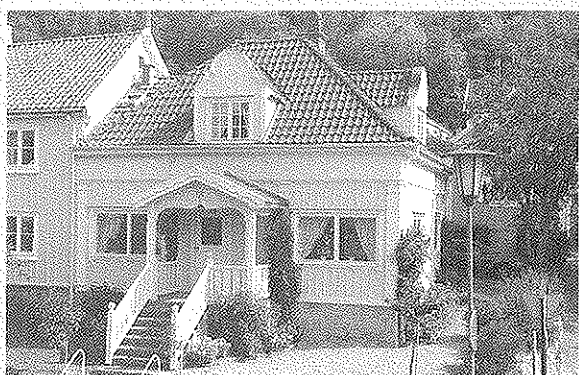
### Kv Fisken 5 Södra tullstugan

Byggnadsår: 1769, omb 1911, rest 1980-81

Byggnaden är uppförd av timmer i en våning med fasad av gul locklistpanel med profilerade locklister samt gulbeiga detal-jer. Fönsterna är av tvålufstyp med blyspröjsar. Huvudingången mot Brahegatan är försedd med en öppen veranda. Byggnadens tak är helvalmat och belagt med enkupiga betongpannor. Ett par takfall har takkupor med volutgavlar. Byggnaden vilar på en putsad stensockel.

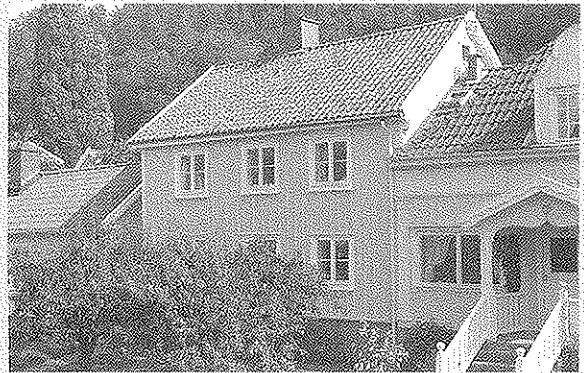
#### Kv Föreningen 1 von Otterska villan

Byggnadsår: 1870-talets slut, källare omb 1955 (H Flensborns ark kont)

Byggnaden är uppförd av trä i en våning med en frontespis mot öster och en frontespis, en balkong och en glasad veranda mot väster. Fasaderna har gul slätputs med hörnmarkeringar, våningsband, omfattningar m m i vit kulör. Flertalet fönster är av fyr- resp sexluftstyp med högt placerad tvärpost. Byggnaden har ett sadeltak belagt med tvåkupiga tegelpannor. Byggnaden vilar på en sockel av sten som putsats och dekorerats med linjerustik.

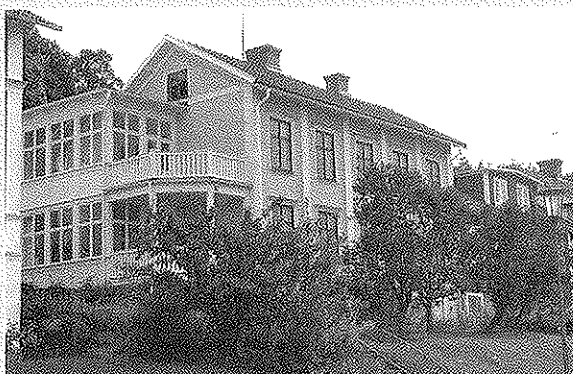
### Kv Föreningen 2 Rosavillan

Byggnadsår: Tidigt 1800-tal, påb en våning 1887, tillb mot gården 1919

Byggnaden är uppförd av timmer i två våningar med fasad av gul puts och vita hörmmarkeringar, lisener och omfattningar. Fönsterna är av tvåluftstyp med en högt placerad horisontell spröjs. Mot norr finns en större glasad veranda och balkong. Byggnaden har ett sadeltak belagt med röda enkupiga betongpannor. Byggnaden vilar på en stensockel som putsats och dekorerats med kvaderrustik.

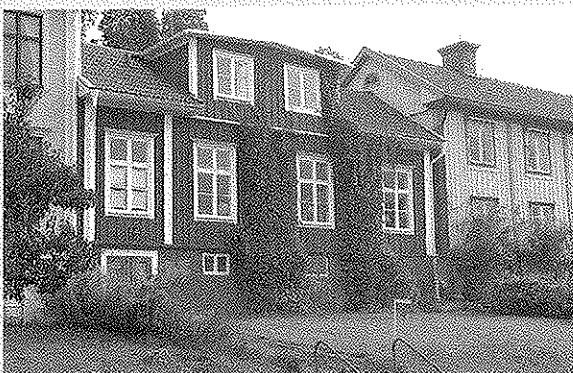
### Kv Föreningen 3

Byggnadsår: Omkr 1850

Byggnaden är uppförd av timmer i en våning med fasad av röd locklistpanel med vita omfattningar. Mot väster finns en frontespis. Flertalet fönster är av fyrluftstyp med högt placerad tvärpost och en spröjs i de nedre bågarna. Byggnaden har ett sadeltak belagt med tvåkupiga tegelpannor. Byggnaden vilar på en stensockel som spritputsats. Mot öster finns en byggnad i vinkel. Denna del har handslagna enkupiga tegelpannor.

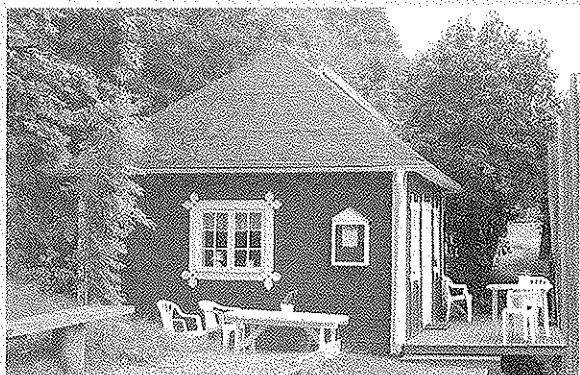
### Gränna 9:1 (Kv Lyckebo)

Byggnaden är uppförd av trä i en våning med kvadratisk planform. Fasaden är klädd med liggande spontpanel. Fönsterna är av enlufstyp med tät spröjsning. Byggnaden har ett tälttak belagt med svart papp. Byggnaden vilar på en stensockel.
