# Gränna

av Anders Franzén

## Inledning

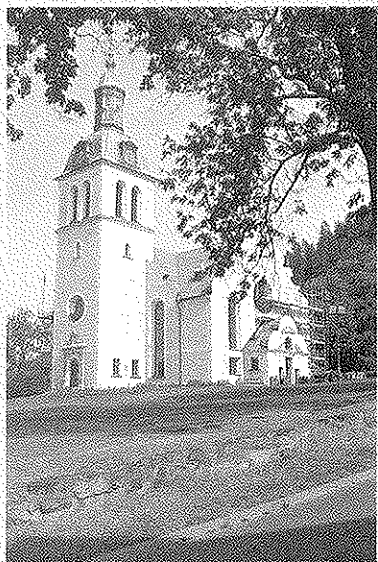
### Kv Gränna kyrka 1 Gränna kyrka

Kyrkobyggnaden är uppförd av sten med ett brett långhus, torn i väster samt rundat kor, sakristia mm i öster. Fasaden utgörs av vit spritputs med markeringar, omfattningar mm i slätputs. Fler-talet fönster har halvrund valvring upptill och de är blyspröjsade. Vissa fönster är försedda med glasmålningar. Ytterdörrarna består av diagonalställd pärlspontpanel och dekorativt utformade gångjärn. Den västra ingången omges av en kalkstensportal med kolonnetter och en överdel med friser och inskriftstavla. Byggnaden har volutgavlar med krönande koniska ornament. Byggnaden har ett korsformat sadeltak belagt med skivtäckt kopparplåt. Torn takets nedre del är karnisformat och försedd med fyra tornur. Här över finns en åttasidig överdel med ett karnisformat tak. Överst finns en kula och en krönande förgylld tupp. Hela torn taket är klätt med kopparplåt. Byggnaden vilar på en sentida sockel av pikhuggna granitskivor.

Den äldsta kända kyrkan på denna plats uppfördes under 1100-talet med sedvanlig utformning med långhus, kor och absid. Under 1400-talet tillkom slagna valv med kalkmålningar och troligen även ett torn. När staden Brahe-Gränna grundades 1652 blev kyrkan gemensam för både lands- och stadsförsamlingen. År 1673 lät Per Brahe dy, herre över Visingsborgs grevskap, bekosta ett nytt torn. Åren 1689-96 utvidgades kyrkans långhus mot norr och söder efter ritningar av landshövdingen Erik Dahlbergh. Efter att kyrkan drabbats av en omfattande eldsvåda 1889 utbröt en strid om fördelningen av återuppbyggnadskostnaderna mellan lands- och stadsförsamlingen. Förslag till ny kyrka utfördes av arkitekten Salomon Sörensen, Malmö samt kyrkobyggmästaren Carl Pettersson i Eksjö. Slutligen blev det arkitekten Gustaf Petterson vid Överintendentsämbetet i Stockholm som stod för utformningen av den nya kyrkan. Vid återuppbyggnaden kunde delar av de gamla murarna återanvändas. Kyrkan omges av en sluttande kyrkogård i huvudsak beväxt med gräs. Platsen slutade att användas som begravningsplats 1868.

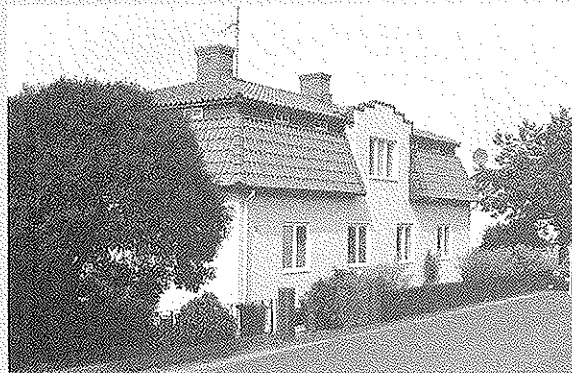
### Kv Hjorten 2

Byggnaden är uppförd av timmer i en våning med fasad av ljusgul slätputs och ljusare knutar, omfattningar, fönsteröverstycken och medaljonger. Det norra gavelröstet är försett med panel på förvandring. Mot väster finns en frontespis. Bottenvåningen har tvåluftsfönster utan spröjsar medan övervåningen har snarlika fönster fast med två spröjsar i varje båge. Byggnaden har ett sadeltak belagt med enkupiga tegelpannor. Byggnaden vilar på en stensockel som putsats med kvaderrusticering.

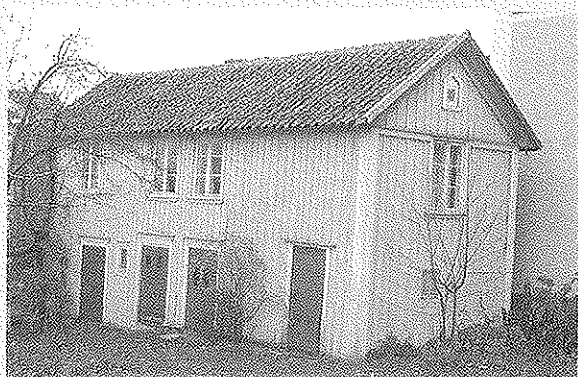
Byggnaden är uppförd av timmer i en våning med fasad av slätputs och vita knutar och omfattningar. Mot norr finns ett sekundärt trapphus. Byggnaden har ett sadeltak belagt med trekupiga tegelpannor. Trapphusets tak är belagt med röd falsplåt. Byggnaden vilar på en stensockel med spritputs.

Byggnaden är kraftigt förfallen.

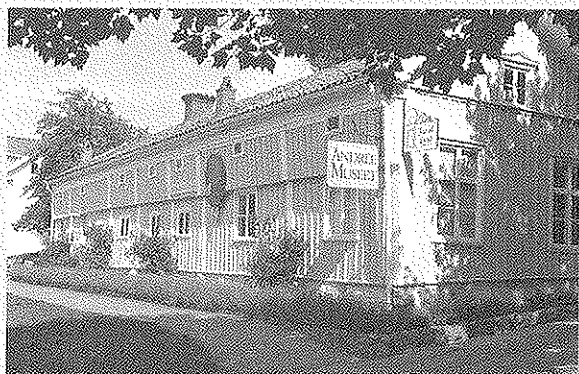
#### Kv Hjorten 3 Franckska gården

Byggnaden är uppförd av timmer i en våning med, mot väster, något utkragad övervåning. Fasaden är klädd med guld- och krafärgad locklistpanel med profilerade locklister. Knutar, lisen och omfattningar är vitmålade. Fasaden har fönster av olika slag varav flera är av tvåluftstyp med en spröjs i varje båg. Ett par fönster är av tvåluftstyp och försedda med tät blyspröjsning. Byggnaden har ett sadeltak belagt med enkupiga tegelpannor. Mot väster är dessa handslagna. Byggnaden vilar på en stensockel som putsats.

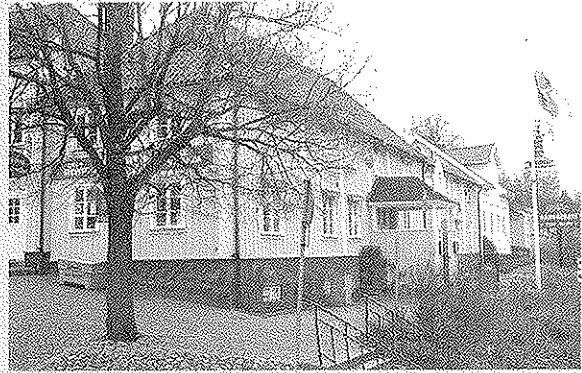
Byggnaden är uppförd av timmer i två våningar med fasad av grå locklistpanel med rundade locklister. Fasadens knutar och omfattningar är vita. Flertalet fönster är av tvåluftstyp med spröjsar. Byggnaden har ett valmat sadeltak belagt med enkupiga tegelpannor. Byggnaden vilar på en sockel av gjuten betong som försetts med fältstensimiterande markeringar.

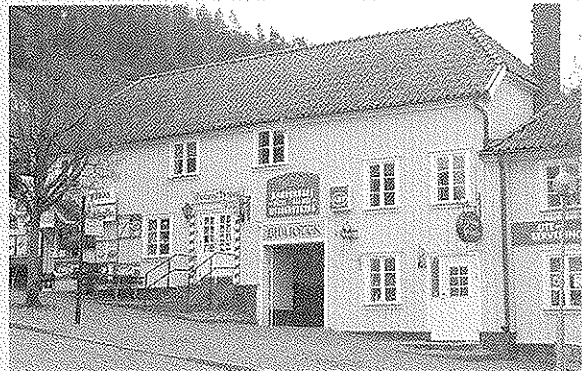
### **Kv Holländaren 1**

Byggnaden är uppförd av timmer i en våning med frontespis mot öster och väster. Mot väster finns en balkong. Fasaden utgörs av gul spritputs. Fasadens pivåhängda enluftsfönster är försedda med lösa korslagda spröjsar. Byggnaden har ett sadeltak belagt med tvåkupiga tegelpannor. Byggnaden vilar på en stensockel som spritputsats. Den norra gavelns sockel är klädd med skivor av kalksten.

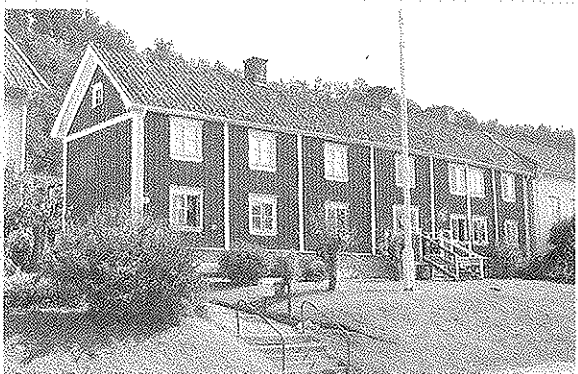
Kv Holländaren 2  
Brahegatan 56

Byggnaden är uppförd av timmer i två våningar med fasad av röd locklistpanel med profilerade locklister samt grå omfattningar och knutar. Flertalet fönster är av tvåluftstyp med en spröjs i varje båge. Byggnaden har ett sadeltak belagt med handslagna enkupiga tegelpannor. Byggnaden vilar på en stensockel som putsats. Mot Brahegatan finns en farstuvist med en trappa.

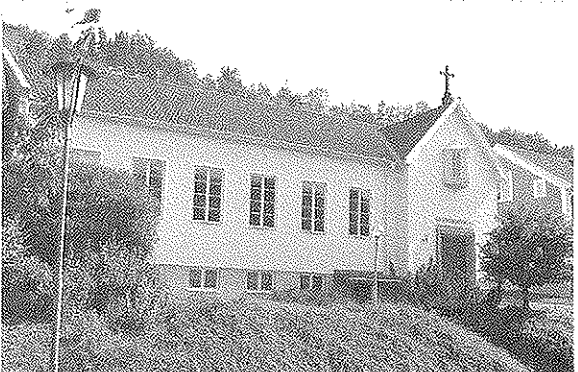
Kv Holländaren 3 Missionskyrkan  
Brahegatan 54

Byggnaden är uppförd av sten i en våning med en tvärställd byggnadskropp längst i söder. Fasaden utgörs av gul stänkputs. Flertalet fönster är av tvåluftstyp med tre spröjsar i varje båge. Den mot väster vända gaveln har ett mindre burspråk. Huvudentrén har en omfattning av huggen granit. Byggnaden har ett sadeltak belagt med tvåkupiga betongpannor. Byggnaden vilar på en sockel av betong som putsats.

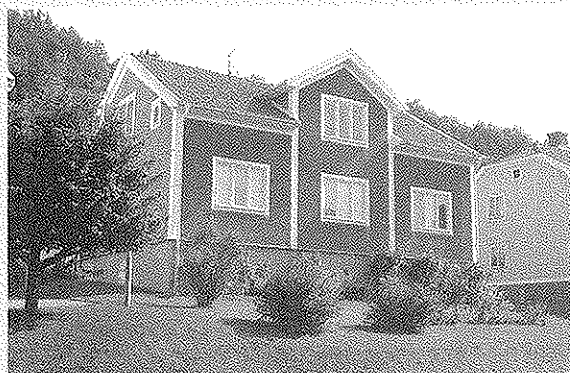
#### **Kv Källan 1**

Byggnaden är uppförd av timmer i två våningar med fasad av gulröd locklistpanel med profilerade locklister. Fasadens knutar och foder är vita. Flertalet fönster är av tvåluftstyp där bottenvåningens bågar har en spröjs vardera och övervåningens två. Byggnaden har ett sadeltak belagt med röda enkupiga betongpannor. Byggnaden vilar på en stensockel som spritputsats.

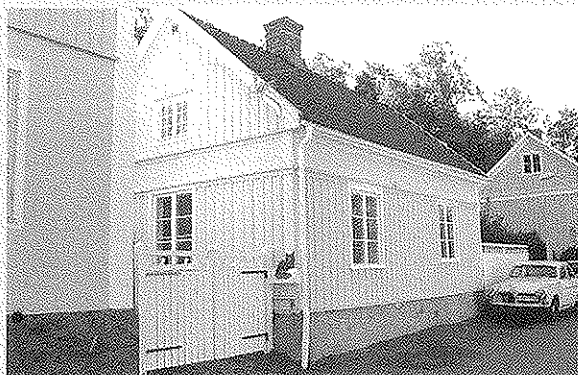
### Kv Källan 2

Byggnaden är uppförd av timmer i en våning. Fasaden är klädd med blekgul locklistpanel med rundade locklister. Fasadens foder är vita. Flertalet fönster är av tvåluftstyp med två spröjsar i varje båg. Byggnaden har ett sadeltak belagt med tvåkupiga tegelpannor. Byggnaden vilar på en stensockel som putsats.

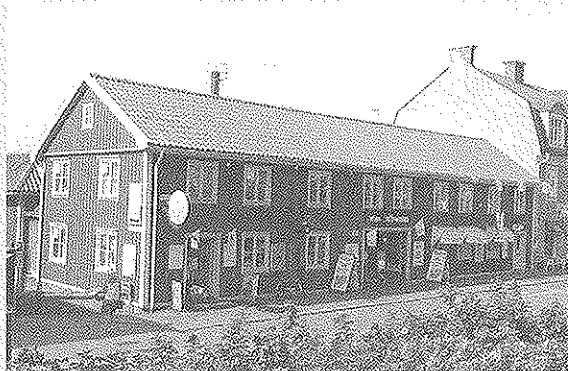
### Kv Köpmannen 2

Byggnaden är uppförd av timmer i två våningar med gul stänkputsad fasad med släta vita omfattningar och hörnmarkeringar. Bottenvåningen har skyltfönster medan större delen av de övriga fönsterna är av fyrluftstyp med högt placerad tvärpost. Byggnaden har en stor frontespis med rundad gavel mot Brahegatan. Den västra fasaden är försedd med balkonger. Byggnadens brutna sadeltak är försett med takkupor på det nedre takfallet. Taket är belagt med tvåkupiga tegelpannor. Byggnaden vilar på en sockel av sten som slätputsats.

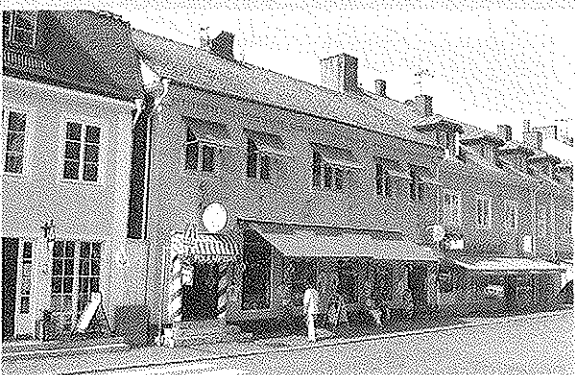
Kv Köpmannen 5  
Brahegatan 49

Byggnaden är uppförd av timmer i två våningar. Fasaden utgörs av gul spritputs mot Brahegatan och brandgul locklistpanel mot gården. Bottenvåningen har skyltfönster medan övervåningen har två- och treluftsfönster utan spröjsar. Byggnaden har ett sadeltak belagt med röda tvåkupiga betongpannor. Byggnaden vilar på en stensockel som putsats.

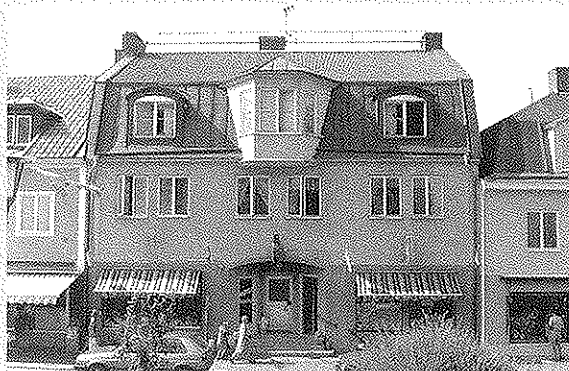
### **Kv Köpmannen 8**

Byggnaden är uppförd av timmer och regelverk i två våningar med fasad av gul spritputs. Bottenvåningen har skyltfönster medan flertalet övriga fönster är av två- och treluftstyp utan spröjsar. Byggnaden har ett helvalmat brutet sadeltak belagt med grön papp. Det nedre takfallet mot Brahegatan är försett med en välvd frontespis och två takkupor. Byggnaden vilar på en stensockel som putsats.

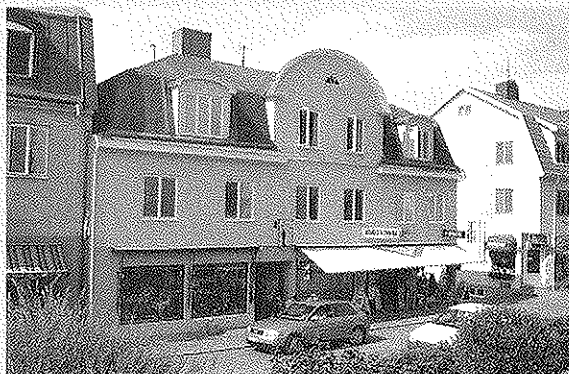
### **Kv Köpmannen 10**

Byggnaden är uppförd av timmer i två våningar med fasad av grön spritputs och vita knutar och omfattningar. Flertalet fönster är av tvåluftstyp med en högt placerad bred spröjs i varje båge. Genom byggnadens södra del löper en körport. Byggnaden har ett sadeltak belagt med tvåkupiga tegelpannor. Byggnaden vilar på en stensockel som spritputsats.

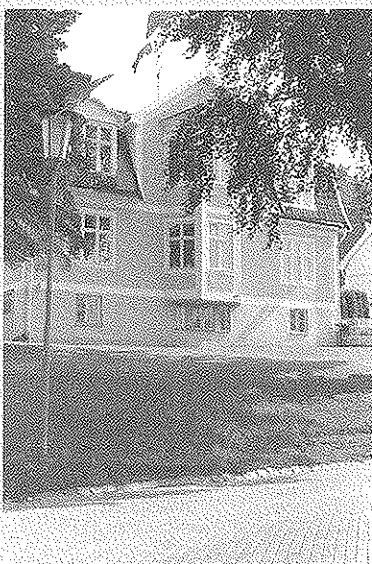
**Kv Lugnet 1**  
Brahegatan 68

Byggnaden är uppförd av trä i 1 1/2 våning med frontespis och burspråk mot Brahegatan. Fasaden utgörs av gul spritputs med slätputsade vita hörnmarkeringar, omfattningar och våningsband. Fler-talet fönster är av fyr- eller sexluftstyp med högt placerad tvärpost. Byggnaden har ett brutet sadeltak belagt med tvåkupiga tegelpannor. Byggnaden vilar på en stensockel som putsats.

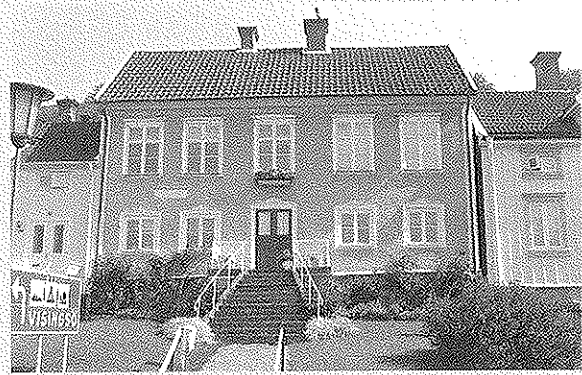
### Kv Lugnet 4

Byggnaden är uppförd av timmer i en våning med beige locklistpanel och bruna knutar och omfattningar. Mot Brahegatan finns en frontespis och en trappa. Flertalet fönster är sentida och av tvåluftstyp med två lösa spröjsar i varje båge. Byggnaden har ett sadeltak belagt med röda tvåkupiga betongpannor. Byggnaden vilar på en stensockel som putsats.

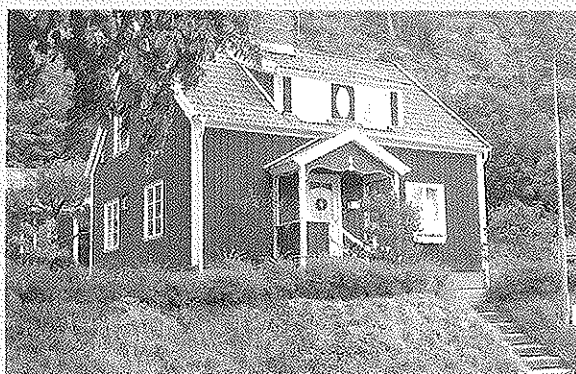
##### **Kv Lyckebo 6**

Byggnaden är uppförd av trä i 1½ våning med veranda och frontespis mot väster och en balkong mot söder. Fasaden är klädd med röd liggande spontpanel samt vita knutar och omfattningar. Flertalet fönster har vertikala poster och saknar spröjsar. Byggnaden har ett brutet sadeltak belagt med tvåkupiga tegelpannor. Byggnaden vilar på en stensockel som putsats.

Byggnaden är uppförd av trä i en våning med fasad av röd locklistpanel. Byggnaden har ett sadeltak belagt med korrugerad plåt.

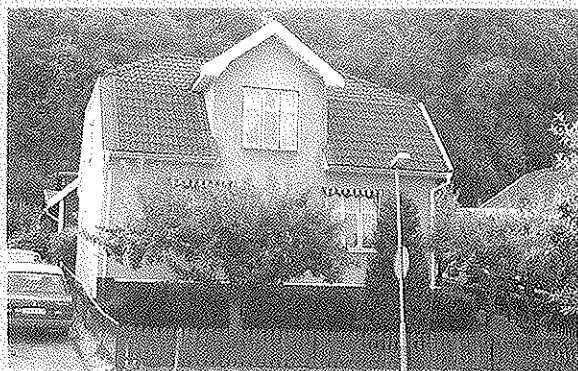
#### **Kv Lyckebo 8**

Byggnaden är uppförd av trä i en våning med veranda mot väster. Fasaden är klädd med röd locklistpanel med profilerade locklister samt vita knutar och omfattningar. Flertalet fönster är av tvåluftstyp med två spröjsar i varje båge. Byggnaden har ett sadeltak belagt med tvåkupiga tegelpannor. Taket är försedd med en takkupa mot väster. Byggnaden vilar på en stensockel som putsats.

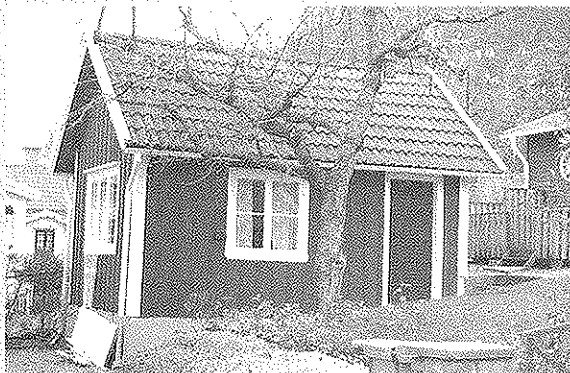
#### **Kv Lyktan 1**

Byggnaden är uppförd av timmer i en våning med frontespis mot öster och väster. Fasaden utgörs av grå puts. Flertalet fönster är av treluftstyp med en högt placerad bred spröjs i varje båge. Byggnaden har ett brutet tak med avvalmade gavelspetsar. Taket är belagt med röda tvåkupiga betongpannor. Byggnaden vilar på en stensockel som putsats.

Byggnaden är uppförd av trä i en våning med fasad av röd locklistpanel samt vita omfattningar och knutar. Fönsterna är av olika slag och spröjsade. Byggnaden har ett sadeltak belagt med röda tvåkupiga betongpannor. Byggnaden vilar på en stensockel som putsats.

Byggnaden är uppförd av trä i en våning med fasad av röd slät panel och svarta detaljer. Fönsterna är av olika typ och spröjsade. Byggnaden har ett pulpettak belagt med sinus-korrugerad plåt.

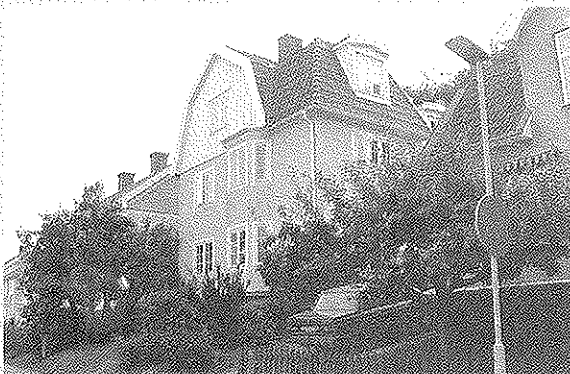
#### Kv Lyktan 2

Byggnaden är uppförd av timmer i två våningar med frontespis och burspråk mot väster. Fasaden utgörs av beige spritputs samt slätputsade omfattningar i vit kulör. Gavelröstena är klädda med lockpanel. Flertalet fönster är av tvåluftstyp med spröjsade bågar. Byggnaden har ett brutet sadeltak belagt med tvåkupiga tegelpannor. Byggnaden vilar på en stensockel som putsats.

Byggnaden är uppförd av regelverk med fasad av blekgul locklistpanel. Byggnaden har ett pulpettak.

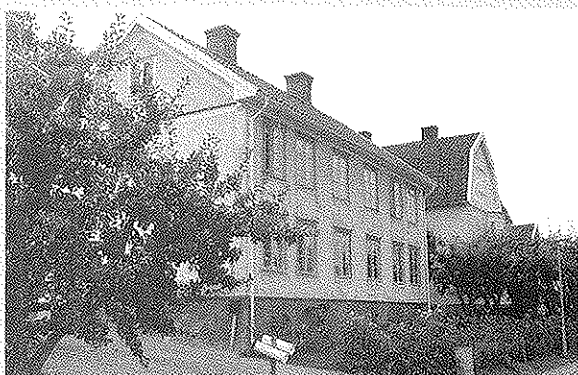
#### **Kv Lyktan 6**

Byggnaden är uppförd av timmer i två våningar med fasad av gul locklistpanel och vita knutar och omfattningar. Brädfodringen är sentida och fasaden tilläggsisolerad. Flertalet fönster är av tvåluftstyp med en spröjs i varje båge. Mot gården finns ett utbyggt trapphus. Byggnaden har ett sadeltak belagt med enkupiga tegelpannor. Byggnaden vilar på en stensockel som spritputsats.

Byggnaden är uppförd av timmer i en våning med fasad av gul locklistpanel resp slåtputs. Flertalet fönster är av tvåluftstyp med en spröjs i varje båge. Byggnaden har ett sadeltak belagt med enkupiga tegelpannor. Byggnaden vilar på en stensockel som putsats.

Byggnaden är uppförd av regelverk i en våning med fasad av röd locklistpanel och vita knutar och omfattningar. Flertalet fönster är spröjsade. Byggnaden har ett sadeltak belagt med röda tvåkupiga betongpannor.

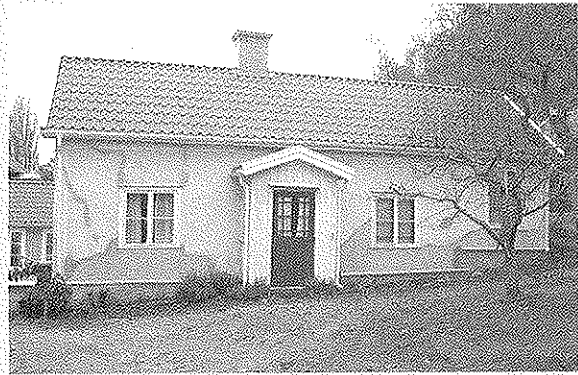
#### **Kv Lyktan 7**

Byggnaden är uppförd av timmer i två våningar med fasad av grå spritputs och vita omfattningar och hörnmarkeringar. Flertalet fönster är av tvåluftstyp med två spröjsar i varje båge. Byggnaden har ett sadeltak belagt med enkupiga tegelpannor. Byggnaden vilar på en stensockel som spritputsats. Mot öster finns en sentida tillbyggnad med locklistpanel.

Byggnaden är uppförd av timmer i en våning med fasad av vit spritputs med slätputsade hörnmarkeringar samt omfattningar av trä. Byggnaden har fönster av olika slag. Mot söder finns en mindre farstuutbyggnad. Byggnaden har ett sadeltak belagt med enkupiga tegelpannor. Byggnaden vilar på en stensockel som spritputsats.

Byggnaderna är uppförda av timmer resp regelverk med fasader av röd brädfodring resp synligt timmer. Byggnaderna har sadeltak belagda med enkupiga tegelpannor. Byggnaderna vilar på socklar av sten.

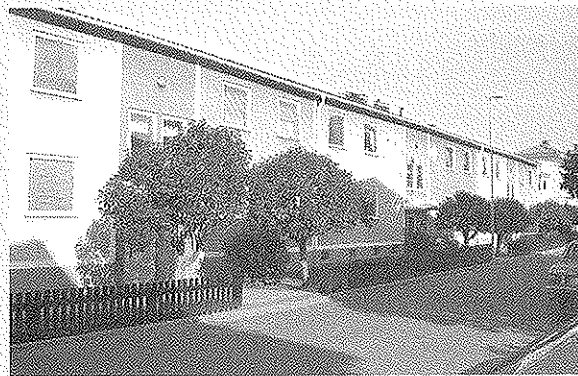
#### Kv Lärksången 13

Byggnaden är uppförd av betong i två våningar med fasad av ädelputs i röd, gul, beige och grön kulör. Fönsterna är av enlufstyp och sentida. Entréerna har aluminiumportar och betongglas. Byggnaden har ett sadeltak belagt med korrugerade eternitplattor. Byggnaden vilar på en betongsockel som putsats.

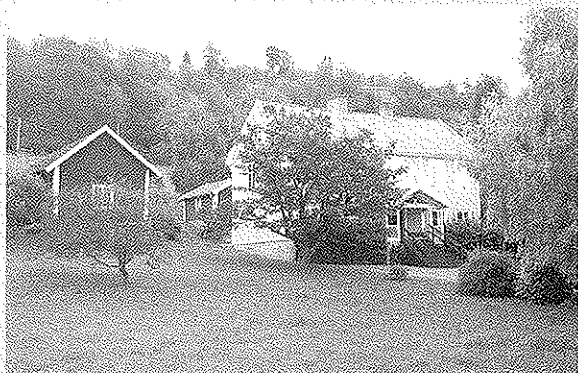
### Mällby 3:12 Skepparegården

Byggnaden är uppförd av trä med frontespis, veranda och balkong mot väster. Fasaden är klädd med gul liggande och stående fasspontpanel. Flertalet fönster är av fyrluftstyp med högt placerad tvärpost. Byggnaden har ett sadeltak belagt med tvåkupiga tegelpannor. Byggnaden vilar på en sockel av huggen granit.

Byggnaden är uppförd av timmer och regelverk med fasad av det synliga röda timret samt röd slät panel däröver. Fönsterna är av olika slag och spröjsade. Byggnaden har ett sadeltak belagt med tvåkupiga tegelpannor. Byggnaden vilar på en sockel av huggen granit. Mot öster finns en ramp upp mot övervåningen.

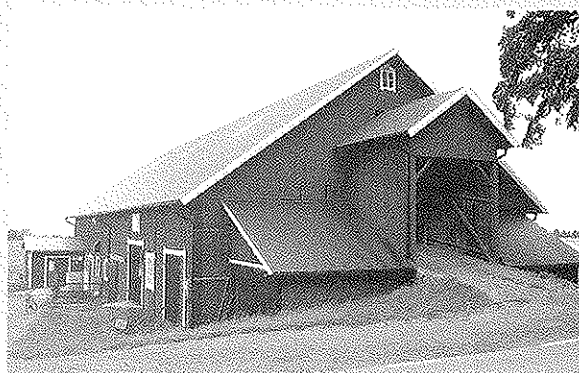
### Mällby 10:1 Börjesgården

Byggnaden är uppförd av timmer i två våningar med en öppen veranda mot väster. Fasaden är klädd med gul locklistpanel. Bottenvåningens fönster är av tvåluftstyp med en spröjs i varje båg medan övervåningens fönster är av fyrluftstyp med högt placerad tvärpost och en spröjs i den nedre bågarna. Byggnaden har ett sadeltak belagt med enkupiga tegelpannor. Byggnaden vilar på en stensockel.

Byggnaden är uppförd av rödmålat timmer i en våning. Flertalet fönster är av tvåluftstyp med tät spröjsning. Byggnaden har ett sadeltak belagt med handslagna enkupiga tegelpannor.

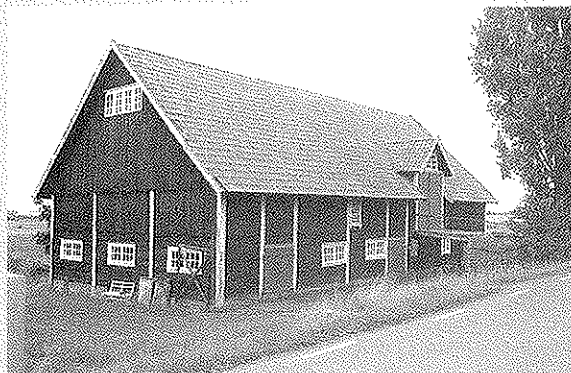
**Mällby 12:2**

Byggnaden är uppförd av timmer och regelverk med fasad av det synliga röda timret samt röd slät panel däröver. Fönsterna är av olika slag och spröjsade. Byggnaden har ett sadeltak belagt med tvåkupiga tegelpannor. Byggnaden vilar på en sockel av huggen granit. Mot öster finns en ramp upp mot övervåningen.

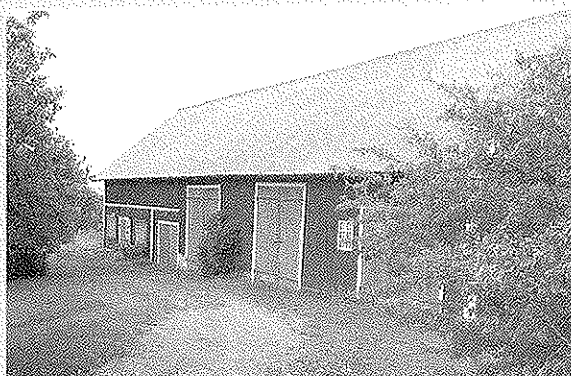
**Mällby 12:3**

Byggnaden är uppförd av regelverk med fasad av röd slät panel. Fönsterna är av olika slag och spröjsade. Byggnaden har ett sadeltak belagt med korrugerade eternitplattor. Byggnaden vilar på en sockel av huggen granit. Mot öster finns en ramp upp mot övervåningen.

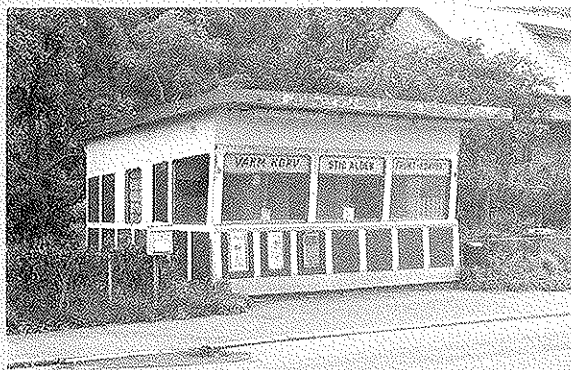
**Mällby 12:11**

Byggnaden är uppförd av trä i en våning med fasad av skivor. Övre delen av fasaden utgörs av skyltfönster. Byggnaden har ett pulpettak. Byggnaden vilar på en sockel av cementhålstén.

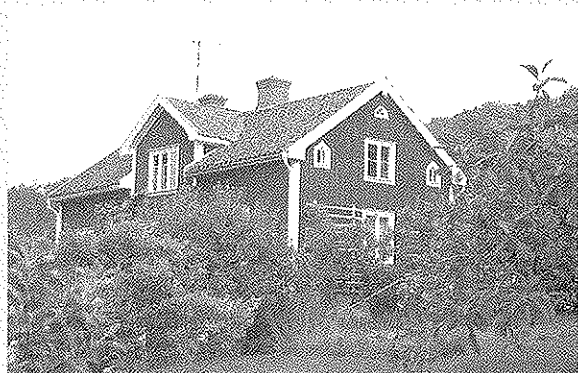
### Mällby 13:1 Tykagården

Byggnaden är uppförd av timmer i två våningar med glasad veranda och balkong mot väster. Fasaden är klädd med röd locklistpanel med vita knutar och omfattningar. Flertalet fönster är av tvåluftstyp med en spröjs i varje båg. Byggnaden har ett sadeltak belagt med tvåkupiga tegelpannor. Byggnaden vilar på en stensockel som putsats.

Byggnaden är uppförd av timmer i en våning. Fasaden är klädd med röd locklistpanel och vita knutar och omfattningar. Flertalet fönster är av tvåluftstyp utan spröjsar. Byggnaden har ett sadeltak belagt med röda tvåkupiga betongpannor. Byggnaden vilar på en stensockel som putsats.

Byggnaden är uppförd av timmer i en våning. Fasaden är klädd med röd locklistpanel och vita knutar och omfattningar. Flertalet fönster är av tvåluftstyp med en spröjs i varje båg. Byggnaden har ett sadeltak belagt med röda tvåkupiga betongpannor. Byggnaden vilar på en stensockel som putsats.

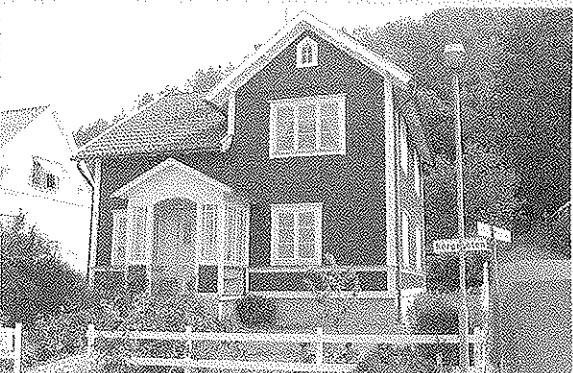
#### **Kv Mästermannen 7**

Byggnaden är uppförd av timmer och regelverk i en våning med fasad av rött synligt timmer resp röd slät panel. Fasadens knutar och omfattningar är vita. Flertalet fönster är av tvåluftstyp med två spröjsar i varje båge. Byggnaden har ett sadeltak belagt med röda tvåkupiga betongpannor. Byggnaden vilar på en sockel av huggen granit.

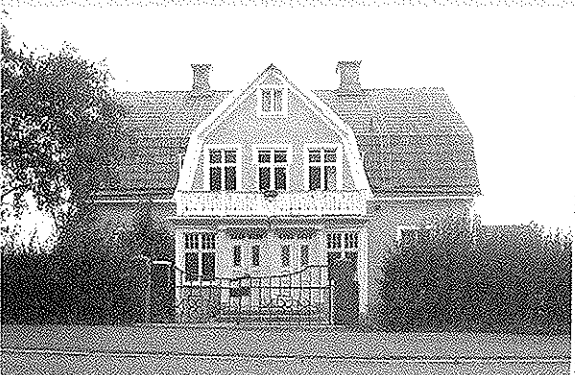
### **Kv Riddaren 1 Riddarhuset**

Byggnaden är uppförd av trä i två våningar med framskjutande mittparti mot öster. Fasaden utgörs av gul stänkputs med vita detaljer. Mot väster finns en balkong. Flertalet fönster är av fyrflustyp med högt placerad tvärpost. Byggnaden har ett sadeltak belagt med falsplåt. Byggnaden vilar på en sockel av sten som putsats.

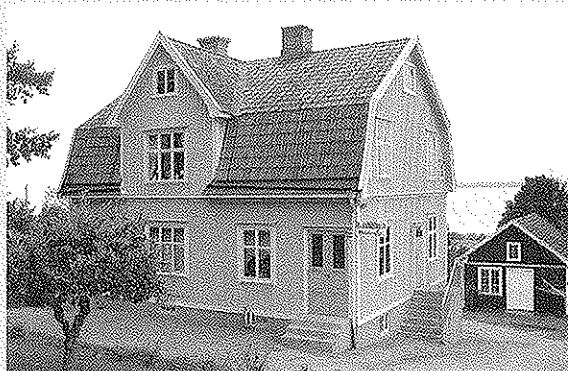
### **Kv Riddaren 8 Helsiket**

Byggnaden är uppförd av trä i 1 1/2 våning med frontespis. Fasad-  
den utgörs av locklistpanel med profilerade locklister. Flertalet  
fönster är av fyr- resp sexluftstyp med högt placerad tvärpost.  
Byggnaden har ett brutet tak belagt med tvåkupiga tegelpannor.  
Byggnaden vilar på en sockel av sten som putsats.

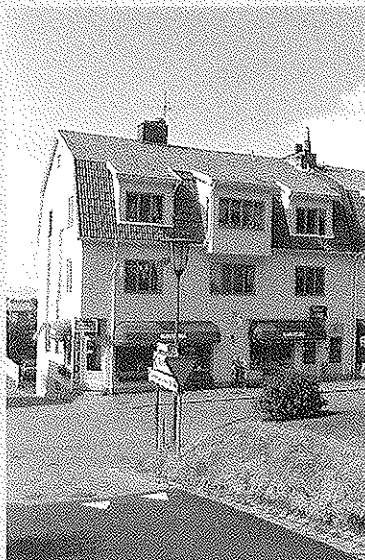
### **Kv Sjöbrinken 1**

Byggnaden är uppförd av trä i två våningar med fasad av gul  
spritputs. Mot väster finns en balkong. I bottenvåningen finns  
skyltfönster medan flertalet övriga fönster är av tre- och fyr-  
luftstyp utan spröjsar. Byggnaden har ett brutet sadeltak med  
takkupor i det nedre takfallet. Taket är belagt med tvåkupiga  
tegelpannor. Byggnaden vilar på en stensockel som putsats.

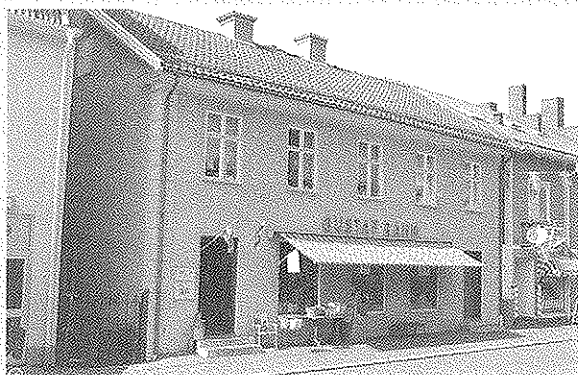
### Kv Sjöbrinken 3

Byggnaden är uppförd av timmer i två våningar med fasad av grå spritputs mot Brahegatan och grå locklistpanel mot väster. Flertalet fönster är av fyrfluktstyp med högt placerad tvärpost. Bottenvåningen har skyltfönster. Byggnaden har ett sadeltak belagt med röda enkupiga betongpannor. Byggnaden vilar på en stensockel som putsats.

En stor del av bottenvåningens gatufasad ramponerades vid en bilolycka 1954.

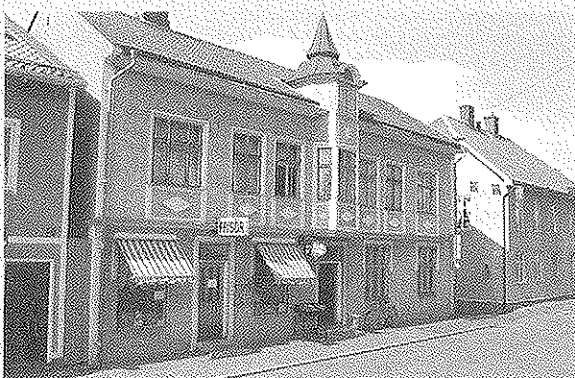
### Kv Sjöbrinken 7

Byggnaden är uppförd av trä i två våningar med ett burspråk mot öster. Byggnadens fasad utgörs av grå puts med vita hörnmarkeringar och omfattningar. Bottenvåningen har slät puts med linjerustik medan övervåningen är spritputsad. Flertalet fönster är av fyr- eller sexfluktstyp med högt placerad tvärpost. Byggnaden har ett sadeltak belagt med röda tvåkupiga betongpannor. Byggnaden vilar på en sockel av sten som putsats.

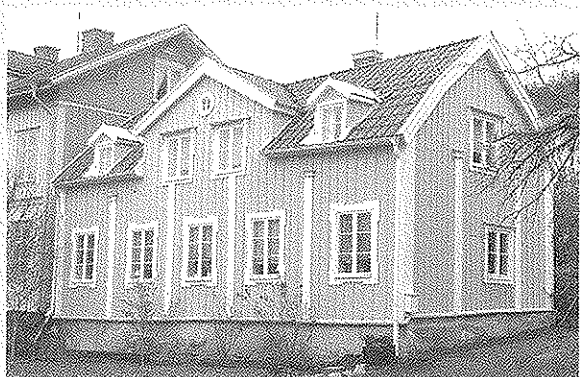
### Kv Skolmästaren 2

Byggnaden är uppförd av timmer i en våning med frontespis mot väster. Fasaden utgörs av gul locklistpanel med halvrunda locklister. Fasaden indelas med följare/lisener. Dessa och fasadens omfattningar är vita. Bottenvåningens fönster är av tvåfluktstyp med två spröjsar i varje båge. Övervåningen har snarlika fönster men med endast en spröjs i varje båge. Byggnaden har ett brutet sadeltak belagt med tvåkupiga tegelpannor. På det västra takfallet finns två takkupor. Byggnaden vilar på en stensockel som putsats. I vinkel finns en tillbyggnad i två våningar.

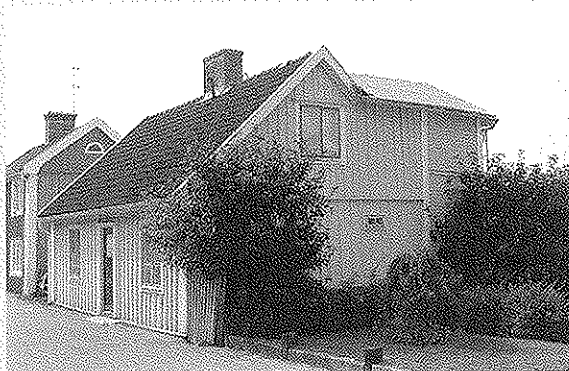
### **Kv Skolmästaren 4**

Byggnaden är uppförd av timmer i två våningar med ett tillbyggt trapphus mot öster. Fasaderna utgörs av beige locklistpanel med vita knutar och omfattningar. Flertalet fönster är av tvåluftstyp med en spröjs i varje båg. Byggnaden har ett sadeltak belagt med tvåkupiga tegelpannor. Byggnaden vilar på en stensockel som putsats.

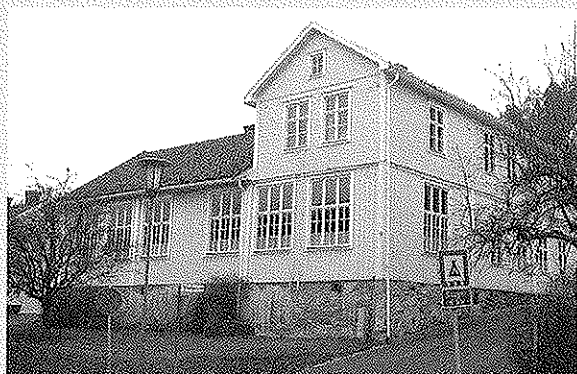
#### **Kv Skolmästaren 6 Gamla folkskolan**

Byggnaden är uppförd av timmer i en till två våningar i vinkel. Fasaden i bottenvåningen har locklistpanel med profilerade locklister medan övervåningen har liggande fasspontpanel. Gavelröstena har stående fasspontpanel. Fasaden är beige med undantag för detaljerna som är vita. Flertalet fönster är av fyrluftstyp med högt placerad tvärpost och en spröjs i de nedre bågarna. Mot väster är fönsterna större och med olika utformning. Byggnaden har ett sadeltak belagt med enkupiga tegelpannor. Byggnaden vilar på en stensockel med spritputs.

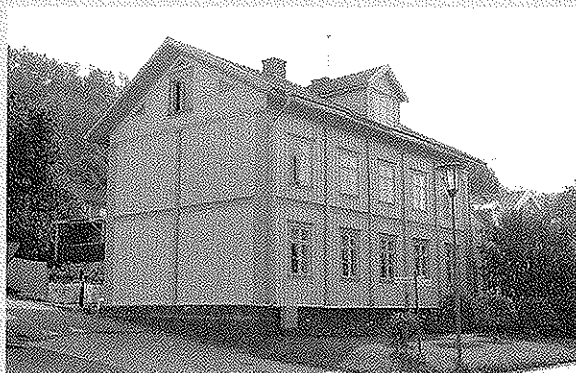
#### **Kv Skolmästaren 7**

Byggnaden är uppförd av timmer i två våningar med utbyggt trapphus och veranda mot öster. Fasaden är klädd med blå-grå locklistpanel. Den östra gaveln har emellertid masonitebeklädnad. Flertalet fönster är av fyrluftstyp med högt placerad tvärpost och en spröjs i de nedre bågarna. Byggnaden har ett sadeltak belagt med röda tvåkupiga betongpannor. På det västra takfallet finns en takkupa. Byggnaden vilar på en stensockel med spritputs.

Årtalet 1889 inristat i sockelns puts.

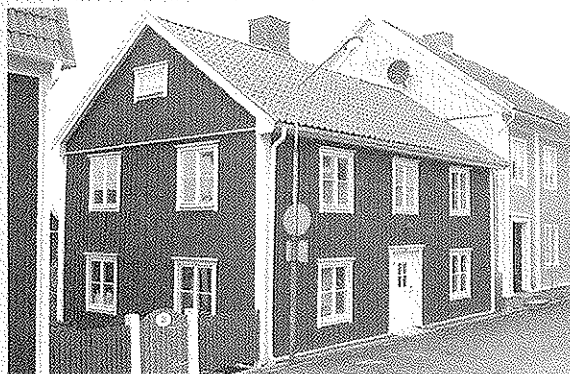
### Kv Stenhagen 3

Byggnaden är uppförd av timmer i två våningar med en frontispis mot öster och en tillbyggnad mot väster. Fasaden är klädd med röd locklistpanel med rundade locklister och vita omfattningar och knutar. Flertalet fönster är av tvåluftstyp med en eller två spröjsar i varje båge. Byggnaden har ett brutet sadeltak belagt med tvåkupiga tegelpannor. Byggnaden vilar på en stensockel som putsats.

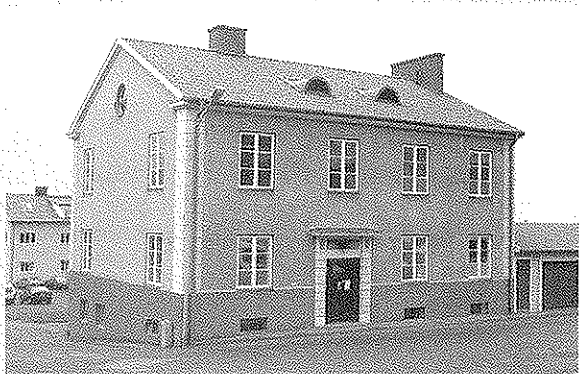
**Kv Stenhagen 7 Gamla Stads- och Polishuset**  
Sjögatan 31

Byggnaden är uppförd av trä i två våningar med fasad av brun puts och vita hörnkedjor. Fönsterna är av tvåluftstyp med två spröjsar i varje båg. Byggnaden har ett sadeltak belagt med tvåkupiga tegelpannor. Takfallen är försedda med halvmåneformade takkupor. Byggnaden vilar på en stensockel med spritputs. Uthusbyggnaden mot norr inrymde uppställningsplats för ambulans och likvagn.

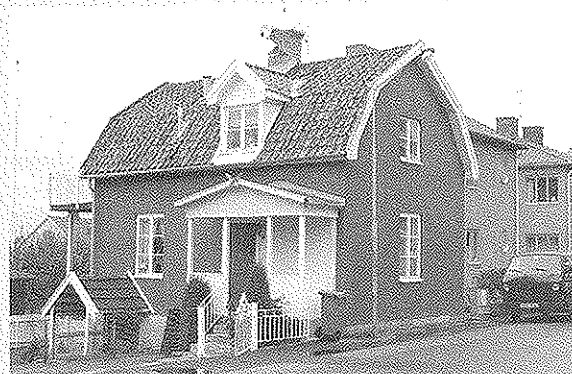
### **Kv Stjärnbilden 12**

Byggnaden är uppförd av timmer i två våningar med fasad av gul spritputs och vita hörnmarkeringar och omfattningar. Flertalet fönster är av tvåluftstyp med en spröjs i varje båge. Byggnaden har ett sadeltak belagt med enkupiga tegelpannor. Byggnaden vilar på en stensockel som putsats.

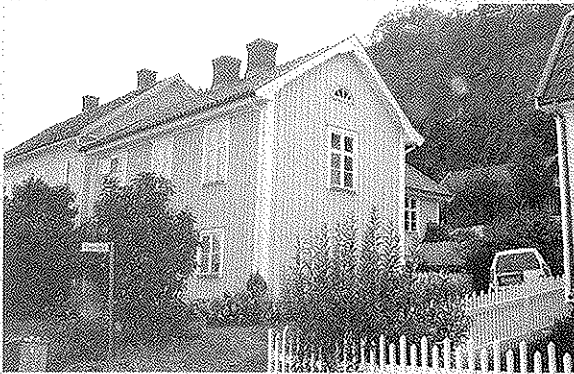
**Kv Två Liljor 1**  
Bergsgatan 44

Byggnaden är uppförd av timmer i två våningar med fasad av grön locklistpanel med rundade locklister samt vita knutar och omfattningar. Bottenvåningens fönster är av tvåluftstyp med en spröjs i varje båge. Övervåningen har fyrluftsfönster med högt placerad tvärpost och en spröjs i de nedre bågarna. Byggnaden har ett sadeltak belagt med enkupiga tegelpannor. Byggnaden vilar på en sockel av sten som putsats. I vinkel mot huvudbyggnaden finns en sentida tillbyggnad.

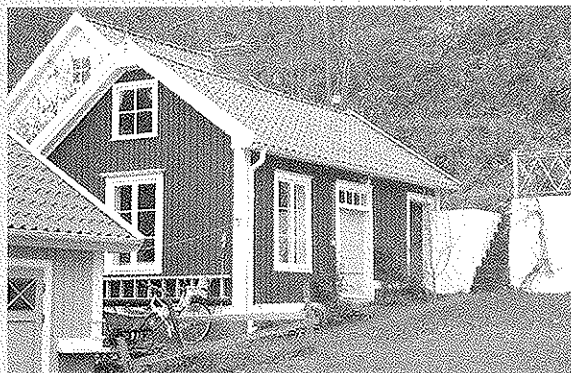
**Kv Två Liljor 3 Externathuset**  
Bergsgatan 48

Byggnaden är uppförd av timmer i en våning med en mindre tillbyggd vinkel. Fasaden utgörs av gul puts med vita hörnmarkeringar och omfattningar. Putsen är fäst på timmerstommen med träpiggas. Flertalet fönster är av tvåluftstyp med en spröjs i varje båge. Byggnaden har ett sadeltak belagt med handslagna enkupiga tegelpannor. Byggnaden vilar på en stensockel som putsats.

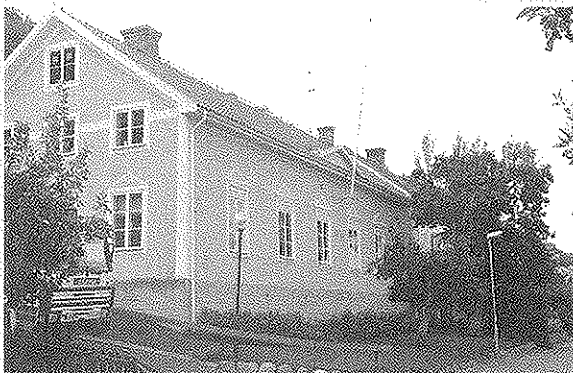
**Kv Två Liljor 5 Godtemplarlogen Tre Liljor**  
Bergsgatan 52

Byggnaden är uppförd av trä i en våning med en fronton mot väster. Mot gården finns ett trapphus. Fasaden utgörs av gul slätputs och vita knutar och omfattningar. Flertalet fönster är av tvåluftstyp med två spröjsar i varje båge. Över fönsterna finns dekorativa överstycken i putsen. Byggnaden har ett sadeltak belagt med enkupiga tegelpannor. Byggnaden vilar på en stensockel med kvaderrusticerad puts. På den västra fasaden finns en fasadflaggstång.

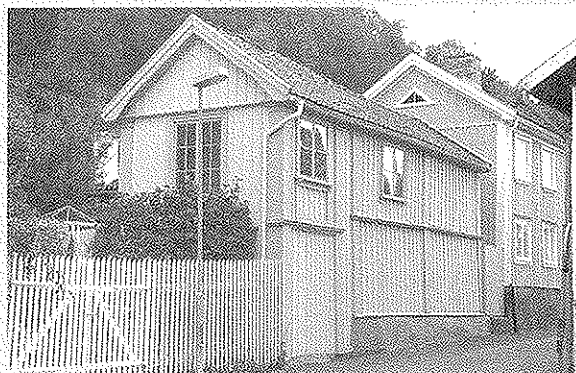
#### **Kv Vagnfabriken 5**

Byggnaden är uppförd av timmer i två våningar med fasad av grå locklistpanel med pilastrar. Flertalet fönster är av tvåluftstyp med spröjsning. Byggnaden har ett sadeltak belagt med enkupiga tegelpannor, ev handslagna.

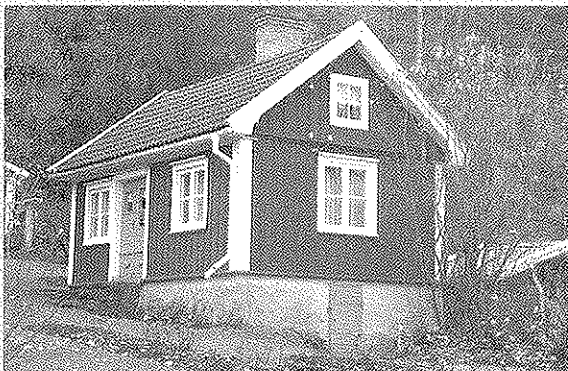
### Kv Vulcanus 6

Byggnaden är uppförd av timmer i en våning med fasad av gula plywoodskivor imiterande stående fasspontpanel. Flertalet fönster är av tvåluftstyp med två spröjsar i varje båge. Byggnaden har ett sadeltak belagt med svarta tvåkupiga betongpannor. Byggnaden vilar på en sockel av sten som putsats. Mot Bergsgatan finns en hög trappa.

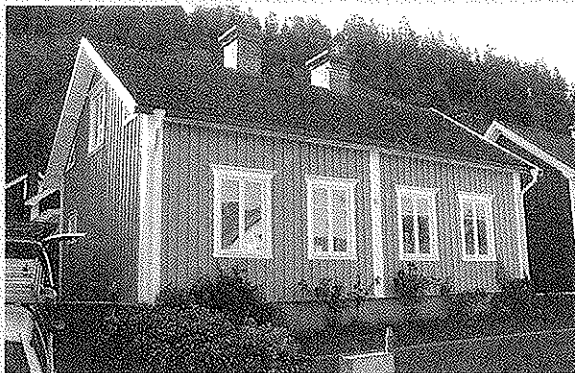
### Kv Vulcanus 9

Byggnaden är uppförd av timmer i en våning med fasad av ljusgrön locklistpanel med profilerade locklister och vita knutar och omfattningar. Flertalet fönster är av tvåluftstyp med en högt placerad spröjs i varje båge. Byggnaden har ett sadeltak belagt med fd röda tvåkupiga betongpannor. Byggnaden vilar på en sockel av huggen granit.

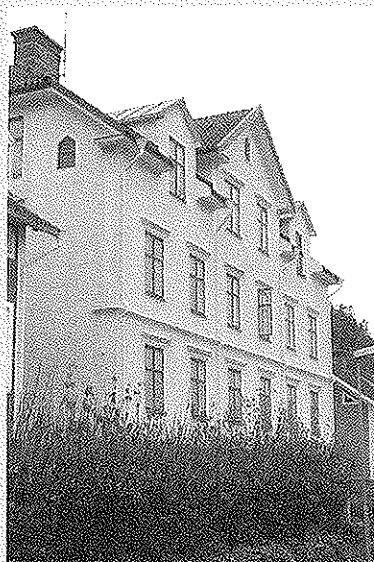
### Kv Vulcanus 10

Byggnaden är uppförd av trä i två våningar med frontespiser och en balkong mot väster. Ett trapphus finns mot öster. Fasaden utgörs av spritputs med omfattningar, gesimser, hörnmarkeringar och andra dekorationer i vit slätputs. Flertalet fönster är av tvåluftstyp med en bred högt placerad spröjs i varje båge. Byggnaden har ett brutet sadeltak med avvalmade gavelspetsar. Taket är belagt med enkupiga tegelpannor. Byggnaden vilar på en stensockel med putsad kvaderrustik.

Byggnaden inrymde före 1910 års ombyggnad ett garveri.

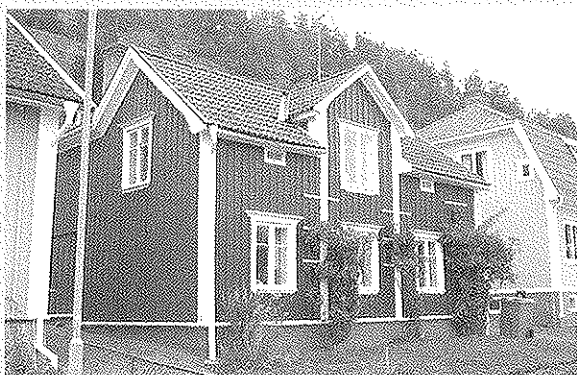
### Vulcanus 15

Byggnaden är uppförd av timmer i 1½ våning med frontespis mot väster. Fasaden är klädd med röd locklistpanel med halvrunda locklister. Flertalet fönster är av tvåluftstyp med en högt placerad spröjs i varje båge. Byggnaden har ett sadeltak belagt med röda tvåkupiga betongpannor. Byggnaden vilar på en putsad stensockel.

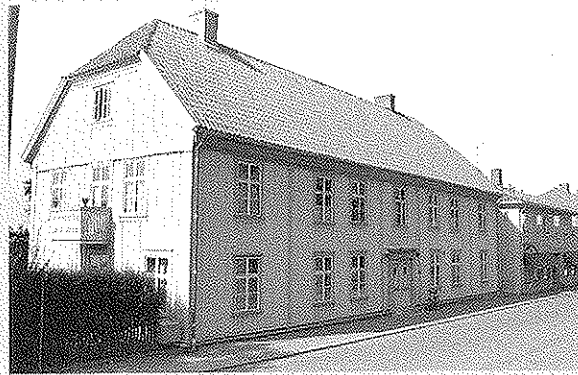
#### Vålviljan 6 Hallska gården

Byggnaden är uppförd av timmer i två våningar. Fasaderna utgörs av ljusgrå locklistpanel vars locklister har rundad profil. Fasadens knutar, lisener och omfattningar är vita. Flertalet fönster är av fyrlyftstyp med högt placerad tvärpost och en spröjs i de nedre bågarna. Huvudentrén mot Brahegatan har en klassicistisk omfattning med kolonner och en fronton. Mot gården finns en balkong. Byggnaden har ett flackt helvalmat tak med en halvmåneformad takkupa på varje takfall. Taket är belagt med enkupiga tegelpannor. Byggnaden vilar på en stensockel med kvadermönstrad puts. Mot väster är sockeln försedd med spritputs.

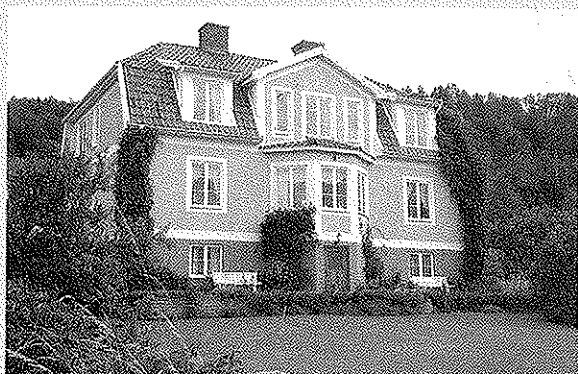
#### Ålderdomen 1

Byggnaden är uppförd av trä i 1 1/2 våning med frontespis och burspråk mot väster. Fasaden utgörs av grå spritputs. Flertalet fönster är av tvåluftstyp med två spröjsar i varje båge. Byggnaden har ett brutet sadeltak vars övre takfall är valmat. Mot väster finns takkupor. Taket är belagt med enkupiga tegelpannor. Byggnaden vilar på en stensockel som pustats.

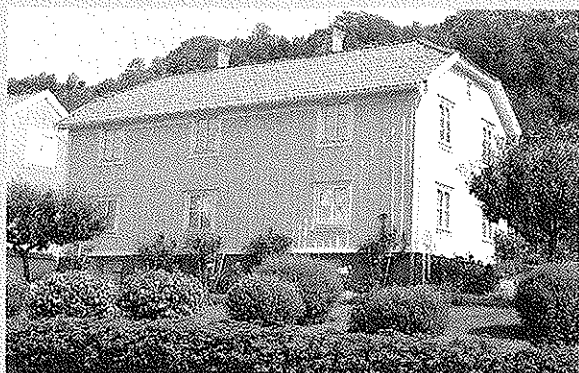
#### Kv Ångbåten 1

Byggnaden är uppförd av timmer i två våningar med en veranda mot gården. Fasaden är klädd med gul locklistpanel vars locklister har avhyvlade kanter. Fasadens knutar och omfattningar är vita. Flertalet fönster är sentida pivåhängda enlufts-fönster med lösa spröjsar. Byggnaden har ett sadeltak med avvalmade gavelspetsar belagt med tvåkupiga tegelpannor. Byggnaden vilar på en sockel av sten som spritputsats.

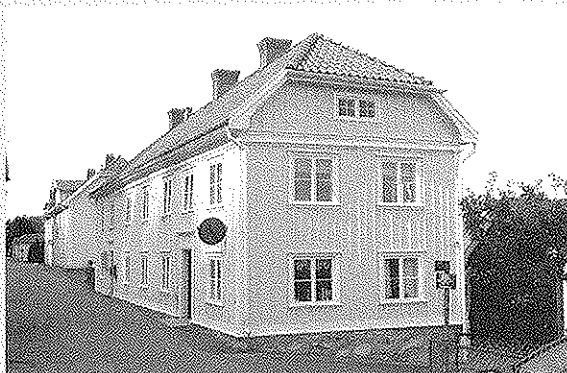
### **Kv Ångbåten 3**

Byggnaden är uppförd av timmer i en våning med en tillbyggnad mot öster. Fasaden utgörs av grå locklistpanel mot väster och beige puts mot gården. Fasadens lisener, knutar och omfattningar är grågröna. Flertalet fönster är av tvåluftstyp med två spröjsar i varje båge. Byggnaden har ett sadeltak med avvalmade gavelspetsar belagt med enkupiga tegelpannor. Byggnaden vilar på en stensockel som putsats.

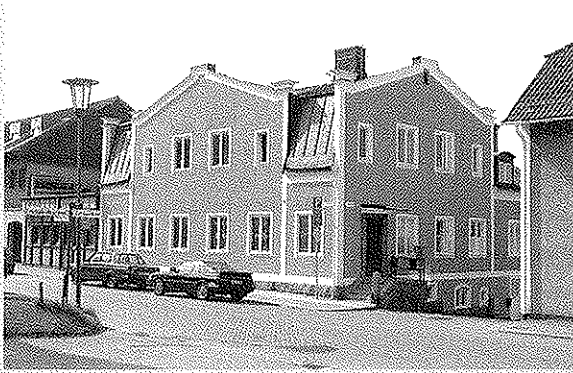
### Kv Örnen 7

Byggnaden är uppförd av trä i 1½ våning med frontespis mot öster. Fasaden utgörs av gulbrun spritputs med vita hörnmarkeringar och omfattningar. Fieratalet fönster är av tvåluftstyp utan spröjsar. Byggnaden har ett brutet sadeltak belagt med svart falsplåt. Byggnaden vilar på en sockel av huggen granit.

Byggnadens utseende har förändrats genom ändring av fönsternas dimensioner och utformning. I bygglovsansökan 1910 anges att byggnaden skall uppföras av trä som tegelreveteras. Victor Lindholmer var stadsläkare i Gränna 1892-1916.

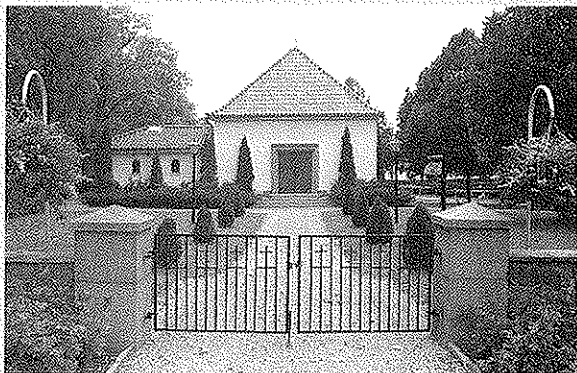
Gravkapell "Heliga korstets kapell"

Byggnaden är uppförd av sten i en våning med huvudentrén mot öster och altaret mot väster. Mot söder finns en tillbyggnad. Fasaden utgörs av gråvit stänkputs. Huvudentrén har en pardörr av ädelträ som omges av en portal av huggen granit. Flertalet fönster är av tvåluftstyp med spröjsning av trä och bly. Byggnaden har ett helvalmat sadeltak belagt med bruna enkupiga takpannor. Byggnaden vilar på en sockel av sten som är klädd med skivor av granit. Invändigt finns ett kalkstensgolv, putsade väggar och ett laserat bräddtak.
