JÖNKÖPINGS  
KOMMUN

STADSBYGGNADSKONTORET

# Västra centrum

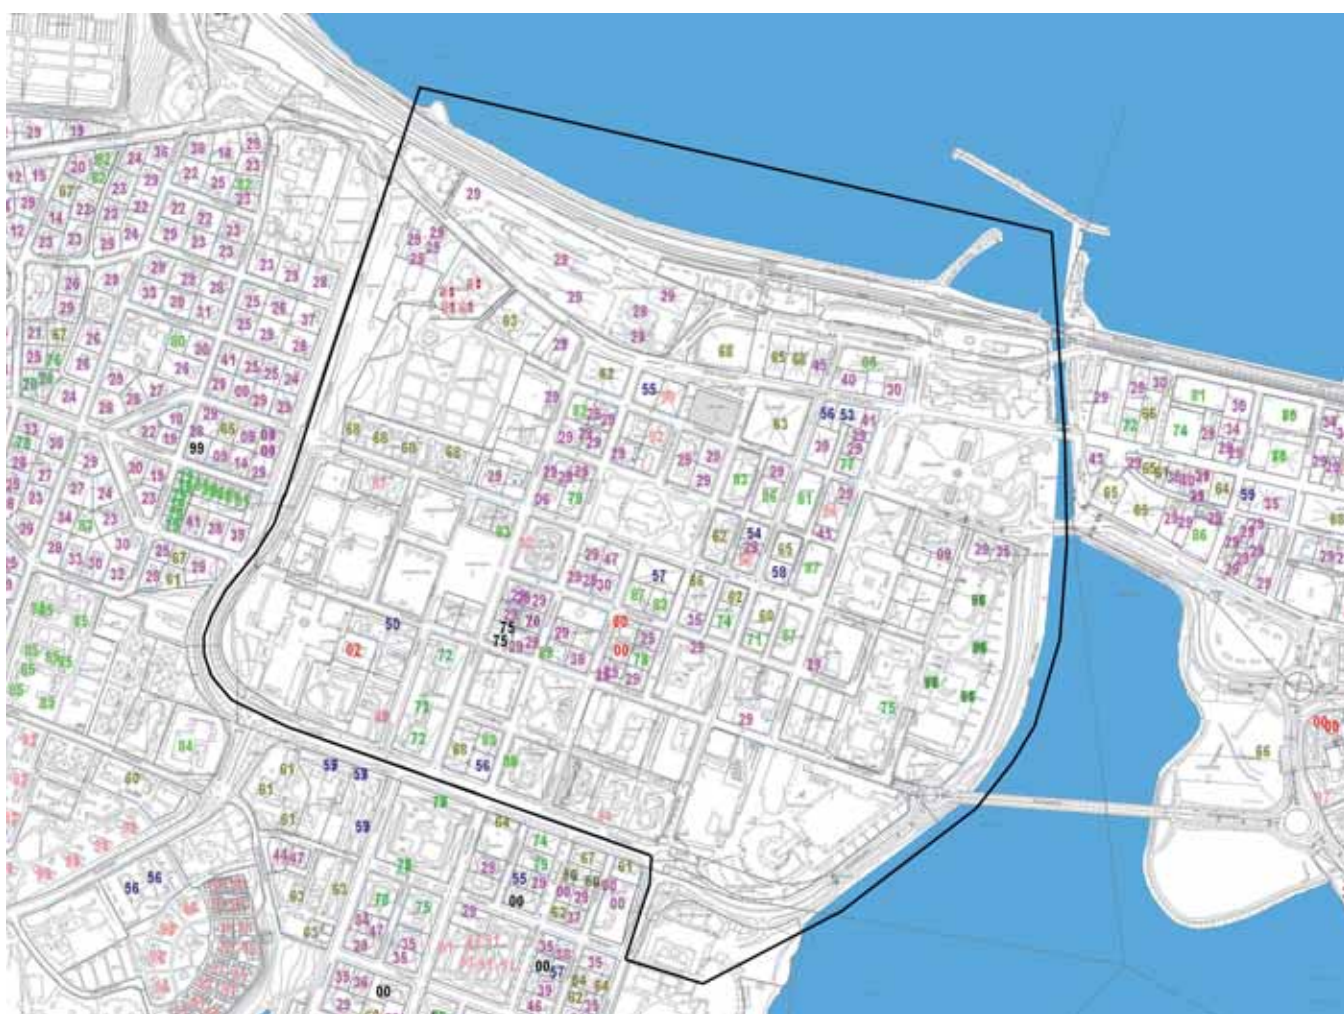
Karta som visar Västra Centrums avgränsningar och stor del av bebyggelsens byggnadsår.

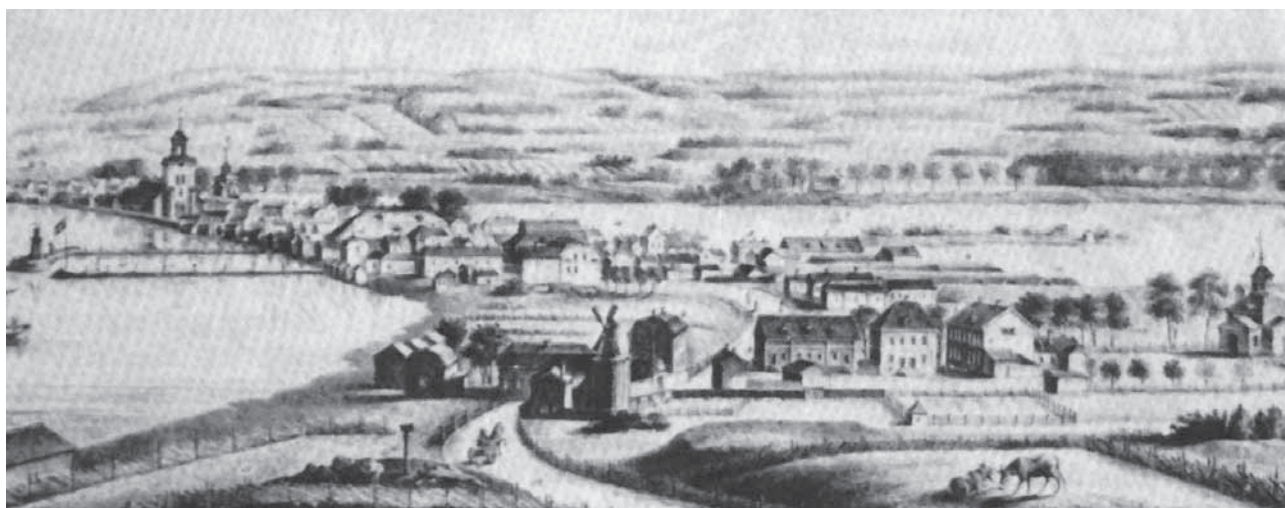
Staden sedd från väster - 1837. Hospitalgården och förborgens bebyggelse ses bland annat inom Västra centrum. Litografi av Elias Martin

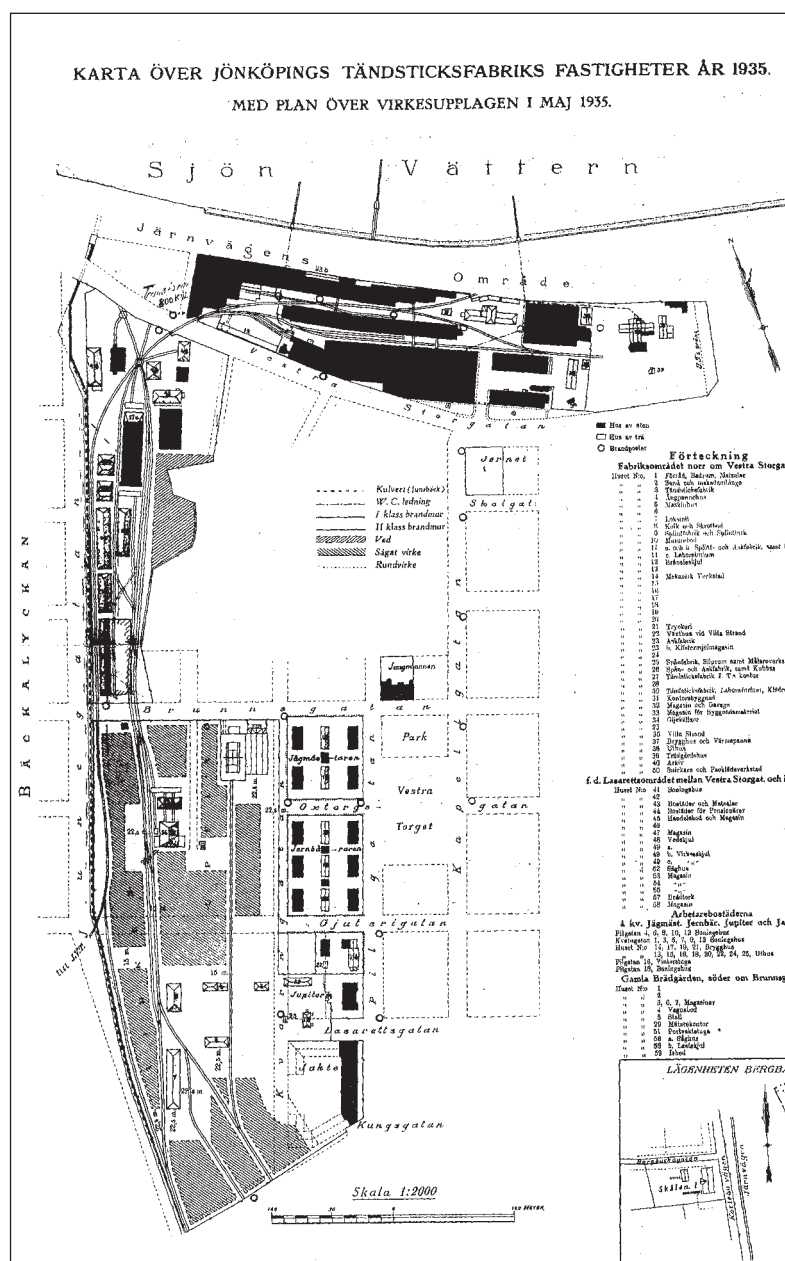
Karta över Tändsticksfabriksområdet från 1935.

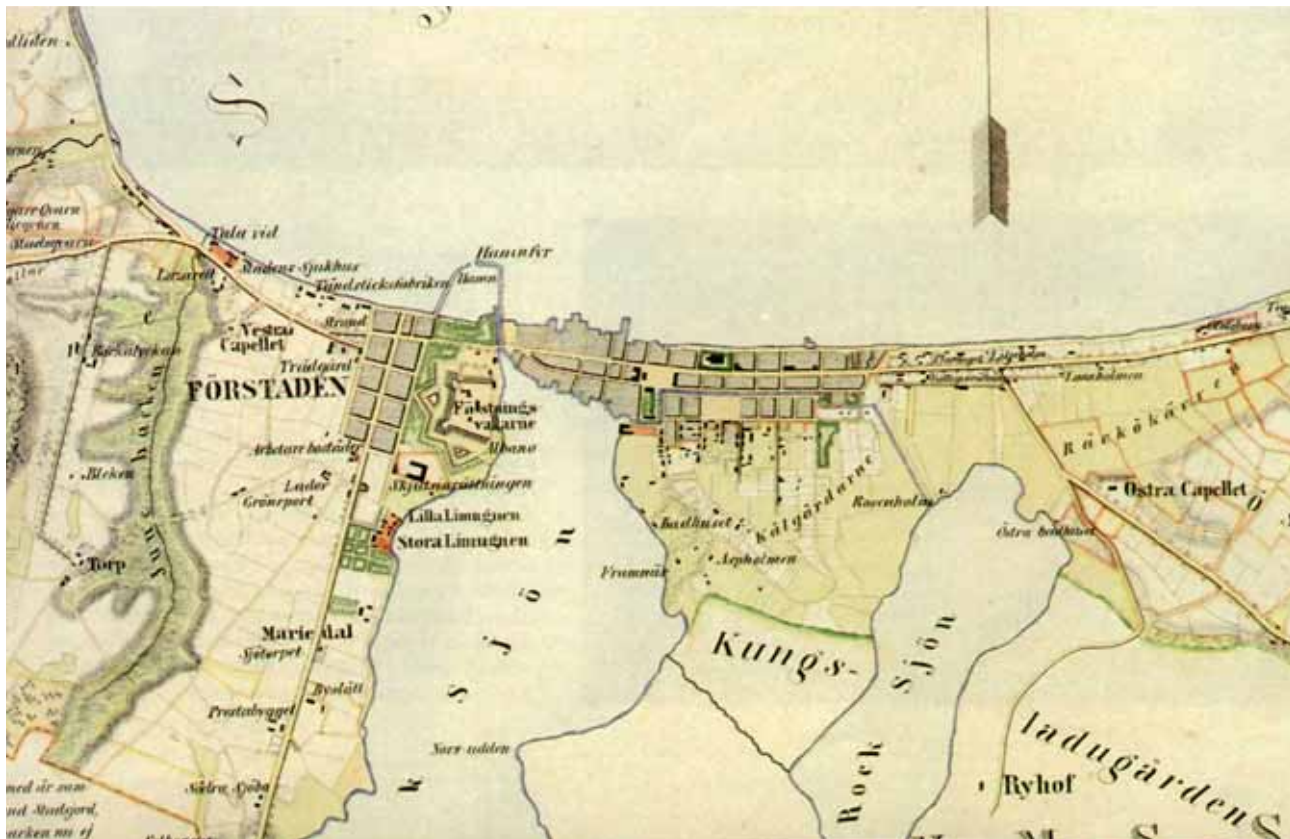
Stadskarta över Jönköping från 1854-55 av Gustaf Ljunggren. Förstaden började utvecklas åt väster inom det tidigare medeltida stadsområdet.

Stadsplanen från 1854 fick däremot stor betydelse som utvidgningsplan, för tillkomsten av förstaden väster om Munksjön, delvis på platsen där Fornjönköping tidigare var belägen. Tjugo nya rätvinkliga kvarter tillkom i stadens nya västra del. De kvarter som enligt ovan planlades 1836, efter en brand inom den så kallade Förborgens oplanerade bebyggelse, blev de som huvudsakligen oförändrade fördes in i 1854 års stadsplan.

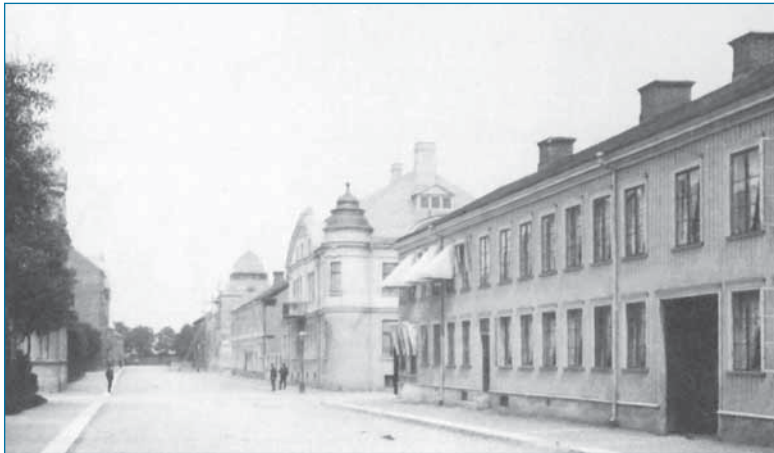
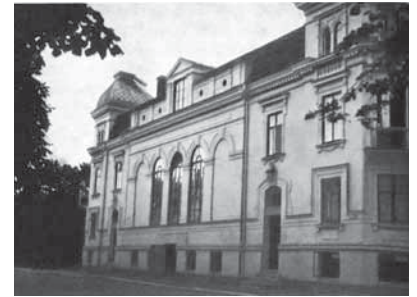
Viktoriahuset ritat av J A Westerberg, uppfört på initiativ av Ebba Ramsay mellan 1881-82.

Det var först i början av 1900-talet som stadsdelen började bli helt utbyggd och under årtiondena kring sekelskiftet 1900 skiftade byggnadsstilarna snabbare, exempelvis nyrenässans, jugend, nationalromantik och 20-tals klassicism mm. Exploateringen av den nya västra förstaden skedde alltså över flera årtionden. 1870-talets enkla och relativt enhetliga bostadsbyggande byttes nu ut mot mer påkostade byggnationer där man strävar efter att ge husen en individuell utformning och därmed får arkitekterna en större roll. 1888 tillkom dessutom ett tillägg till stadens byggnadsordning, att tvåvåningshus skulle byggas av sten.

Hus med dekorerade fasader började uppföras, exempelvis i kvarteren norr om Sofiakyrkan. Dessa byggdes i tegel med kontrasterande inslag av puts eller helt putsade med kvaderindelning, listverk och fönsteromfattningar. Vid Fabriksgatans norra del uppfördes exempelvis två rikt utsmyckade fastigheter i nyrenässans ritade av Johan Emil Billing. Början till 1880-talets stilhistoriska fasadarkitektur i Jönköping var Vik-

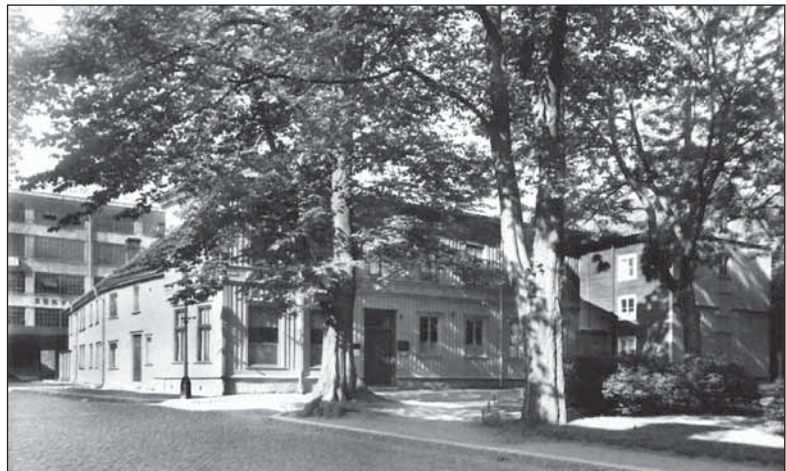
Philipssons Automobilpalats tornar upp sig bakom trähusbebyggelsen. Ritat av B. Lindström 1929. Ett av de tidigaste parkeringshusen i landet och idag byggnadsminne.

Bebyggelsen utmed Västra Storgatans östra del, som uppfördes på 1850- och 60-talen, ersattes med större byggnader. Bland de tidigaste exemplen på detta är: hörnhuset vid Västra Storgatan 2, som revs 1929 och Skånska Bankens 20-talsklassicistiska fyravåningshus, ritat av August Stoltz, uppfördes i dess ställe. Vidare uppfördes Automobilpalatset 1929 som ett av de tidigaste parkeringshusen i landet.

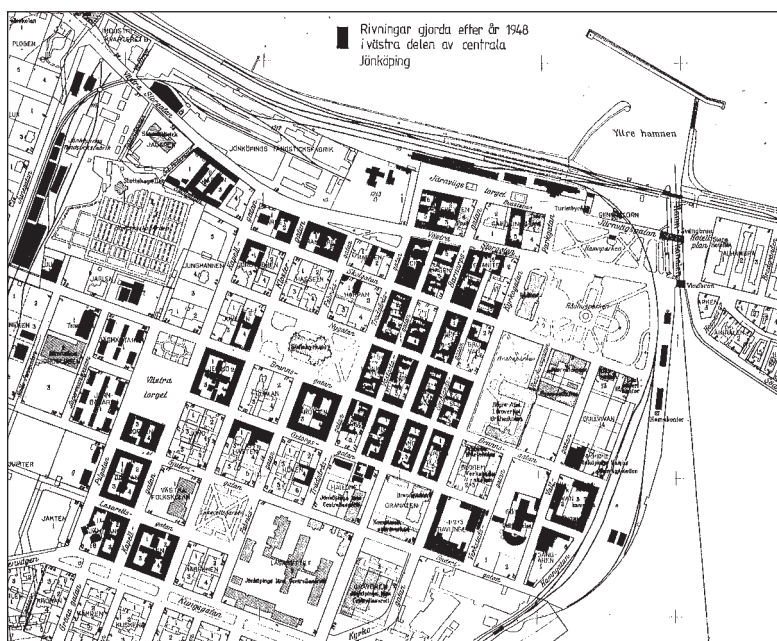
Karta som illustrerar de rivningar som gjorts i stadsdelen från 1948 till slutet av 1980-talet.

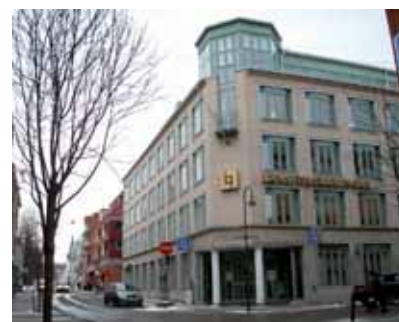
Kontorskomplex i kv Härden 5 ritad av Carl Nyrén uppfört 1986.

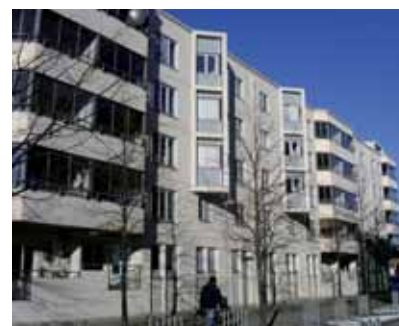
Flerbostadshuskomplex i kv Hälsan 1 uppfört 1994 och ritad av Flensborns arkitektkontor. Komplexet uppfördes i samband med att "byggboomen" i slutet av 1980- och början av 1990-talet sprack.

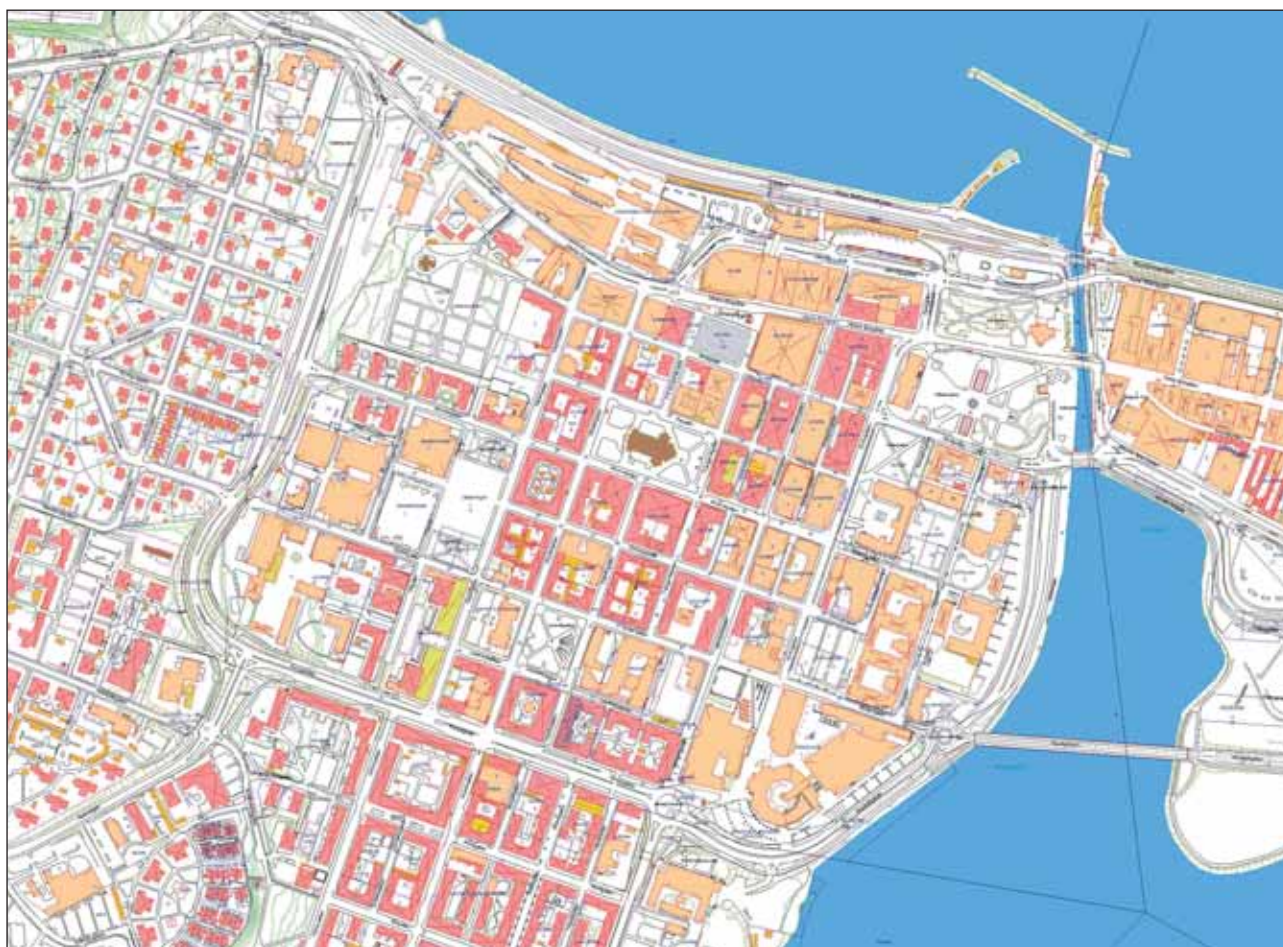
Karta som visar dagens planstruktur i området Västra Centrum.

Här följer några huvudstrukturer, som kan avläsas i dagens planstruktur inom stadsdelen Västra Centrum.

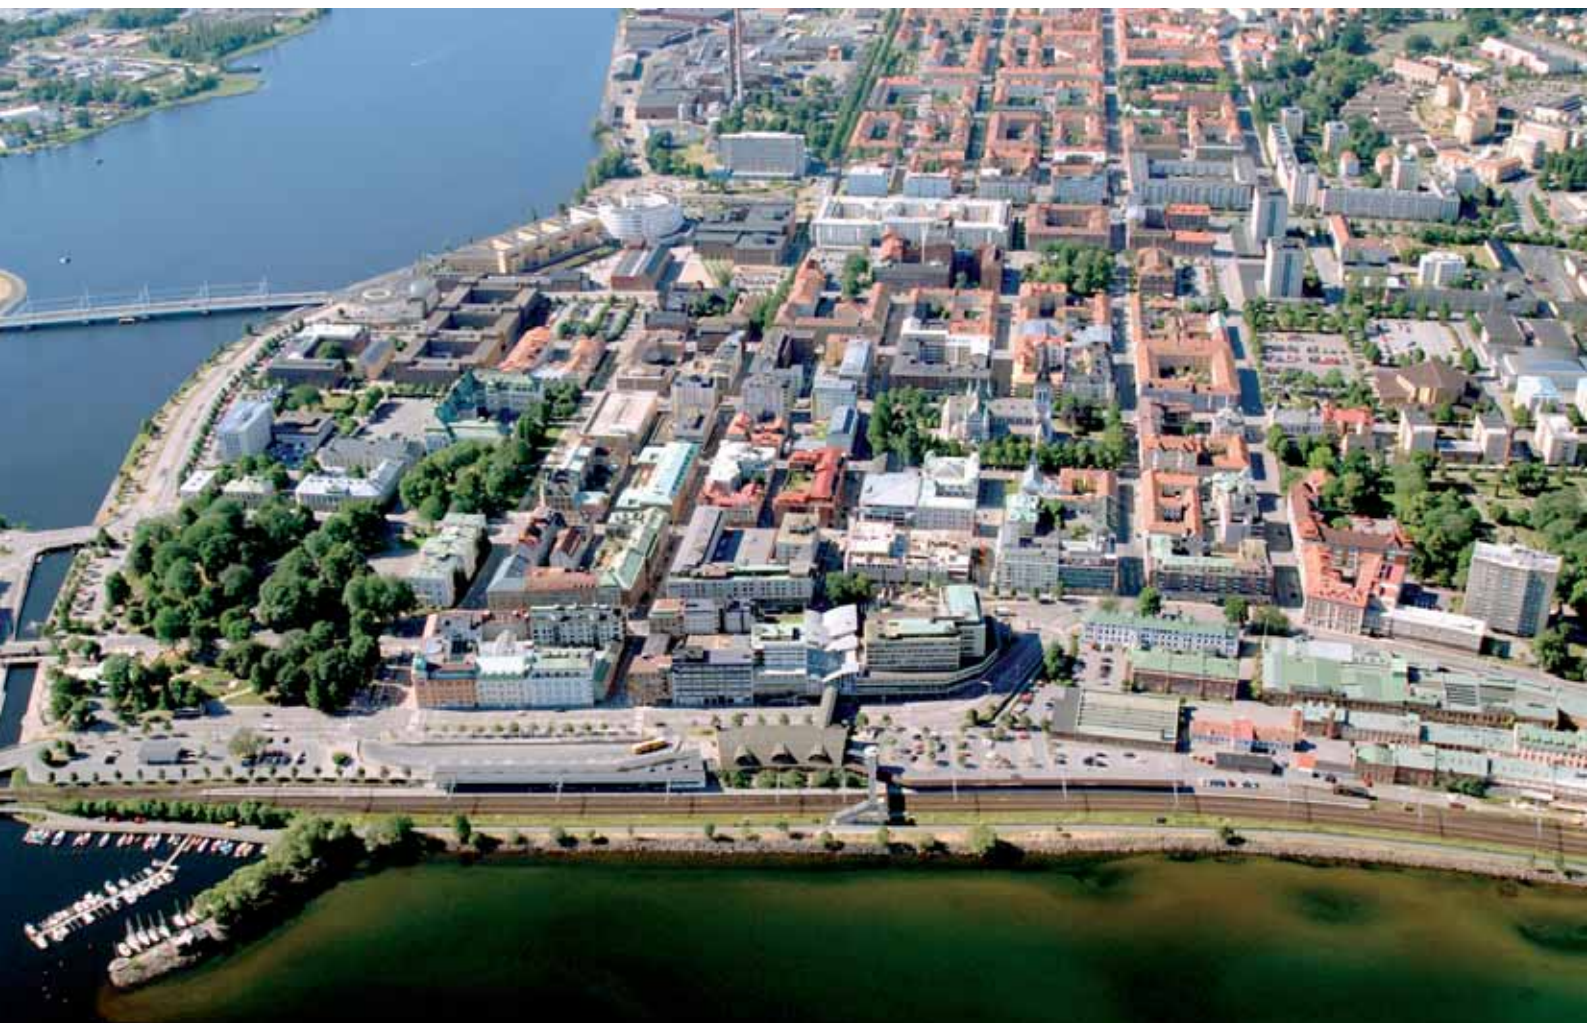
Flygbild över Västra centrum, som delvis visar de kvartersomfattande och storskaligare projekten, vilka började genomföras i stadsdelen, under 1960-talet.

Den förändring av staden som tog fart under 1950-talet och sedan ökade successivt har delvis gett staden en ny karaktär. Den delvis nya planstrukturen innebär större sammanslagna fastigheter samt större kvarter. Kvarteren och fastigheterna har i vissa fall ökat i skala och bebyggts med massiva sammanhängande komplex i flera våningar, som upptar större delen av kvarterens markyta.

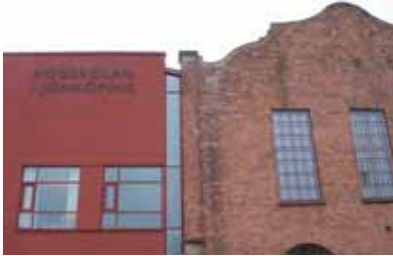
Högskolebiblioteket, som delvis består av den fd monteringsverkstaden för Jönköpings mekaniska verkstad.

Under senare delen av 1990-talet gjordes industriområdet, som växte fram under 1800-talets senare hälft – Jönköpings Mekaniska Werkstad, om till ett samlat högskoleområde, med handelshögskola, lärarhögskola och ingenjörshögskola. Även Hälsohögskolan som redan var belägen precis söder om industriområdet inkluderas i området. Ny bebyggelse sammanfördes med den äldre industribebyggelsen på ett förtjänstfullt sätt, då särskilt den gamla monteringsverkstaden som byggts om till högskolebiblioteket.

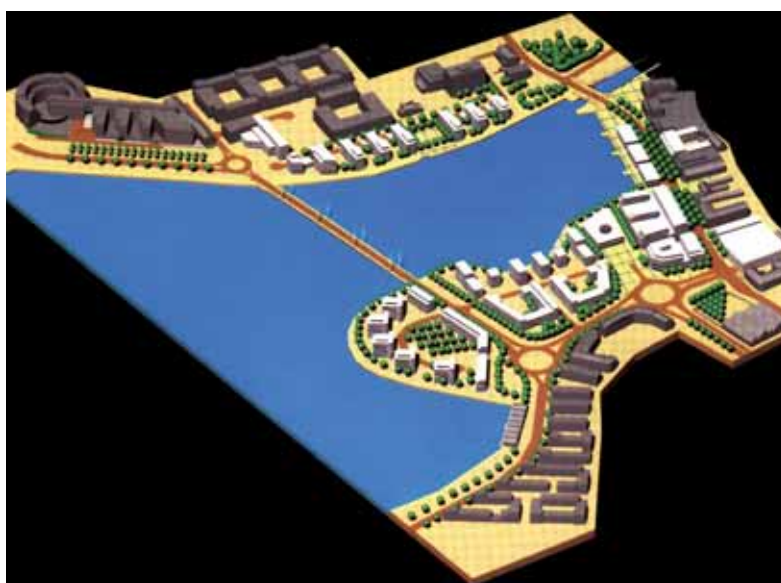
Skiss över den pågående stadsbyggnadsvisionen, Projekt Norra Munksjön, gällande Jönköpings centrum ur ramprogrammet och samråds-handlingen från 2002.

Stadsbyggnadsvisionen berör till största delen Östra centrum men även här bör Munksjöbron nämnas som invigdes under sommaren 2006. Till följd av bron skapas exploateringsbar mark utmed Munksjöns västra strand och här visar planerna hittills på att bostäder och ett rättscentrum skall byggas här. Vidare har bussarnas sträckning lagts om i samband med stadsbyggnadsvisionen för att gå via Hamnplan istället för Östra centrum's Kanalplan.

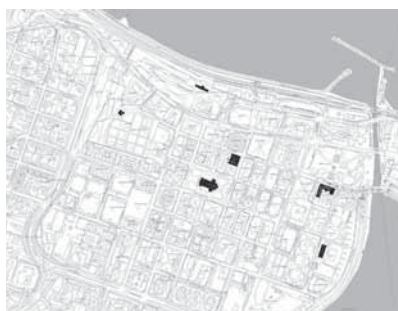
Karta som visar bebyggelsen inom Västra centrum som skyddas genom Kulturminneslagen.

Bebyggelse inom stadsdelen Västra Centrum som skyddas genom Kulturminneslagen är Tändsticksmuseet, Länsresidenset, Gamla polishuset, Automobilpalatset, Sofia kyrka och Slottskapellet.

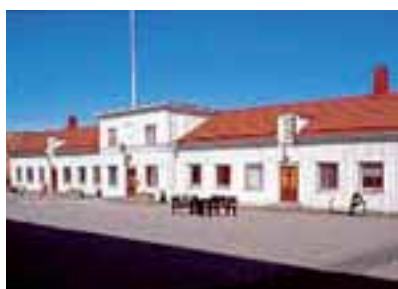
Tändsticksmuseet - den första byggnaden för tändstickstillverkning i Sverige uppfördes 1848 av bröderna Johan Edvard och Carl Frans Lundström.

**Tändsticksmuseet** - var den första byggnaden i Sverige som användes för tändstickstillverkning. Den uppfördes 1848 av bröderna Johan Edvard och Carl Frans Lundström. Huset byggdes i timmer i en våning med markerat mittparti och med attikavåning. Fasaden är klädd med gråmålad locklistpanel.

Produktion av tändstickor pågick fram till 1882. Sedan 1948 har huset använts som tändsticksmuseum. Byggnadens yttre är bevarad i ursprungligt skick. 1995 genomfördes omfattande inre återställningsarbeten.

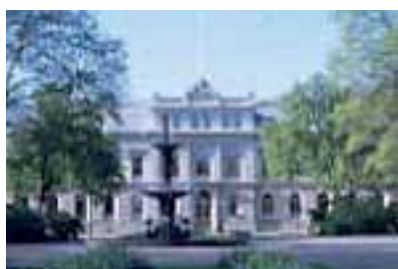
Länsresidenset stod klart 1886. Arkitekten Johan Fredrik Åbom ritade de första ritningsförslagen som sedan omarbetades något av Herman Teodor Holmgren.

**Länsresidenset** (Statligt byggnadsminne) - är byggt i nyrenässansstil. Arkitekten Johan Fredrik Åbom gjorde det första ritningsförslaget, men ritningarna omarbetades något av Herman Teodor Holmgren.

Stilen utmärks särskilt av det svagt framskjutande mittpartiet, som kröns av en frontespis med en skulpturgrupp som bär upp länsvapnet. Byggnaden var klar 1886 och bestod då av en huvudlänga mot Rådhusparken och två kortare sidolängor. Byggnaderna omsluter en gård med trädgård.

I början av 1900-talet byggdes vindsvåningen på mot gården och på 1920-talet förlängdes den västra längan.

1995-99 genomgick residenset en omfattande restaurering och upprustning. En privat våning inreddes för landshövdingen i byggnadens östra del. Representationsvåningen rustades upp och entréhallarna och trapphuset fick tillbaka sin 1800-talsmålning. Fasaderna har också återfått sin ursprungliga gråa färgskala.

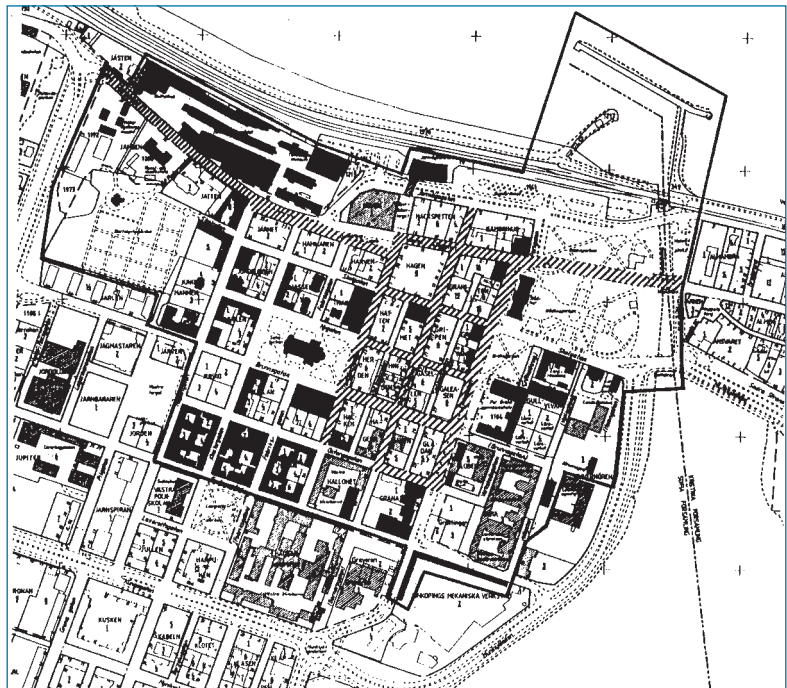
Karta som visar förslag på riksintresseområdets utbredning och den bebyggelse som utpekats som särskilt värdefull.

Kartan ovan avgränsar det i rapporten definierade riksintresseområdet, även de kulturhistoriskt värdefulla byggnaderna inom detta område har markerats. Vidare har det bevarade gatumönstret i 1835-års stadsplan för ”Vestra Förstaden” markerats särskilt.

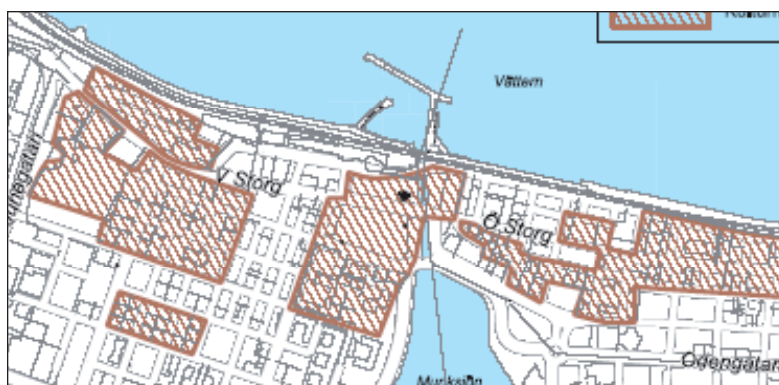
Karta som visar Karta ur ÖP 2002, som markerar riksintresseområdena inom Jönköpings tätort.

Karta 2 i ÖP 2002 som gäller allmänna intressen anger området som tätortsområde. Riksintresseområden i Västra centrum redovisas inom del 2, Rekommendationer & kommundelar enligt följande. Jönköpings tätort är av riksintresse för kulturmiljövård. För övrig kulturhistoriskt värdefull bebyggelse hänvisar ÖP:n till kommunens antagna Kulturminnesvårdsprogram från 1989.

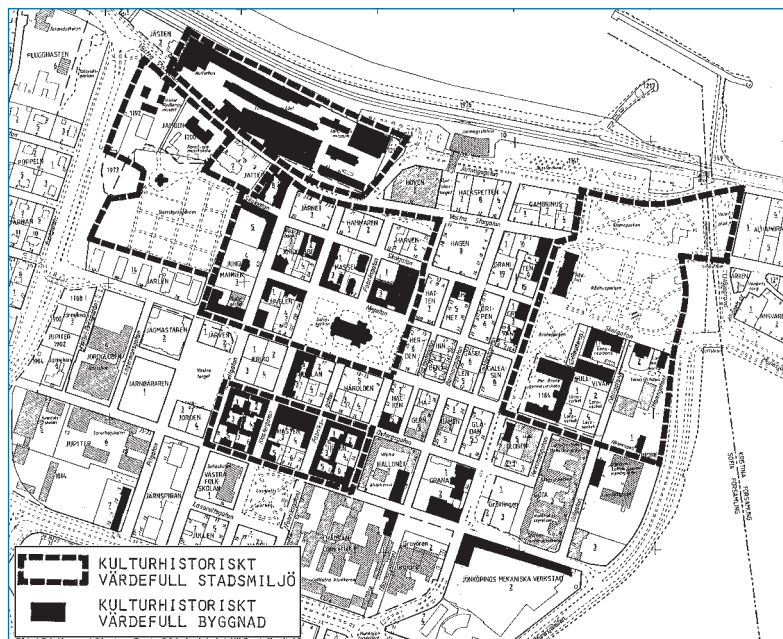
Karta som visar de områden och byggnader som utpekats som särskilt värdefulla i bevarandeprogrammet.

**Det centrala park- och institutionsstråket** – typisk stadsplanering enligt 1800-talets ideal och därtill en indirekt påminnelse om fästningsverket och förborgens läge i staden. Området är värdefullt för stadsmiljön i allmänhet. Det speglar på ett intressant sätt den offentliga stadsmiljöns utbyggnad och förvandlingar under en period av nästintill 150 år.

**Trähuskvarter på Väster** – välbevarad trähusarkitektur i kvarteren Juno, Helgonet och Hymnen som illustrerar stadsbyggnad på tidigare oexploaterad mark, i enlighet med 1874 års byggnadsstadga och stadens nya byggnadsordning från 1876. De regelbundna kvarteren var och är delvis indelade i sex regelbundna tomter, ett resultat av 1864 års stadspla-

neutvidgning. Typiska trähus för denna period finns även enstaka i övriga delar av området. Dess typiska utförande beskrivs: stadsgård med gatuhus i två våningar, uppfört i liggtimmer som panelkläatts eller reveterats etc.

**Kring Sofiakyrkan och Kapellgatan** – Kyrkan som monumentalt centrum i den kommersiellt livliga Västra Förstaden, kvarteren norr om kyrkan (Hasseln 1 och 2 med originellt utformade panelfasader), Harpan 3 (stilimiterande putsarkitektur), Metodistkyrkan i Hasseln 4 och B Hays ridhus i kvarteret Harpan. Viktoriahuset, Kapellgatan, tingshuset från 1908, jugendpräglade Jungmannen 1 och 2 samt Juvelen 3, järnvägsman- narhuset i kvarteret Jungmannen 5 samt Jätten 8.

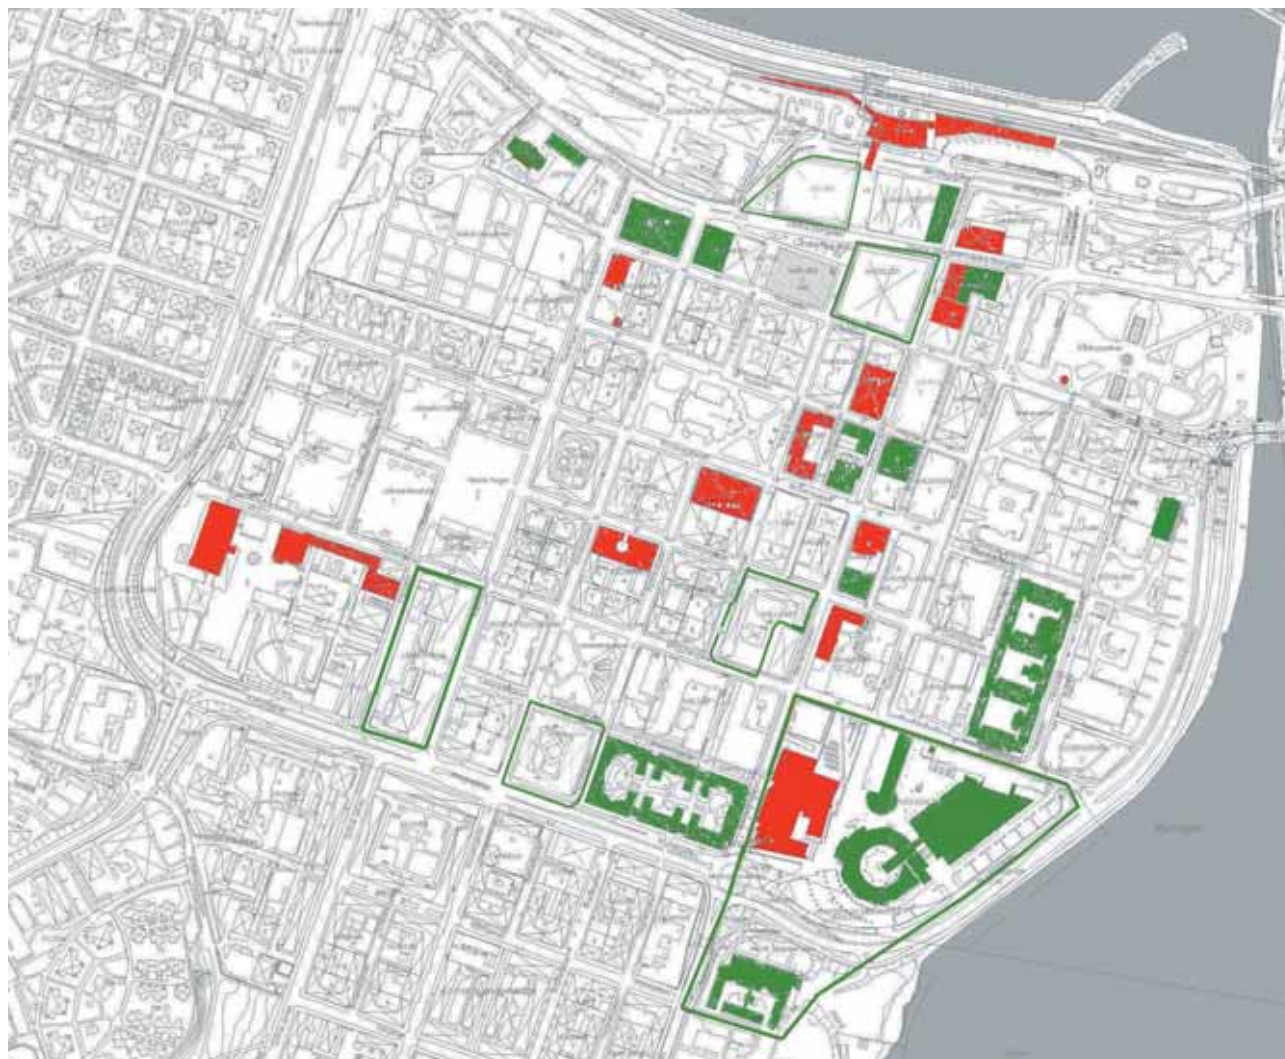
## Värderingskarta för bebyggelsen 1950 -

Värderingskarta - markerar vilken modern bebyggelse som värderats som särskilt värdefull eller innehållande betydande karaktärsdrag

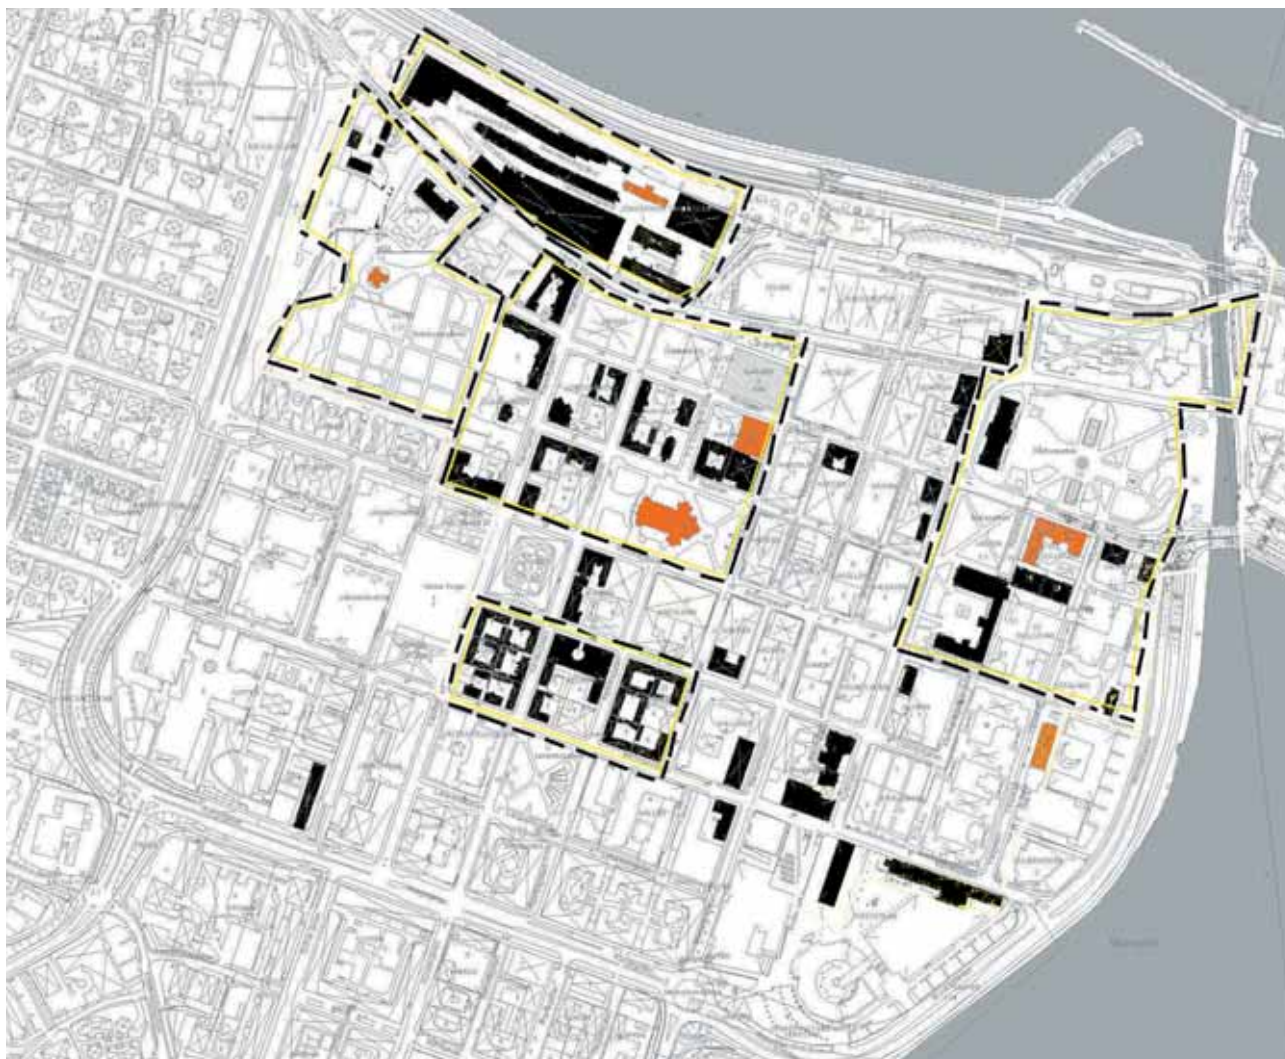
## Övrig kulturhistoriskt värderad bebyggelse

Karta som visar vilken bebyggelse i området som skyddas genom Kulturminneslagen och som upptagits som riksintresseområde samt den bebyggelse vilken upptagits som särskilt värdefull i det tidigare kommunala bevarandeprogrammet.

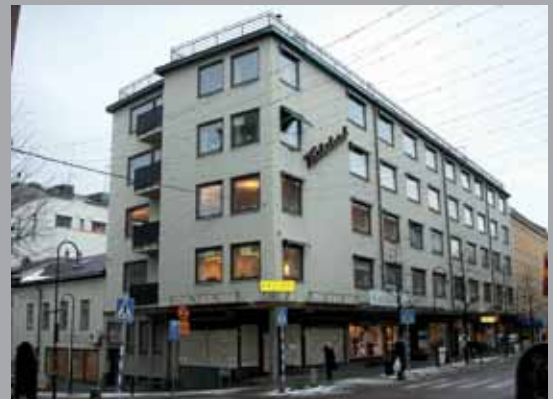
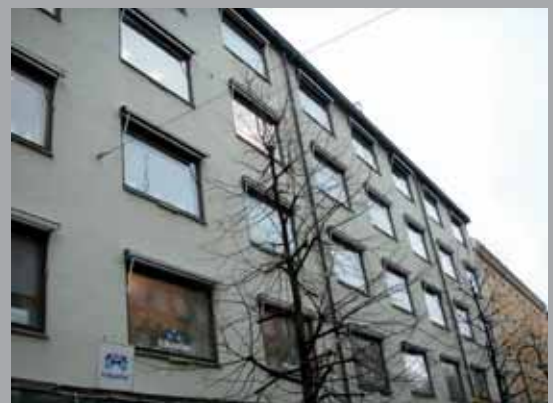
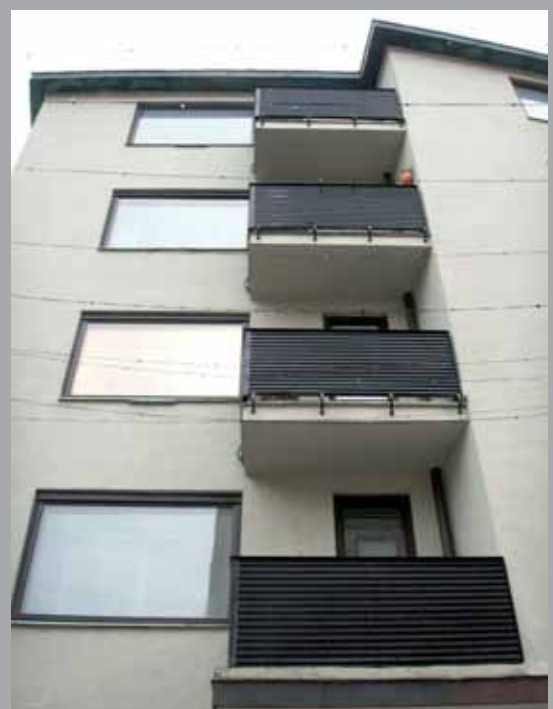
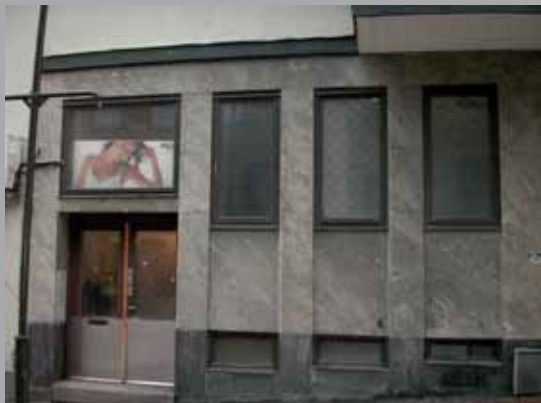
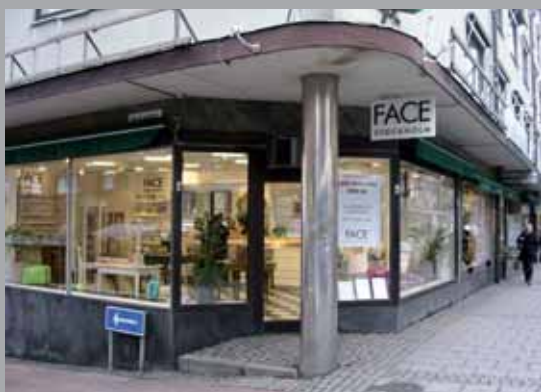
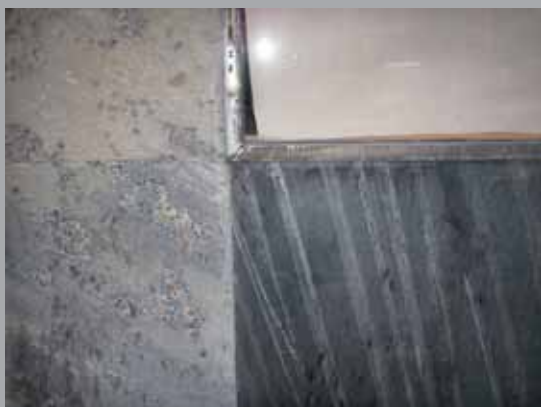
Viktiga delar i byggnaden som utgör dess karaktär är: det plana taket och dess enkla avslut, den ljus slätputsade fasaden, de stora fönstren placerade i horisontell strävan, den mörkt gråa naturstenen i bottenplanet, det lätta skärmtaket svängt runt hörnet och som där bärs upp av en blankt stålklädd pelare, de stora skyltfönstren i eleganta stålbågar samt balkongerna med sina enkla betongelement, liggande korrugerad plåt och räckenas järnsmidesfästen.

Byggnaden utgör ett tidigt exempel på de nya cityambitionerna som började ta form i stadsdelen under denna tid och den är därför av samhällshistoriskt intresse. Byggnaden sätter märke för denna nya utveckling i området. Denna utveckling uttrycks framför allt genom byggnadens olika funktioner i form av t. ex. handel, verksamhet, kontor och boende.

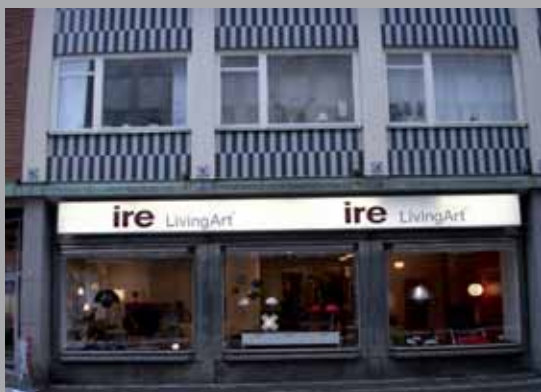
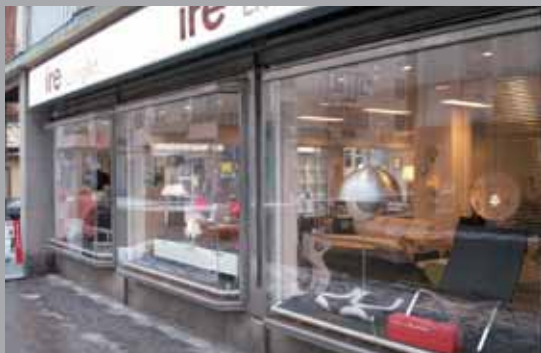
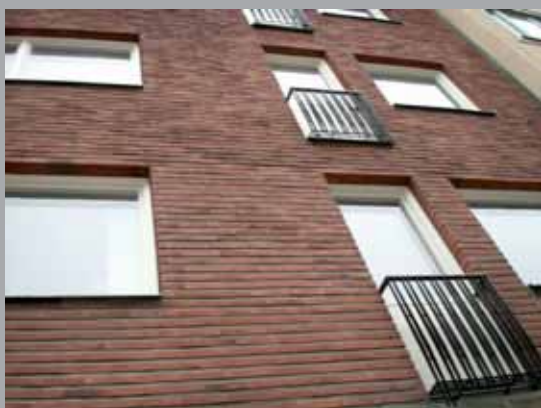
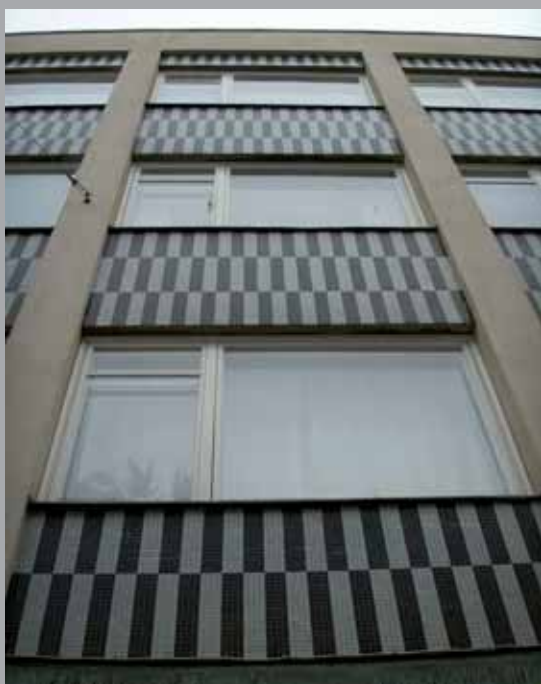
de franska balkongernas järnsmidesräcken i enkelt men elegant utförande, dörrarnas och skyltfönstrens högblanka stålprofiler samt skyltfönstrens utkragande placering.

Viktiga delar i byggnaden som utgör dess karaktär är: det flacka taket med lätt utskjutande och enkelt takavslut klätt i koppar, skiffertak (påkostat 1960-tal), det röda fasadteglet, de ljusst putsade partierna i kontrast till teglet, mosaikpartier, listverket klätt i koppar placerat i bottenvåningens övre del, de vitmålade träfönsterbågarna med osymmetrisk indelning eller odelade, de franska balkongernas järnsmidesräcken i enkelt men elegant utförande, dörrarnas och skyltfönstrens högblanka stålprofiler samt skyltfönstrens utkragande placering.

Vid underhåll, ändring och annan utveckling av byggnaden/kvarteret/området får inte de karaktärsdrag samt kvalitéer och värden som nämnts ovan förvanskas.

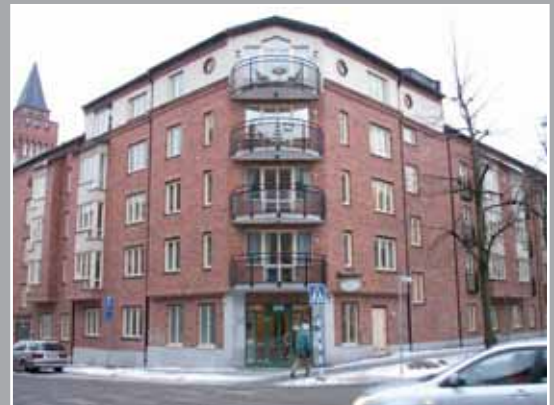
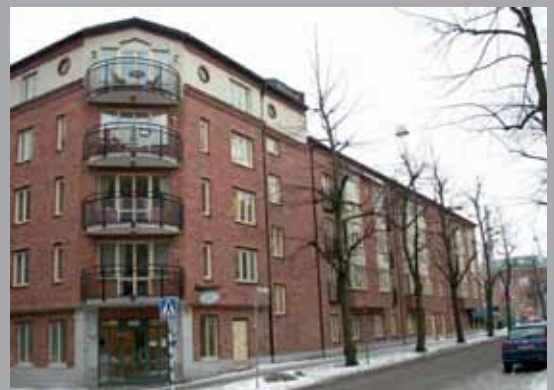
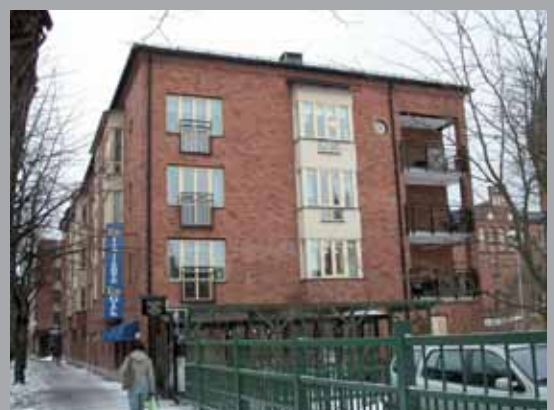
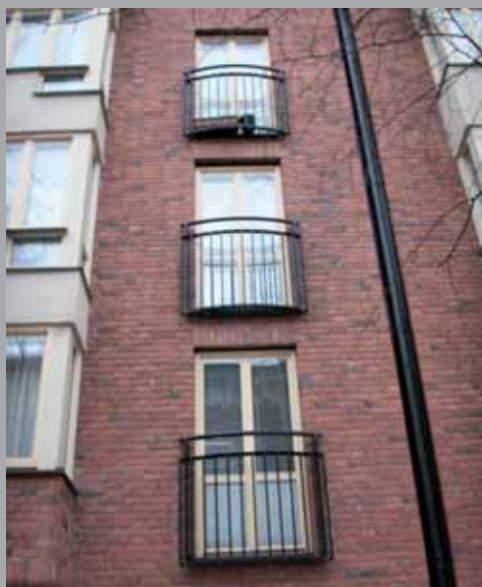
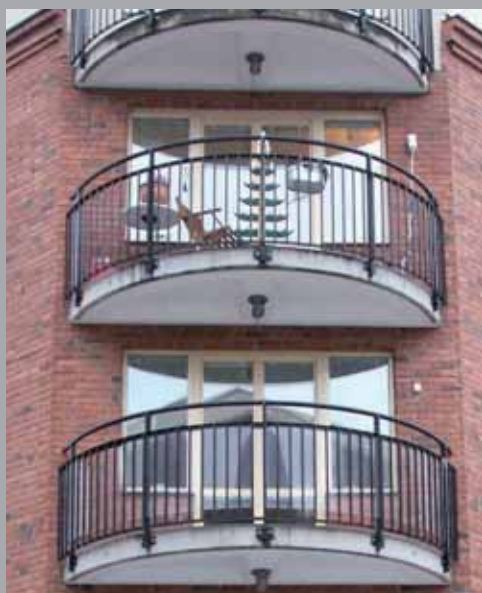
Fastighetsbeteckning: Granaten 2

Äldreboendet i 4-5 våningar ligger inom samma kvarter som den gamla brandstationen och spårvagnsstallarna. Dess arkitektur har sökt en anpassning till de äldre byggnaderna främst genom materialvalet och färgsättningen. I övrigt en karaktäristisk arkitektur för tidigt 1990-tal.

Taket är relativt flackt med sadeltaket som grundform.

Fasaden är i rött tegel med inslag av ljus slätputsade partier. Exempelvis byggnadens övre nordvästra hörnparti är markerat genom en ljus putsad övre våning.

Fönstren är främst i symmetriskt två- och flerluftsutförande. Även delvis osymmetrisk indelning via låg bröstning förekommer samt runda fönster. Bågarna är gult färgsatta.

De tre övre våningarna har burspråkspartier och det vinklade hörnet i nordväst är försett med rundade balkonger med svartmålade räcken i enkelt stående järnsmide. I hörn mot innergården finns även helt indragna balkonger med liknande järnsmidesräcken även försedda med ett krysspår med glasskiva bakom.

Vidare finns franska balkonger, även dessa med svarta järnsmidesräcken i enkelt stående utförande.

Viktiga delar i byggnaden som utgör dess karaktär är: Färg och materialvalen rött tegel och ljus slätputs, fönster och dörrars placering, indelning, färg och material, burspråken, samt balkongernas placering och utförande även inkluderat de svarta enkelt stående järnsmidesräckena (även de franska balkongerna).

Vid underhåll, ändring och annan utveckling av byggnaden/ kvarteret/området får inte de karaktärsdrag samt kvalitéer och värden som nämnts ovan förvanskas.

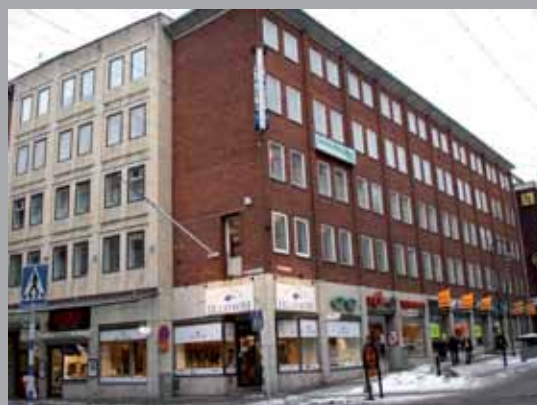
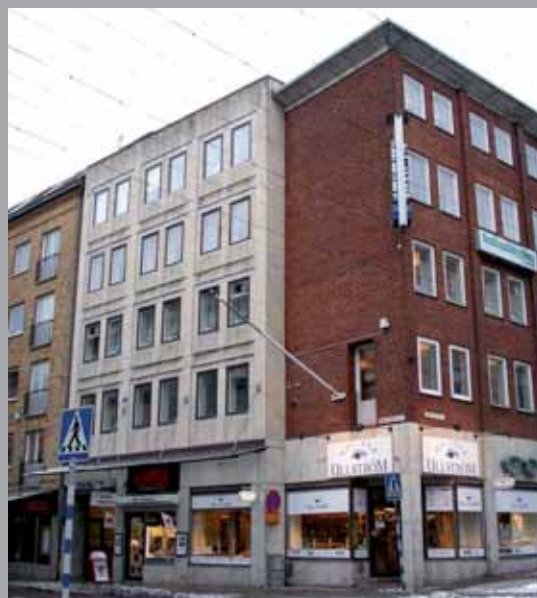
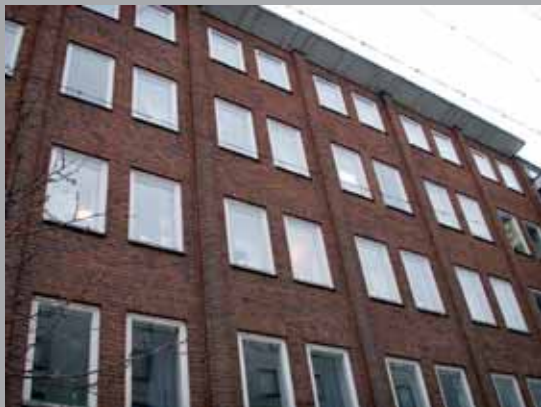
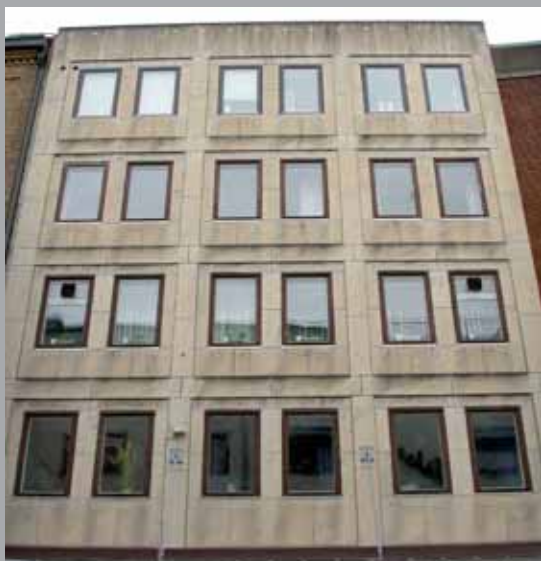
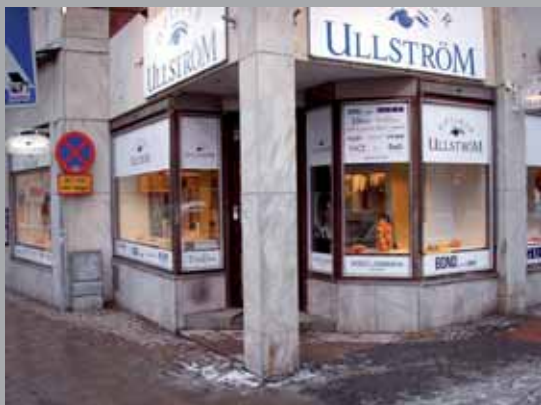
Fastighetsbeteckning: Graniten 1

Byggnaden är belägen i sydöstra hörnet av korsningen Västra Storgatan - Barnarpsgatan och markförhållandena är svagt sluttande mot norr. Huset innehåller huvudsakligen kontorslokaler förutom handel i bottenplan och byggnaden är i fem våningar.

Taket har ett uppåtvinklat kraftigt utskjutande takavslut i betong, med ingjutet ruttmönster.

Fasaden är huvudsakligen klädd med rött tegel. Bottenvåningen är klädd i ljusa naturstensplattor och så även ett utskjutande fasadparti i den norra fasaden. Detta börjar i bottenvåningens överkant och avslutas något ovanför takavslutet. Fasaden mot väster har pilastrar som löper genom hela fasaden och delar in fönstren två och två. Fasadens uttryck blandas genom både en horisontell och en vertikal strävan. Fönsterformationen bildar horisontella fönsterband och pilastrarna bidrar till en vertikal strävan i fasaden.

Fönstren är genomgående stående enlufts-fönster med träbågar. Västra fasadens fönster har vitmålade fönsterbågar och fasaden mot norr har lackade eller oljade bågar. I markplan har byggnaden stora skyltfönster inramade i kombinerade stål och träbågar. Även en fransk balkong med järnsmidesräcke förekommer i fasden mot norr.

Entrén i nordvästra hörnet är indragen och hörnet markeras med en fristående pelare.

Karaktäristiskt för den andra hälften av 1950-talet är att den vertikala strävan i fasaden blandas med en horisontell sådan. Andra typiska drag är det formgjutna takavslutet i betong. Det röda fasadteglet i kombination med vitmålade träfönsterbågar samt naturstensplattorna i kombination med stål och behandlade träfönsterbågar uttrycker även det 1950-talets arkitektoniska uttryck. Den franska balkongen med sitt järnsmidda räcke bidrar även det till byggnadens 50-talskaraktär.

Viktiga delar i byggnaden som utgör dess karaktär är: den kombinerade strävan i fasaden - vertikal och horisontell, det utskjutande och uppåtvinklade formgjutna takavslutet, det röda fasadteglat med dess vertikalt genomgående pilastrar, de vitmålade och oljade/lackade träfönsterbågarna, skyltfönstrens stål och träbågar, de trädörrar enligt 50-talsutförande som kvarstår, ursprungliga fönster och dörrars placering (horisontella fönsterband), material och utformning, den franska balkongen med dess järnsmidesräcke samt den ljusgråa naturstenen i markplan och det utskjutande fasadpartiet i norra fasaden.

Vid underhåll, ändring och annan utveckling av byggnaden/kvarteret/området får inte de karaktärsdrag samt kvalitéer och värden som nämnts ovan förvanskas.
