JÖNKÖPINGS  
KOMMUN

STADSBYGGNADSKONTORET

# Västra centrum

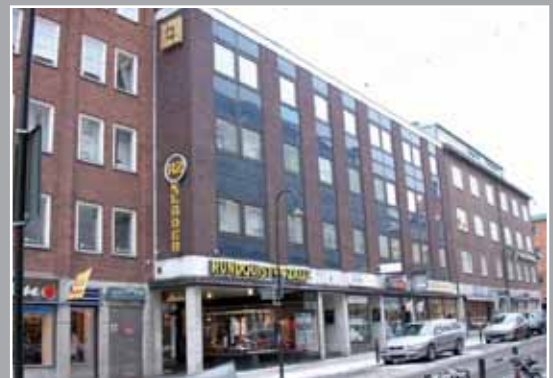
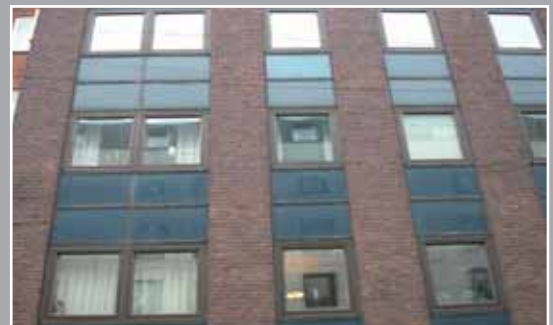
Fastighetsbeteckning: Graniten 19  
Gatuadress: Barnarpsgatan 7, 9  
Skolgatan 4  
Smålandsgatan 20  
Byggnadsår: ca 1959  
Arkitekt/Byggföretag: Bo D:son Widén, Jönköping

Viktiga delar i byggnaden som utgör dess karaktär är: det plana taket med enkelt kopparklätt takavslut, det röda fasadteglat som utgör en pilasterverkan, de vertikala fönster/glaspartierna med odelade fönster i bruna bågar och blått glas i kopparprofiler, de breda ljusa partierna överst i fjärdeplanet och nederst i andra planet, listverket/skrämtaket med kopparavslut, de ursprungliga skyltfönsterbågarna samt naturstensplattorna.

Vid underhåll, ändring och annan utveckling av byggnaden får inte de karaktärsdrag samt kvalitéer och värden som nämnts ovan förvanskas.

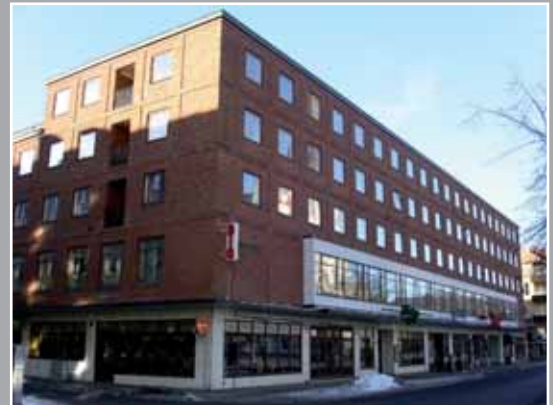
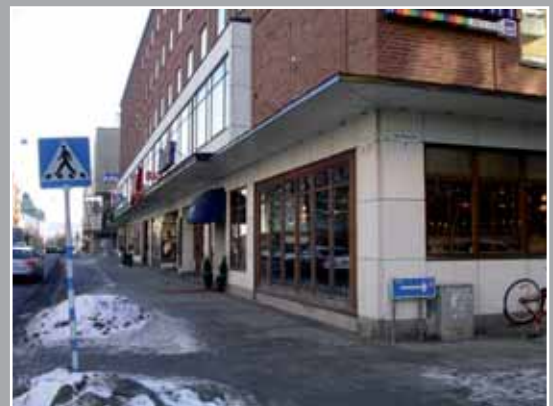
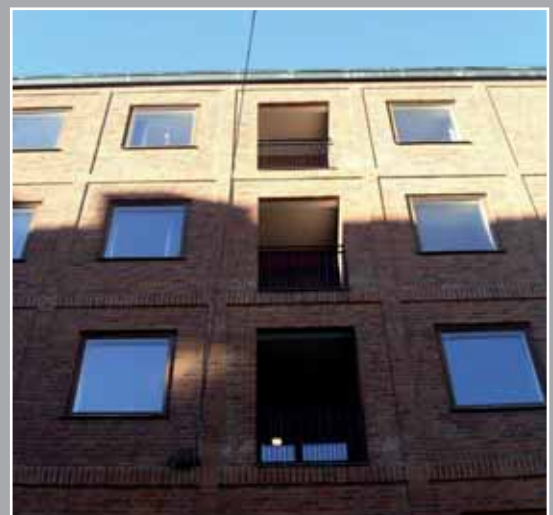
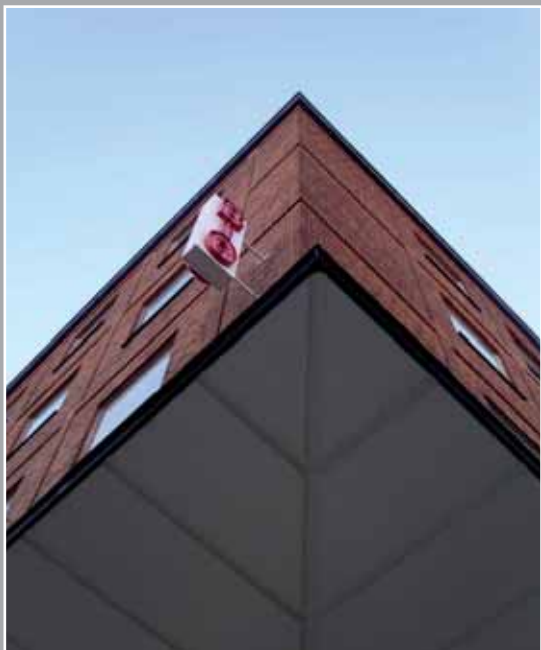
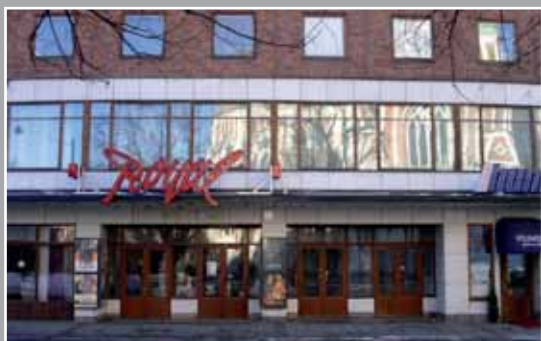
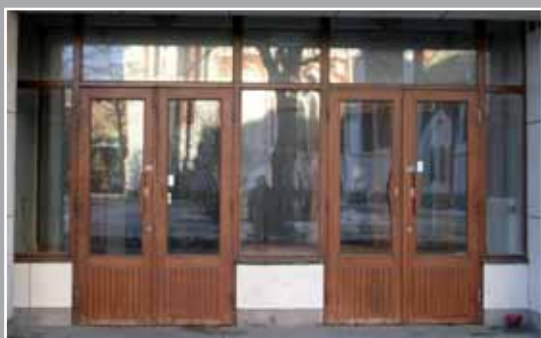
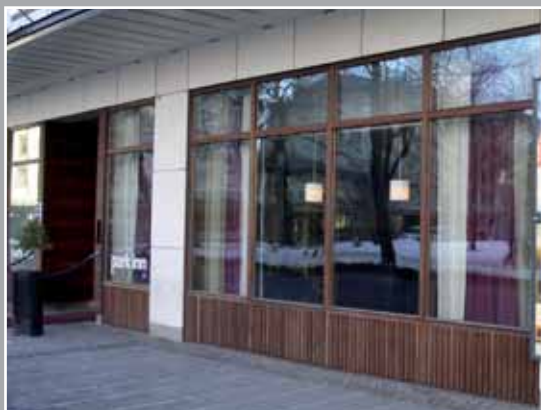
## Kv. Härolden

Taket är ett flackt och valmat sadeltak med mycket svagt utskjutande takavslut klätt i kopparplåt.

Fasaden är klädd i rött tegel och genom utkragade partier bildar teglet ett rutnätsmönster som ramar in varje fönster. Fasaden är därmed mycket symmetriskt uppbyggd. I norra fasadens andra våningsplan finns ett utskjutande parti som är klätt i samma ljusa naturstensplattor som markplanet.

Fönstren domineras av enlufsfönster, som är lätt stående (näst intill kvadratiska). Fönsterbågarna är genomgående i lackat eller oljat trä. Fönstren i det utskjutande fasadpartiet mot norr är osymmetriskt indelade och spröjsade. Denna fönsterindelning återkommer i markplanets stora fönster och även i entréerna som till stor del är glasade i behandlade träbågar.

Dörrarna är i lackat eller oljat träutförande och överensstämmande med fönsterträbågarnas träslag. Entréerna utgörs delvis av parställda dubbeldörrar med stora fönsterinfattningar i varje del.

Över markplanet löper ett lätt skärmtak i formgjuten betong med kopparavslut.

I den östra och västra gaveln är helt indragna balkonger placerade i rutmönstret, med enkla järnsmidesräcken.

Sockeln är i något mörkare natursten (troligtvis granit).

Vid underhåll, ändring och annan utveckling av byggnaden/kvarteret/området får inte de karaktärsdrag samt kvalitéer och värden som nämnts ovan förvanskas.

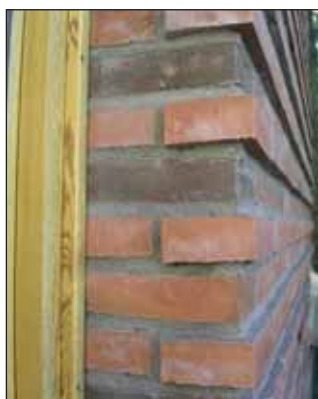
Byggnaden är belägen inom högskoleområdet, utmed Barnarpsgatan och Gjuterigatan, precis intill Munksjörandelen. Skolan är uppförd i 4 våningar. Komplexet öppnar sig i sydväst och leder in till en liten innergård. Marken sluttar svagt åt öster.

Taket är plant med enkelt avslut klätt i gråmålad plåt. Takavslutets bredd varierar mellan byggnadens olika delar.

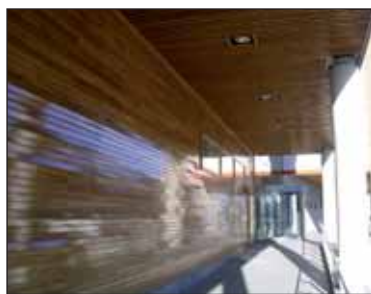
Fasaden är varierande och domineras av rött tegel, mörka och gula plattor, glas, träpanel och betong utan yt-behandling.

Tegelfasaden är mönstermurad genom att varannan rad är utkragad. Den södra delen är helt glasad med en inre fasad klädd med gula plattor. Den sydöstra delen har en fasad klädd i svarta naturstensplattor. Längs den östra sidan är markplanet indraget och bildar en loggia med runda betongpelare. Loggians fasad är till stor del glasad, men andra delar har liggande träpanel och betong. Entrén in mot Högskoleområdet är indragen och helt glasad, genom hela byggnaden och avslutas med ett skärmtak. Denna entrén är även försedd med konst. Sockeln är klädd i ljus grå natursten.

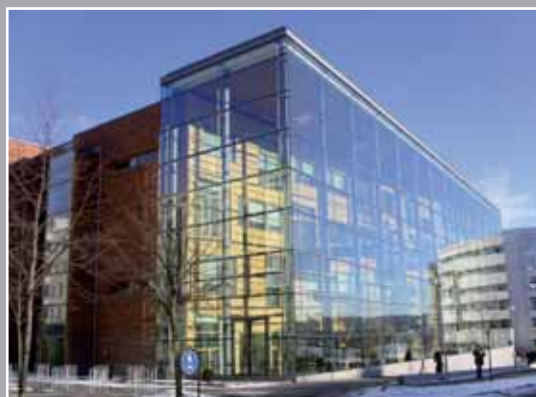
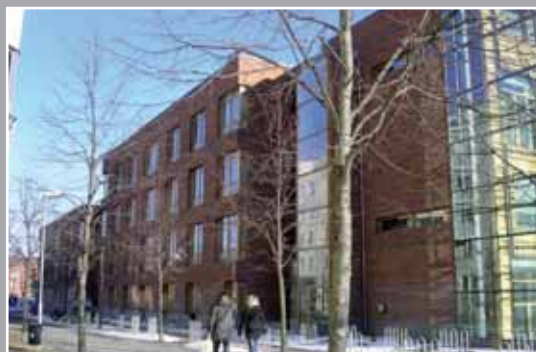
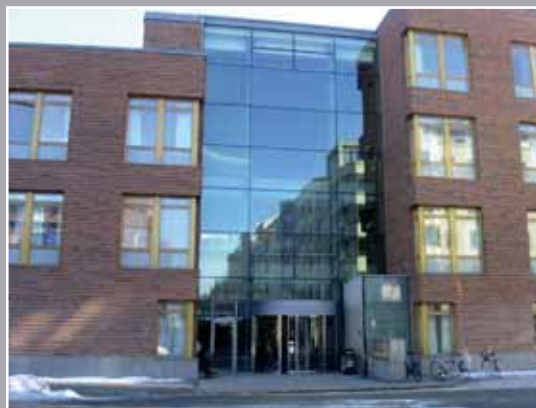
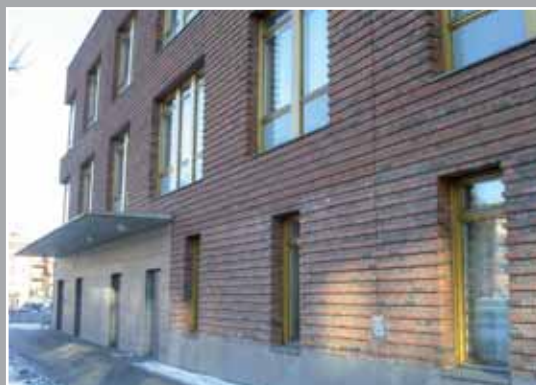
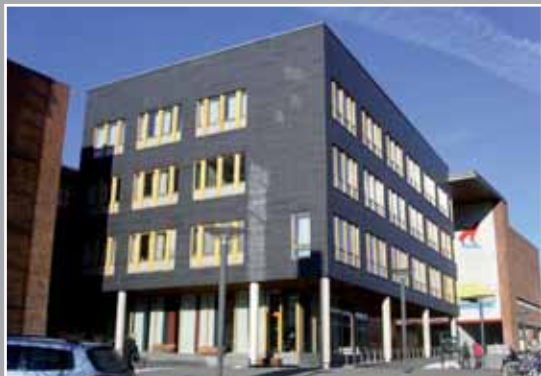
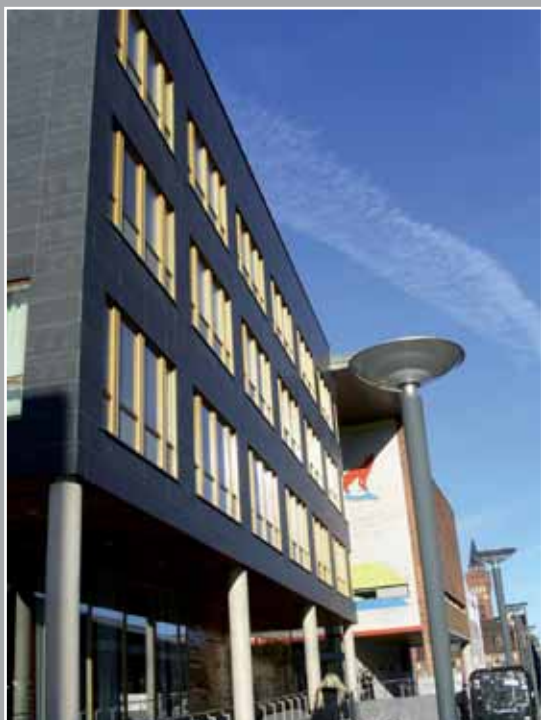
## Kv. Högskolan - HLK

Fönstren har genomgående lackade träfönsterbågar. Träslaget ger fönsterbågarna en gulaktig färgsättning, vilket ger fasaden stark kontrastverkan mot fasadens till stor del röda

tegel och mörka naturstensplattor. Fönstrens utformning varierar. De är två eller fler-delade med osymmetriska spröjs. Det förekommer även smalt stående, små runda och lågt liggande odelade och delade fönster. Mot norr innehåller fasaden två stora fönsterpartier som löper upp till takfoten och fortsätter i taket.

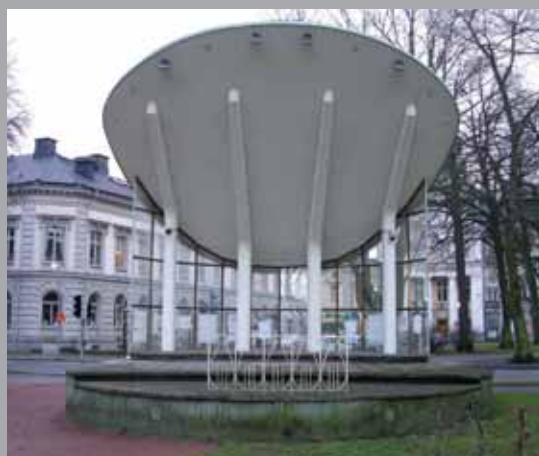
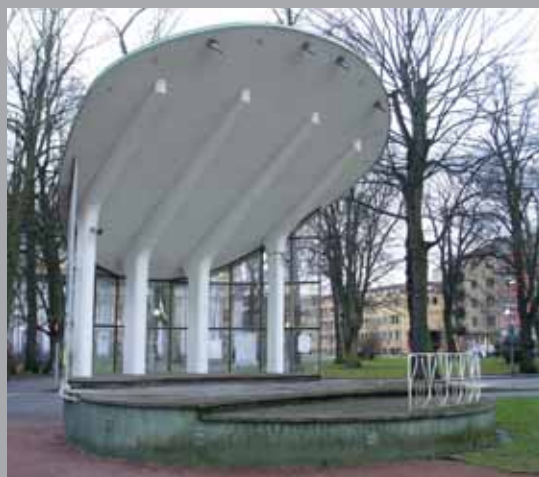
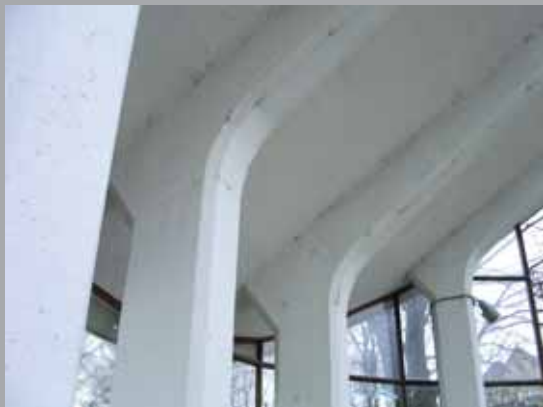
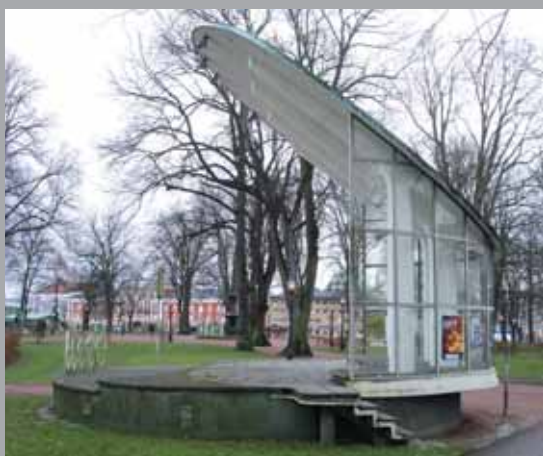
Viktiga delar i estraden som utgör dess karaktär är: det tunna och branta betongelementstaket med enkelt avslut i kopparplåt, betongelementen som bär upp taket och dess material och utformning, den glasade välvda väggen mot söder med bågar i metall, det sirliga järnsmidesräcket i fronten, golvet i grå natursten, det eleganta betongfundamentet samt den enkla trappan som bärs upp av en betongpelare.

Vid underhåll av estraden föreslås betongfundamentet få framträda enligt ursprungligt utförande i estradens främre öppna del (se ursprungliga ritningar i bygglovsarkivet).

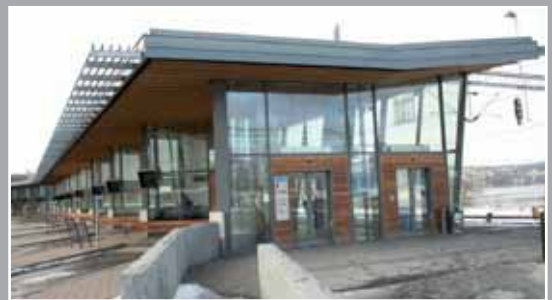
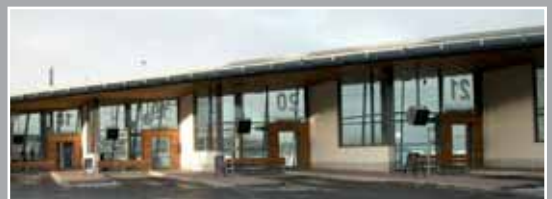
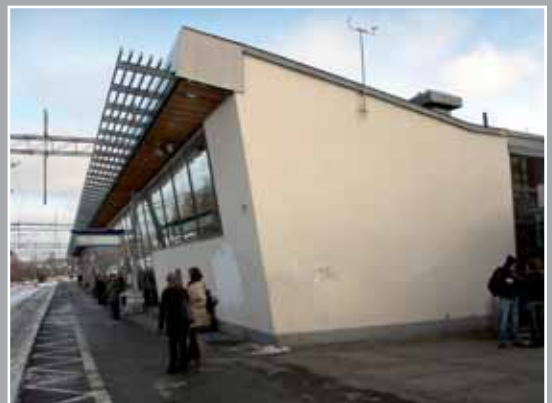
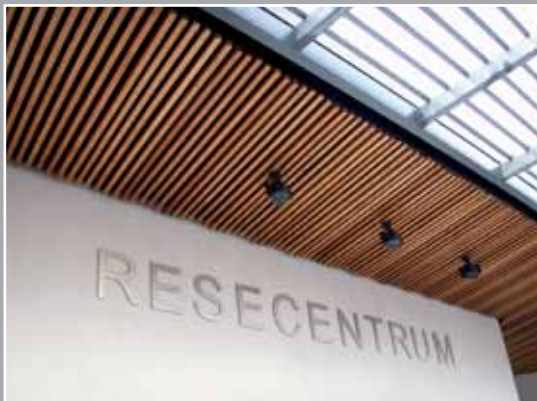
Fastighetsbeteckning: Väster 1:36

Resecentrat är beläget längst norr ut i stadsdelen och det är sammanbyggt med järnvägsstationen och sträcker sig utmed järnvägen öster om denna. Byggnaden består av en stor glasad vänthall med direkta utgångar till de angörande bussarna.

Taket är ett flackt och lätt vinklat pulpettak med kraftigt utskjutande avslut. De kraftigt utskjutande delarna är framför allt i samband med entréer och påstigningszonen. De utskjutande takpartierna förstärks ytterligare via solskärmar. Undertaket i dessa utskjutande partier är klädda i smala träribbor och takens avslut är klädda i grålackerad plåt.

Fasaden är till största delen glasad i grålackerade aluminiumprofiler. Men delar av fasaden är ljus slätputsade och kring dörrar är fasaden klädd i träpanel i slätpanelsutförande. Träet kan möjligen vara lärk och är troligtvis oljeimpregnerat.

Viktiga delar i resecentrat som utgör dess karaktär är: dess funktion, dess flacka tak med kraftigt utskjutande delar med plåtklätt avslut och solskärmar, skarpt skurna fasader i glas, ljus slätputs med inslag av träpanel i träutförande samt glaspartier, fönster och dörrar i grålackerade aluminiumprofiler.

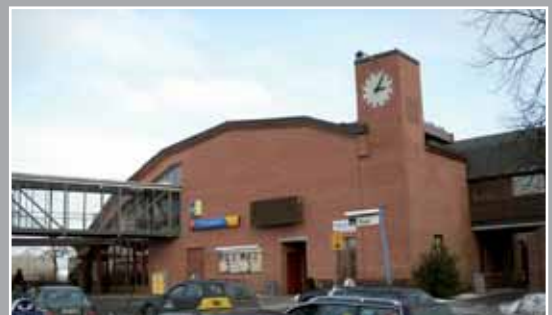
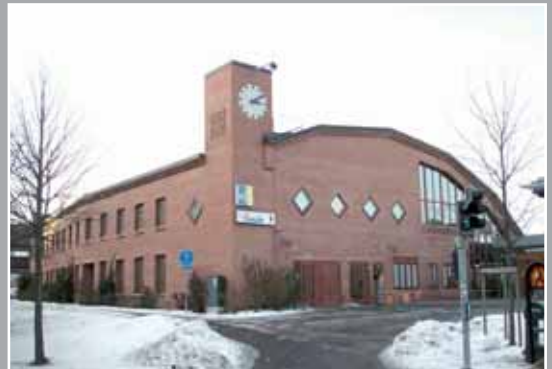
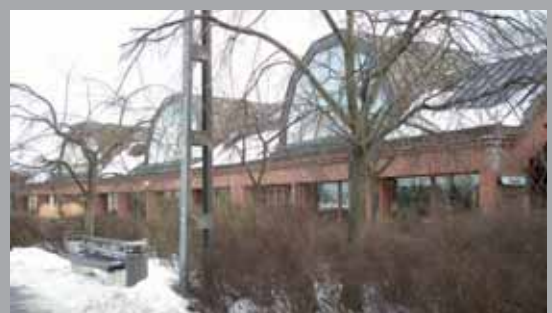
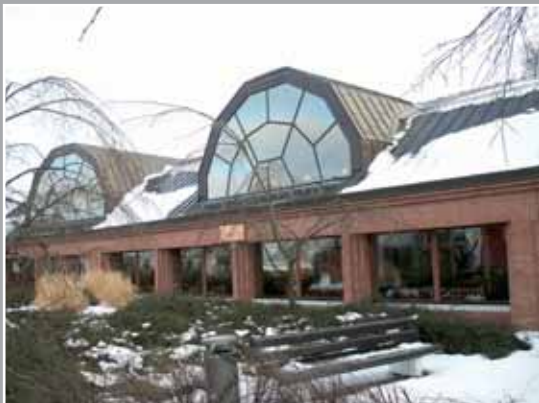
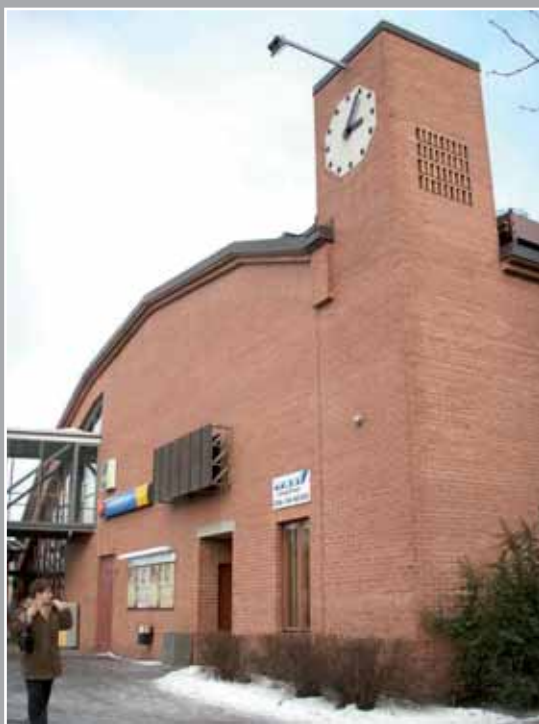
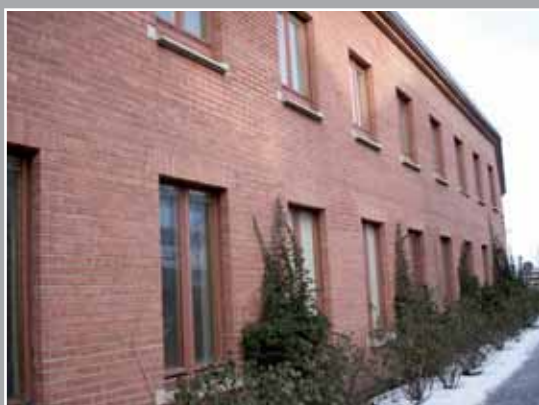
Fastighetsbeteckning: Väster 2:2  
Gatuadress: Järnvägsgatan 12

Järnvägsområdet inkluderat järnvägsstationen är beläget i Västra Centrums norra del utmed Vätterns södra strand. Järnvägsstationen har i stort två våningsplan, men vänthallen mot Vättern rymmer hela byggnadens takhöjd. Utifrån stationens södra fasad löper en inbyggd gång över järnvägsgränd till Juneporten. Utifrån entrén i den västra gaveln sträcker sig ett vidsträckt tak över perrongen.

Vid ett försök att benämna takets utformning kan man säga att taket i grunden är ett osymmetriskt brutet sadeltak och är klätt med plåt (troligtvis kopparplåt). Mot norr har taket försetts med tre takkupor, även de med brutna tak och takets form återspeglas i kupornas fönsterindelning i form av uppdelade brutna cirklar.

I byggnadens södra del har de båda hörnen fyrkantiga torn-  
delar. Tornen är försedda med var sin stor klocka. Övergångens tak och även väggar är klädda i kopparplåt och taket är ett brutet sadeltak. Perrongens tak är lätt välvt och klätt med korrugerad plåt målad i rödbrun nyans. Taket bärs upp av återkommande limträelement.

Fasaden är klädd med rött tegel och fönstren är varierande till sin utformning, men fönsterbågarna är näst intill uteslutande i trä. I fasaden mot söder är de tvärlade och även odelade tvärrättade och kvadratiske fönster förekommer. Vänthallsdelen mot Vättern är försedd med mycket fönster och hela fönsterpartier. Gavlarnas norra delar är helt glasade i högt stående träfönsterbågar. Hela fasaden mot norr har höga stående fönster, även de i träbågar.

Viktiga delar i byggnaden som utgör dess karaktär är: takets utformning med dess brutna välvda karaktär, de två torndelarna, takkuporna och plåtbeklädnad, det röda fasadteglet, perrongens tak och bärande element som löper från entrén i västra gaveln utmed perrongen samt fönstrens placering, utformning, indelning, material och behandling/färgsättning.

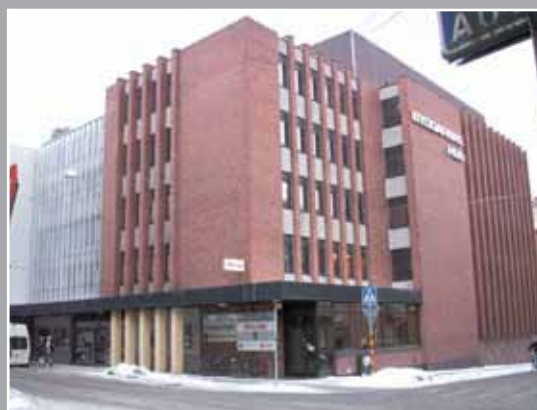
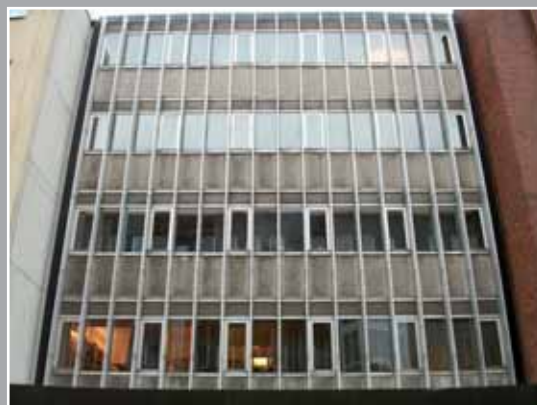
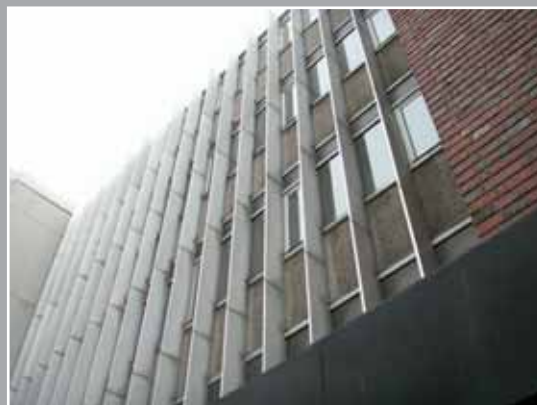
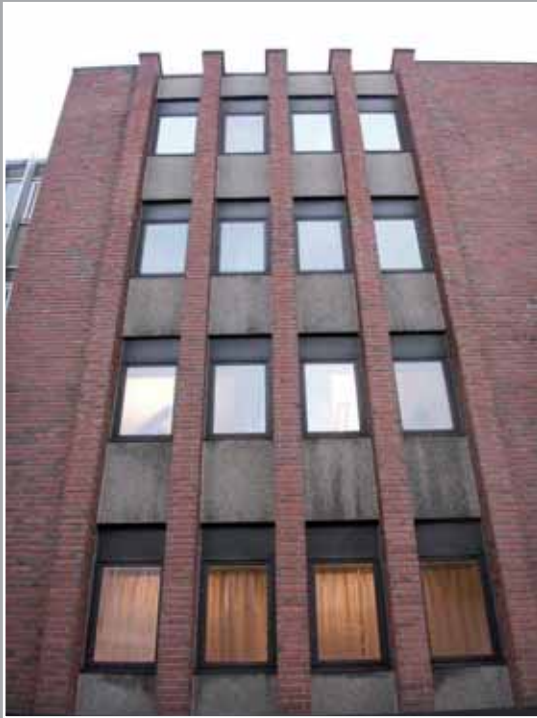
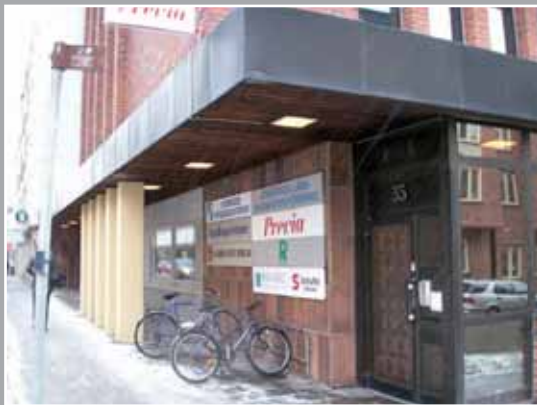
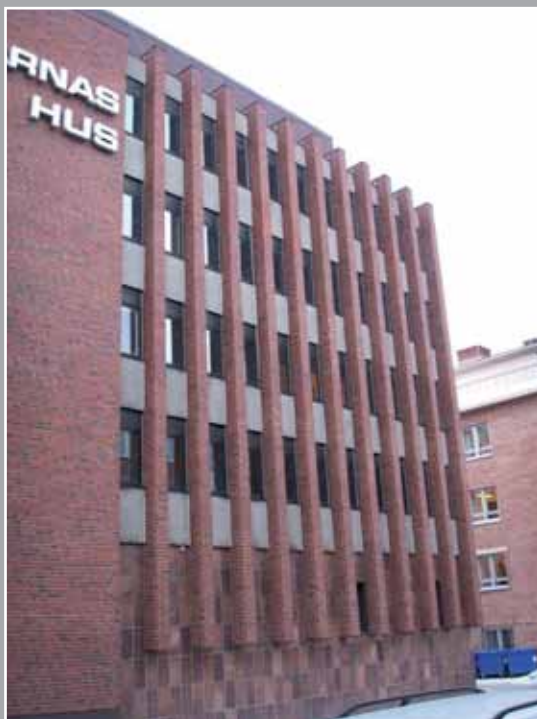
Fastighetsbeteckning: Gamen 5  
Gatuadress: Barnarpsgatan 33, 35

Byggnaden är belägen i nordöstra hörnet av korsningen, Barnarpsgatan - Oxtorgsgatan och byggnaden har fem våningar.

Taket är troligtvis plant (alternativt ett flackt valmat sadeltak) och har ett enkelt plåtklätt avslut. Byggnadens östra del har en takbyggnad klädd med kurrigerad och brunmålad plåt.

Fasaden domineras av rött tegel och i samband med fönsterpartierna uttrycks utkragade pilastrar även de i rött tegel. Det förekommer även tunna pilstrar i metall. Fasadytorna mellan fönstren och pilastrarna kläs i skivor med öppen ballast. Markplanet är beklätt med brunt kakel.

Fönstren är uteslutande stående och odelade. De är relativt små. Fönstren är placerade i fönsterband och varje fönster ramas in av de vertikalt genomgående pilastrarna i de samlade fönsterpartierna. Fönsterbågarna i samband med metallpilstrarna är i obehandlad aluminium och resterande fönsterbågar är bruna och troligtvis även de i aluminium.

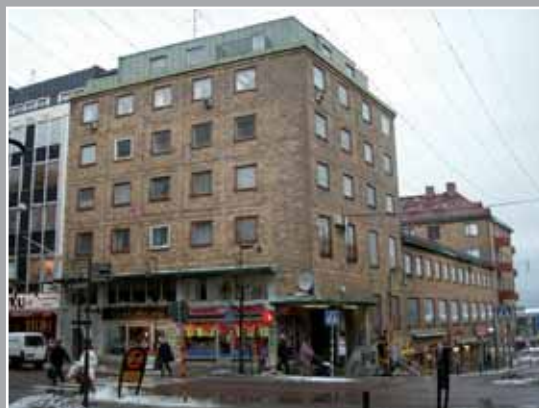
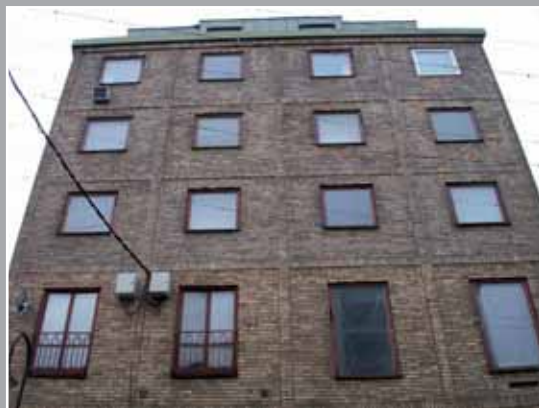
Byggnaden är belägen i områdets norra del söder om Re-secentrat i sluttande läge mot norr utmed Barnarpsgatan. Komplexet innehåller funktioner som handel, annan verksamhet, kontor och boende. Mellan två byggnadskroppar i fem våningar ligger en lägre sammanlänkade del i tre våningar.

Takets utformning varierar, den norra delen har ett valmat sadeltak klätt med rött tegel och den södra delen har en indragen takvåning med flackt tak klätt i koppar. Takens avslut är lätt utskjutande med markerad takfot genom varierad mönstermurning, tandad i mellanbyggnaden och en jämn heldragen gesims i resterande delar. Det förekommer även ett kopparklätt skärmtak i samband med entrén i sydöst

Fasaden domineras av gult mättat tegel som mönstermurats med ett rutmönster som ramar in varje fönster. Sockelvåningen har varierat utförande till följd av förändringar under årens lopp. Senast har den sydöstra entrén byggts om.

Fönstren är symmetriskt placerade i det ovan nämnda rutmönstret med varken dominerande horisontell eller vertikal verkan. Det är till avgörande del enluftsfönster i näst intill kvadratiska rödmålade träbågar. Det förekommer även perspektivfönster i den lägre delen.

Fasaden innehåller även franska balkonger med järnsmide samt balkonger med räcken i järnsmide och fronter i kor-rugerad plåt.

Dörrarna varierar med allt från glasade dörrar i aluminium till dörrar i träutförande via blanka stålprofiler.

Vid underhåll, ändring och annan utveckling av byggnaden skall de karaktärsdrag samt kvalitéer och värden, som nämnts ovan, särskilt beaktas.

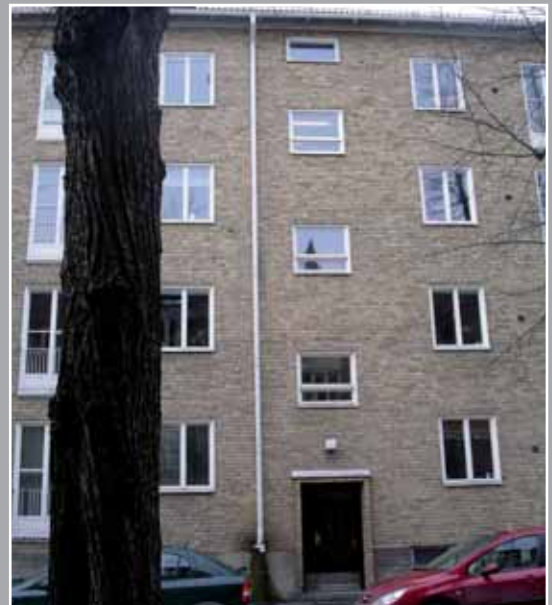
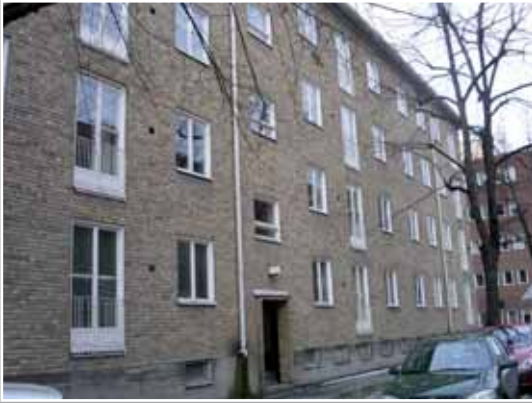
Byggnaden är relativt centralt belägen i området och omfattar en stor del av kv Hallonet. Utförandet innebär kvartersbebyggelse med innergård som öppnar sig mot söder och utmed Barnarpsgatan övergår 1950-talskomplexet i en äldre del som inte berörs här.

Taket är ett utskjutande sadeltak med synligt regelverk i taksprånget och klätt med rött tegel.

Fasaden är i gult mättat tegel mycket karaktäristiskt för 1950-talet. Enkel mönstermurning förekommer exempelvis kring entrén mot Barnarpsgatan. Sockeln är troligtvis putsad i cementputs.

Fönstren domineras av traditionella tvåluftsfönster utan spröjs i rektangulärt stående utförande. Fönsterbågarna är i vitmålat trä. Mot Barnarpsgatan förekommer franska balkonger med dubbeldörrar med spröjs och järnsmidesräcke. I trapphuspartiet mot Barnarpsgatan finns en mycket tidstypisk fönstersättning för 1950-talet med återkommande osymmetriskt tvådelade fönster som innehåller ett lågt ligande fönster.

Dörrarna är i träutförande med fönsterinfattningar.

Viktiga delar i byggnaden som utgör dess karaktär är: Sadel-taket klätt med rött tegel, det gula mättade fasadteglet med mycket enkel mönstermurning, fönstrens placering, utformning och material, dubbeldörrarna och järnsmidesräckena i samband med de franska balkongerna samt de ursprungliga entrédörrarna i träutförande med glasinfattningar.

Vid underhåll, ändring och annan utveckling av byggnaden skall de karaktärsdrag samt kvalitéer och värden, som nämnts ovan, särskilt beaktas.

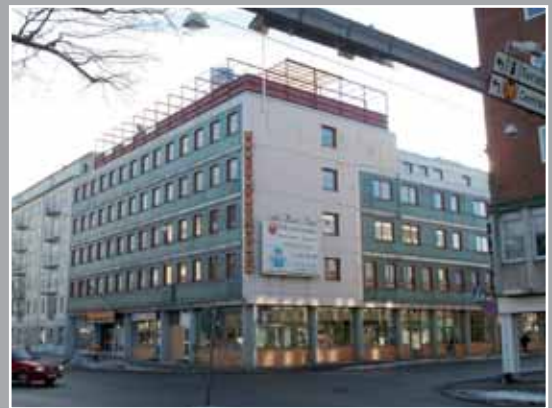
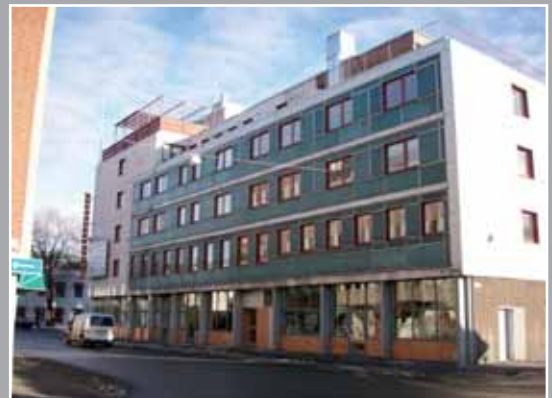
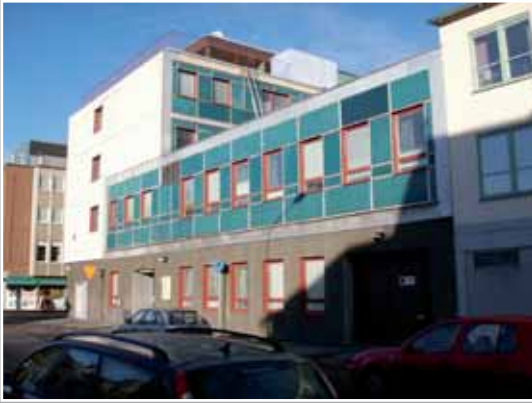
Byggnaden är belägen i områdets nordvästra del utmed Västra Storgatan. Det är ett omfattande komplex som omfattar halva kvarteret Hammaren. Våningsantalet varierar mellan två till fem. Mot Västra Storgatan sträcker sig byggnaden i fem våningar men komplexet tornar ner sig mot Skolgatan med två våningar, troligtvis med en innergård på dess tak.

Taket är plant, till viss del med indragen övre våning. I de indragna partierna finns altan med räcken i järnsmide och trä.

Fasaden är till stor del bestående av blå-gröna glasskivor i stål eller aluminiumprofiler och mellan de horisontellt präglade fönsterbanden löper längsgående listverk i plåt eller aluminium som förstärker fasadens horisontella prägel. Gavelfasaderna kläs i ljusa plattor. De ljusa plattorna tas upp vid takfoten och övre delen av markplanet som en ram kring glasfasaden. Glasfasaden tillhör en av kommunens tidigaste. Bottenvåningens fasad är till stor del bestående av tillkommen terrakottafärgad klinkers och plattor med öppen ballast.

Fönstren är placerade i icke sammanhängande band med horisontell prägel. Det är rektangulärt stående odelade fönster samt osymmetriska tvålufts-fönster. Troligtvis är fönsterbågarna i rödlackerad aluminium. I markplanet är skyltfönstren placerade mellan utdragna betongpelare och skyltfönstren är i sexdelade aluminiumbågar i grå färgsättning.

Dörrarna är till stor del utbytta och domineras av glasade dörrar i obehandlade aluminiumprofiler.

Byggnaden är starkt modernistiskt präglad med sina horisontellt utformade byggnadskroppar och den kubiska prägeln med plana tak och skarpt skurna fasader. Den horisontella karaktären förstärks genom fönsterbanden och glasfasaden som delas genom listverk i horisontella band.

Vid underhåll, ändring och annan utveckling av byggnaden skall de karaktärsdrag samt kvalitéer och värden, som nämnts ovan, särskilt beaktas.

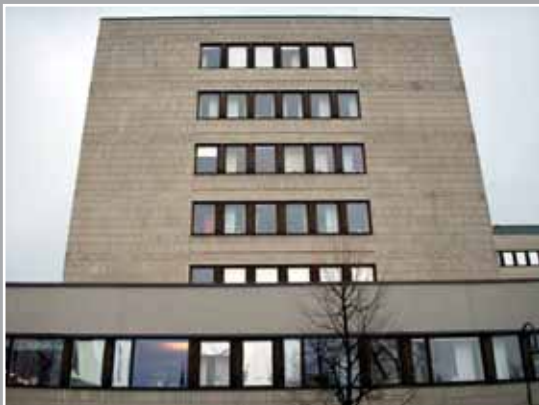
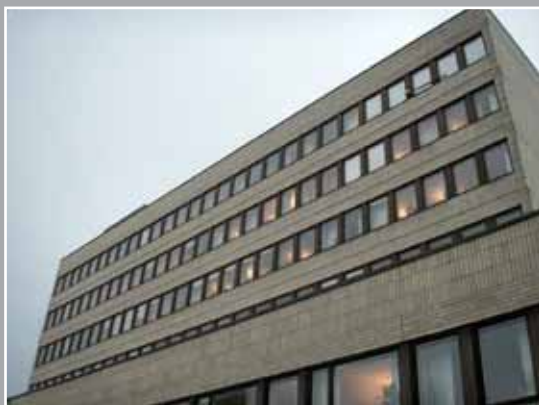
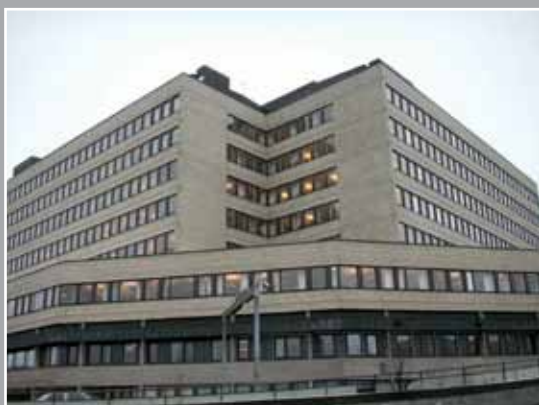
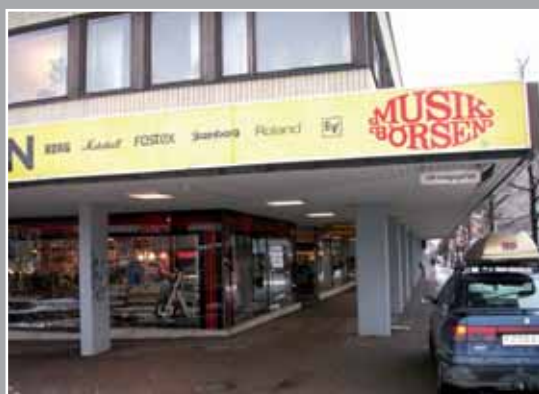
Byggnaden är av samhällshistoriskt intresse därför att den på ett mycket tydligt sätt berättar om 1960-talets stadsomvandlingar. En stor del av den äldre småskaliga trähusbebyggelsen revs och ersattes ofta likt Hoven 1 med kvartersomfattande komplex innehållande kontor, handel och annan verksamhet. Komplexet har även parkeringsdäck och godsintag under mark sammankopplat med kv Hotellet och delar av kv Hackspetten.

Byggnaden innehar även ett arkitektoniskt värde genom att den är relativt väl bibehållen exteriört och utgör en karaktäristisk 1960-tals arkitektur (se vidare under föregående rubrik, Karaktärsdrag).

Viktiga delar i byggnaden som utgör dess karaktär är: den kvartersomfattande skalan, horisontell verkan i byggnadskropparna, plant tak, skarpt skurna fasader, återhållsam fasad i ljusgult tegel (arbetad murning, teglets dimensioner och den sandstenslika färgen på teglet), fönsterplacering i fönsterband med stark horisontell strävan, mörkt färgsatta träfönsterbågar, materialen betong och koppar, loggian med betongpelare och det kraftiga skärmtaket klätt i koppar.

Vid underhåll, ändring och annan utveckling av byggnaden skall de karaktärsdrag samt kvalitéer och värden, som nämnts ovan, särskilt beaktas.

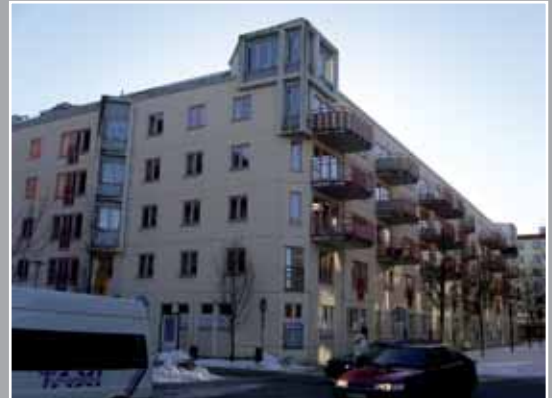
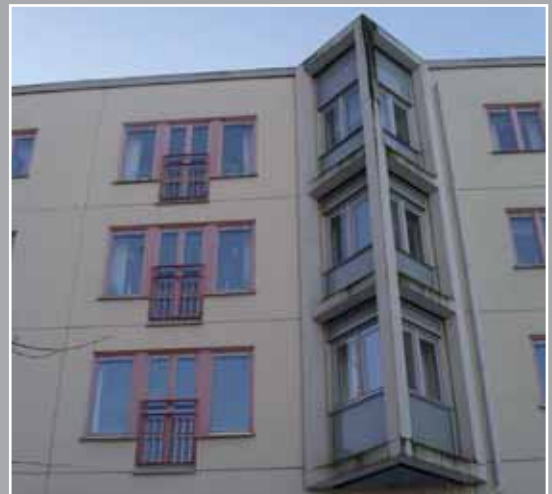
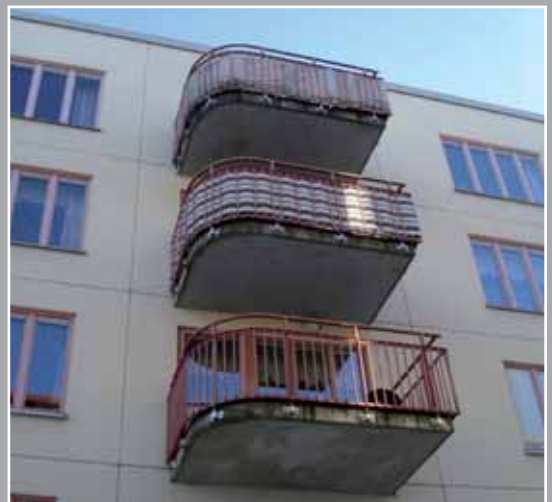
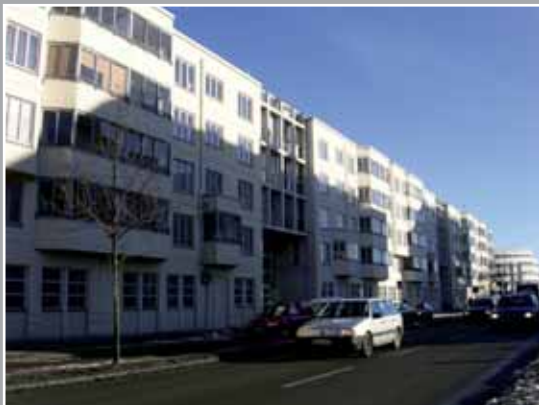
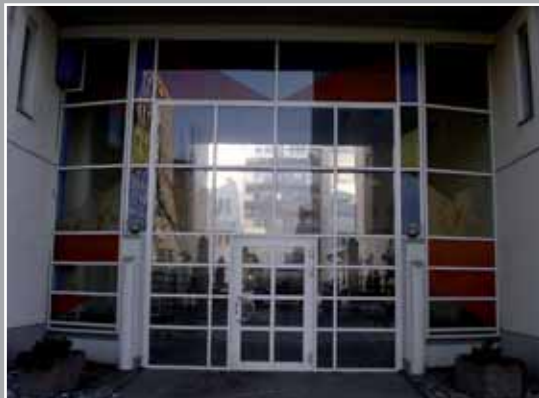
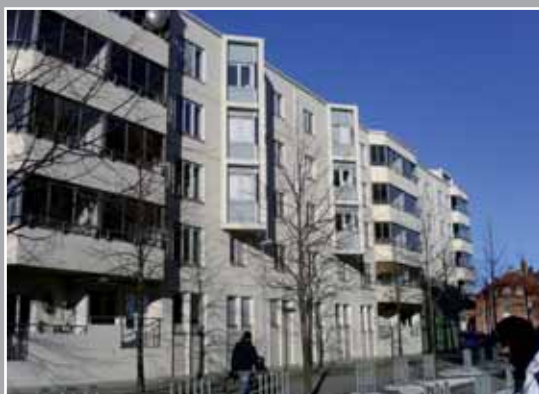
Detta bostadskomplex ligger längst söder ut i Västra centrum inom det fd sjukhusområdet intill det nuvarande högskoleområdet. Byggnaden är i fem våningar och är uppbyggd kring tre halvöppna sammanhängande innergårdar.

Taket gör intryck av att vara plant med enkelt plåtklätt avslut. Dock kan det mycket väl vara ett flackt plåtklätt sadeltak.

Fasaden är i ljusa betongelement och markplanet har något varierat utförande med exempelvis indragna fönsterbröstningar och rundade pilastrar.

Fönstren domineras av traditionella tvåluftsfönster i rektangulärt stående utförande. Även flerdelade fönster är vanligt förekommande i fasaden. Fönsterbågarna är i trä och färgsatta i grått eller i en röd/rosa ton.

Dörrarna är till stor del glasade i lackerade aluminiumprofiler. De tvåvånings höga entrépartierna in till innergårdarna är även de till stor del glasade i färgat glas.

Balkonger förekommer i två utförande. Den ena typen är helt utanpåhängande med ett rundat hörn och ett enkelt stående smidesräcke färgsatt i samma röd/rosa ton som fönsterbågarna. De andra är halvt indragna och inglasade med vinklade hörn i vertikala genomgående partier likt burspråk. Fronterna är i ljusa skivor. Det förekommer även franska balkonger med stående järnsmidesräcke.

Burspråk ingår i fasaden i enkelt rakt utförande. De är spetsiga i triangelform eller spetsigt snett vinklade i fasaden. De är uppbyggda med kvadratiska betongpelare och gråa skivor kring fönsterpartierna. Här bör även nämnas hörntornen i liknande utförande som burspråken.

## Riktlinjer

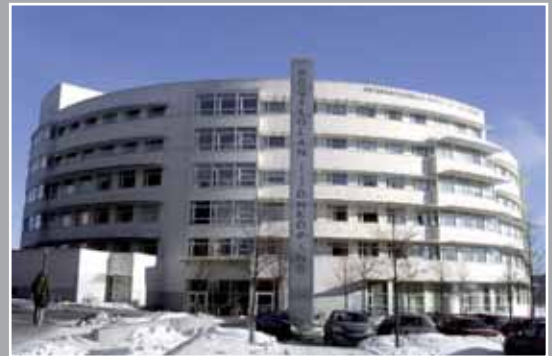
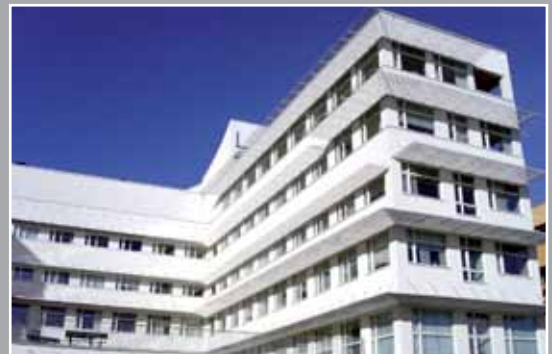
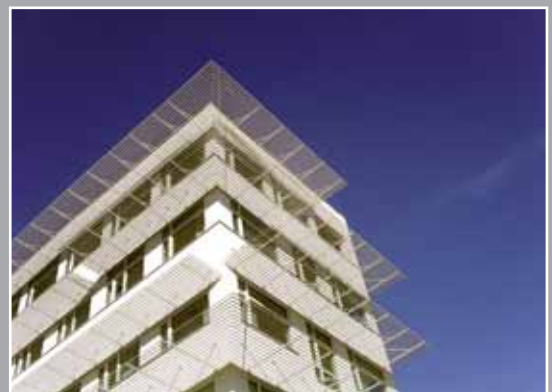
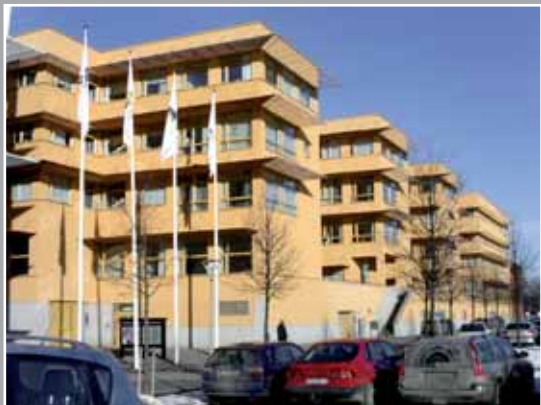
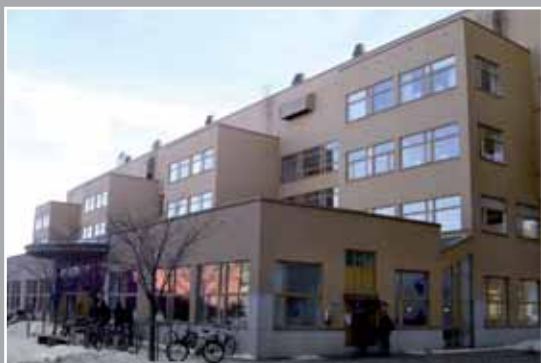
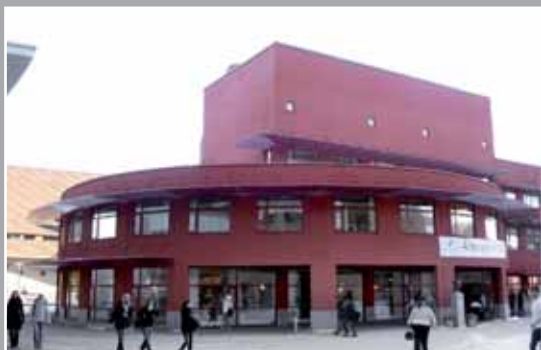
Taken är plana med enkelt plåtklätt avslut.

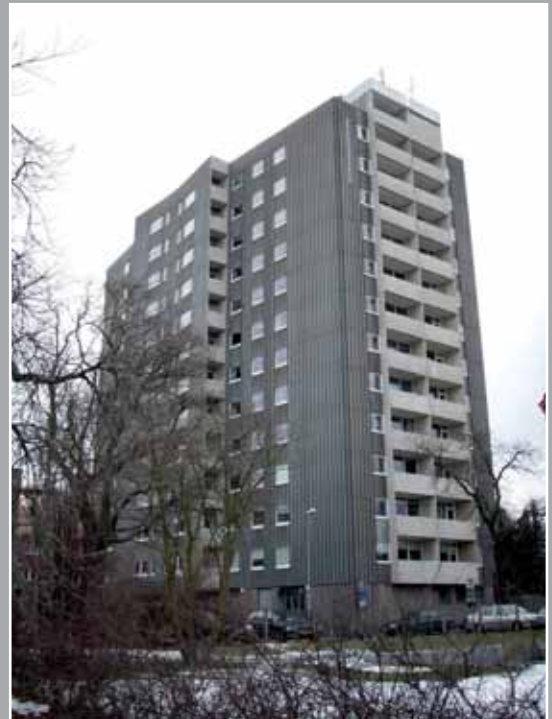
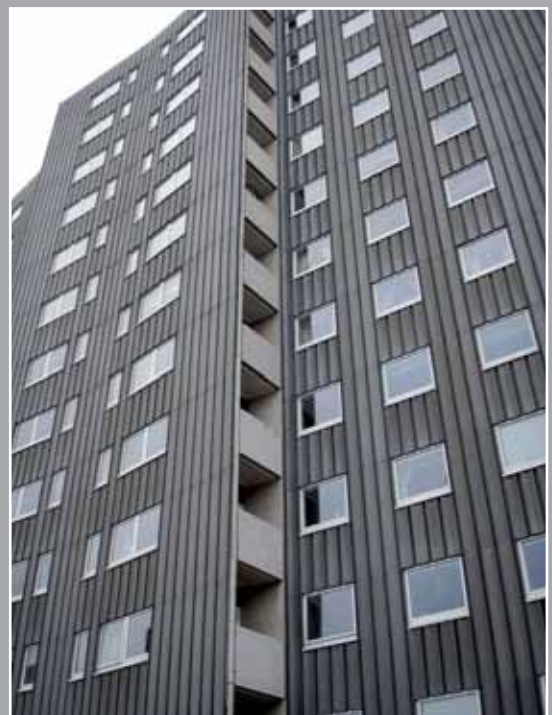
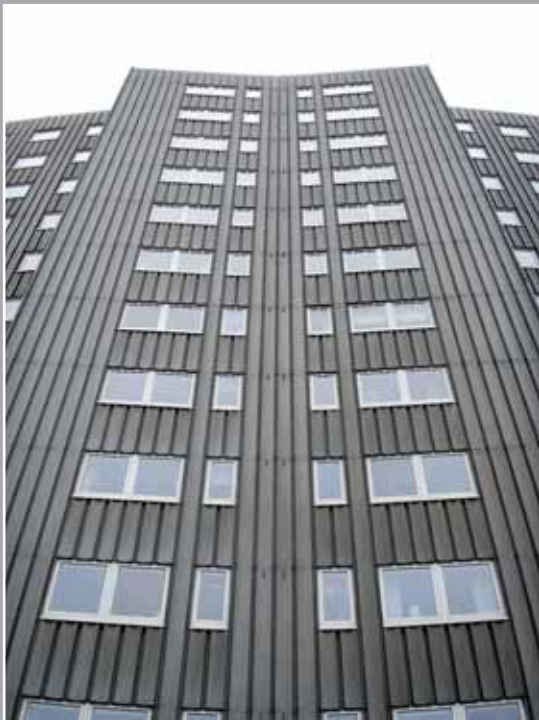
utforande. Avskalade fasader, med enbart fönster och balkonger, förutom fasadmaterialet som dekorativa element. Modernismens formuttryck under början av 1960-talet utgörs här främst av det plana taket med enkelt avslut, de skarpt skurna vinklade fasaderna i korrugerad aluminium och sockeln med öppen ballast, det kraftiga skärmtaket och den elegant indragna entrén samt dess avsaknad av traditionella fasadelement.

Viktiga delar i byggnaden som utgör dess karaktär är: det plana taket med indragen övre våning, plåtfasaden, de utskjutande fasadpartierna, fasadens olika vinklar, balkongpartierna med betongelement och räcken i form av skivor med öppen ballast, sockeln beklädnad i skivor med synlig stenballast, den indragna entrén med kraftigt skärmtak samt fönstrens placering.

Vid underhåll, ändring och annan utveckling av byggnaderna skall de karaktärsdrag samt kvalitéer och värden, som nämnts ovan, särskilt beaktas.

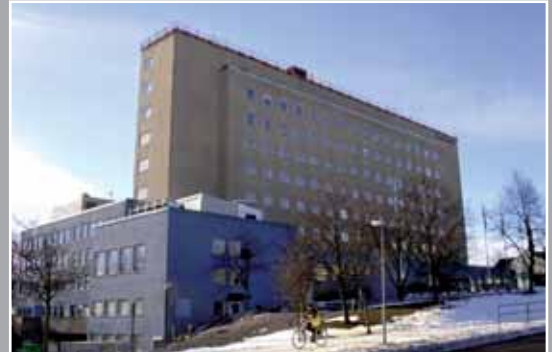
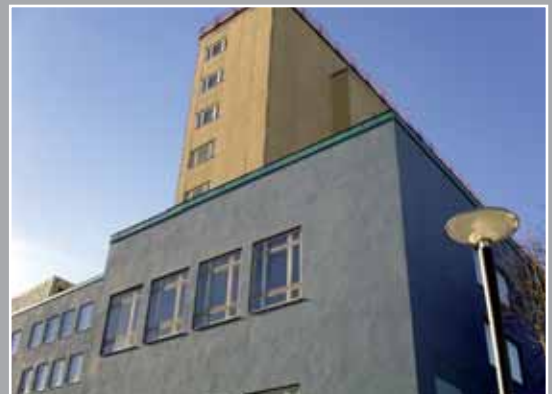
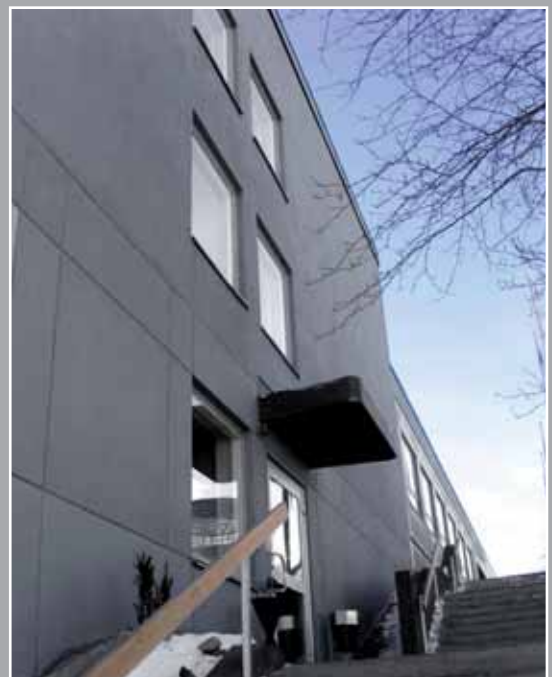
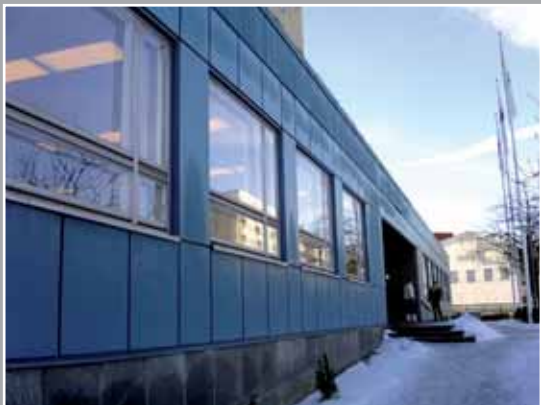
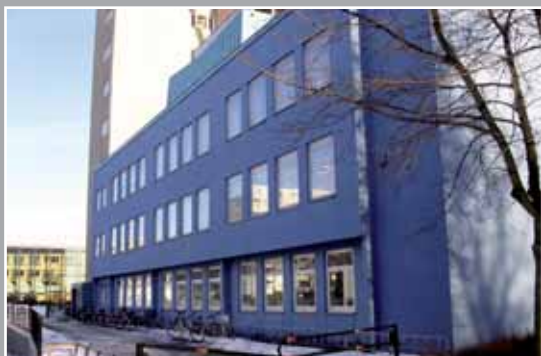
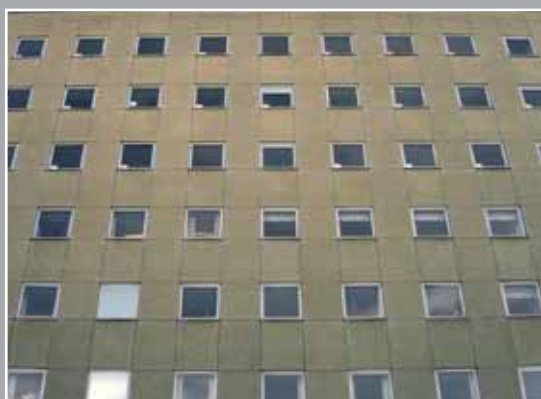
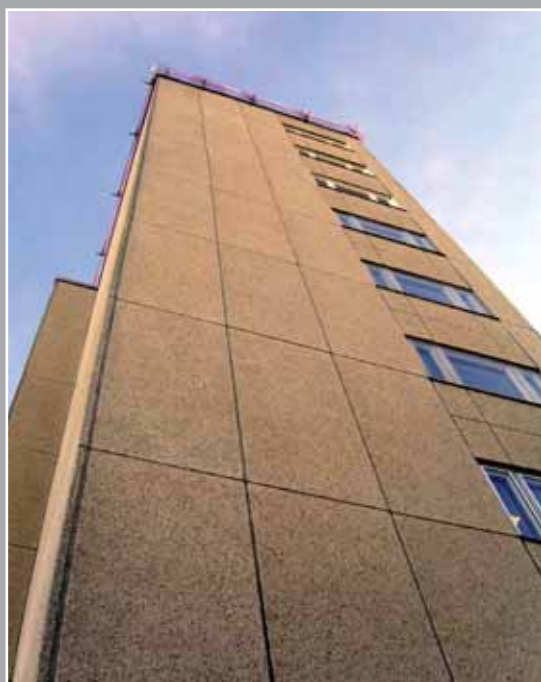
# Kv. Lappen - Hälsohögskolan

Hälsohögskolan är idag inkluderad i högskoleområdet. Huvuddelen av byggnaden är i nio våningar och de lägre delarna i byggnaden varierar mellan en till fem våningar. Skolbyggnaden är uppdelad i lägre kubiska byggnadskroppar och en högre smal skivhusliknande kropp med utkragat parti mot norr. I samband med huvudentrén är byggnaden i ett plan.

Taken är plana med enkelt plåtklätt ej utskjutande avslut.

Huvudelens fasad är i betongelement med öppen ballast och de lägre byggnadskropparnas fasader är i slätputs och korrugerad plåt i blå färgsättning.

Fönstren är till stor del enluftsfinster i lätt stående utförande näst intill kvadratiske och dess placering har både en vertikal och horisontell strävan. Vanligt förekommande i fasaderna är även osymmetriskt flerdelade fönster. Fönsterbågarnas material varierar med både obehandlad aluminium och vitmålad träbågar.

Dörrarna är huvudsakligen utbytta till glasade dörrar i obehandlade aluminiumprofiler.

Byggnaderna präglas starkt av modernismen under 1960-talet genom de avskalade fasaderna med i stort sett enbart fönstren, fasadmaterialet och byggnadskropparnas kubiska utformning och dess utskjutande, förskjutna, ut- och indragna partiernas placering som arkitektoniska element. Modernismens formuttryck under 1960-talet utgörs här främst av de plana taken med enkelt avslut, de skarpt skurna fasaderna i betongelement med öppen ballast, slätputs och korrugerad plåt, fönstrens placering, utformning och delvis material samt dess avsaknad av traditionella fasadelement.

Viktiga delar i byggnaden som utgör dess karaktär är: byggnadskropparnas skarp skurna kubiska former, de plana taken med enkelt avslut, de skarpt skurna fasaderna i betongelement med öppen sjöstensballast, slätputs och korrugerad plåt i blå färgsättning samt fönstrens placering, utformning och delvis material.

Vid underhåll, ändring och annan utveckling av byggnaden skall de karaktärsdrag samt kvalitéer och värden, som nämnts ovan, särskilt beaktas.

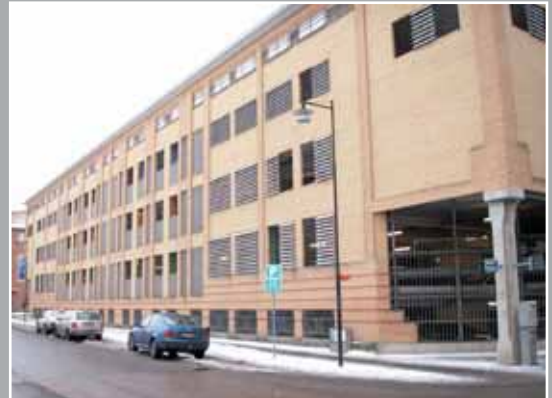
## Kv. Galeasen

Parkeringshuset är kvartersomfattande och beläget mellan Kyrkogatan och Smålandsgatan.

Taket består av ett parkeringsplan. Takfoten är utskjutande och klädd i plåt.

Fasaden är klädd i gult tegel med utkragad pilasterverkan och gatuplanet markeras med infällda horisontella linjer i rött tegel. Nedre delen av gavlarna är indragna och bärs av en kvadratisk pelare med enkel fot och kapital.

Öppningarna i fasaden är till stor del försedda med tvådelat järn- /aluminiumgaller i enkelt rakt utförande eller till hälften öppet. Vanligt är även solskydd i plåt/aluminium.

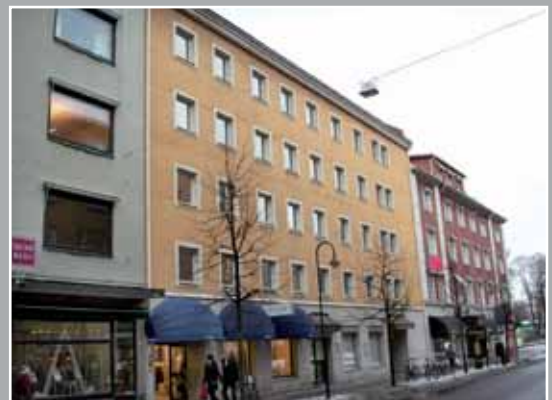
## Kv. Gambrinus

Byggnaden ligger utmed Västra Storgatans östra del.

Taket har sadeltaksutförande och är klätt med rött tegel och takfoten är markerad.

Fasaden är i gult färgsatt spritputs med vita slätputsade fönsteromfattningar och gatuplanet är klätt med grå natursten.

Fönstren är i enluftsutförande i vit färgsättning.
