JÖNKÖPINGS  
KOMMUN

STADSBYGGNADSKONTORET

# Västra centrum

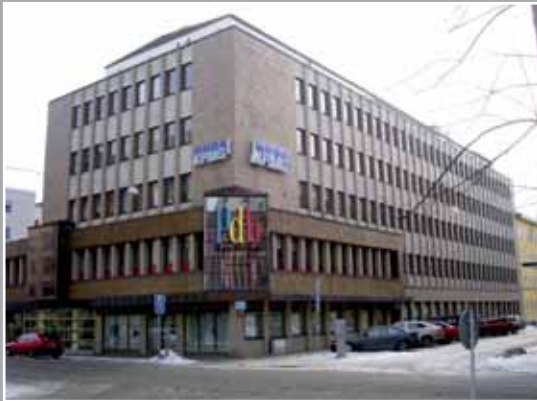
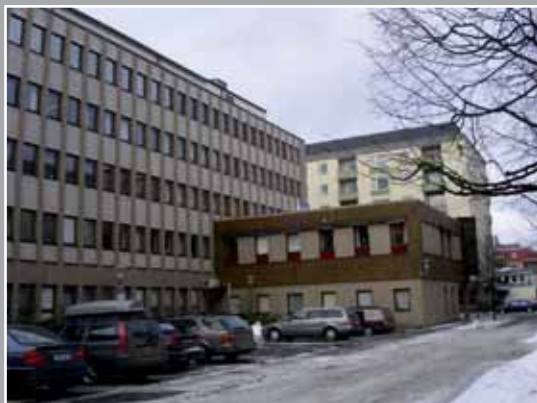
nom att den är relativt väl bibehållen exteriört och utgör en karaktäristisk 1960-tals arkitektur (se vidare under föregående rubrik, Karaktärsdrag).

Viktiga delar i byggnaden som utgör dess karaktär är: det plana taket med enkelt avslut klätt i plåt, fasadmaterialet i glacerat tegel eller liknande i stående utförande, pilastrarna, fönsterbröstningspartierna, det utskjutande partiet och fönstrens placering, utformning och material.

Vid underhåll, ändring och annan utveckling av byggnaden skall de karaktärsdrag samt kvalitéer och värden, som nämnts ovan, beaktas.

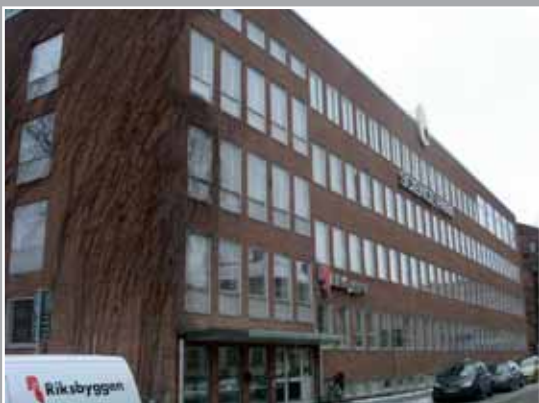
## Kv. Hälsan

Hälsan 3 ingår i det samlade komplex intill Lasarettsparken som tidigare utgjorde Västra klinikerna. Idag innehåller denna byggnad till största delen kontor för Riksbyggen och Science Park.

Taket är plant med enkelt avslut, klätt i koppar samt kopparklädda byggnadskroppar på taket.

Fasaden är i rött tegel förutom ett parti mot sydöst som putsats under senare år.

Fönstren domineras av rektangulärt stående enluftsfönster och bågarna är i obehandlade aluminiumbågar. Även osymmetriskt flerdelade fönster förekommer. Entrédelen har fönster med bröstningar i smalt sinuskorrugerad plåt.

Entréen har ett lätt elegant kopparklätt skärmtak. Vidare innehåller fasaden balkonger på vita betongelement med järnsmidesräcke och korrugerad plåt.

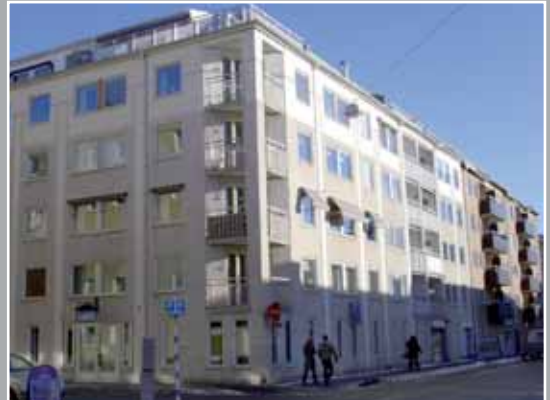
Fastighetsbeteckning: Härolden 3

Detta flerbostadshus ligger i kvarteret Härolden söder om Sofia kyrkan i fem våningar inklusive den indragna takvåningen.

Takets utformning och beklädnad okänd.

Fasaden är klädd i gult tegel.

Fönstren är i en- eller tvåluftsutförande och bågarna är färgsatta i vitt.

Balkongerna är halvt indragna i vertikalt genomgående parställda partier. Balkongräckena är i aluminium med fronter i brun korrugerad plåt.

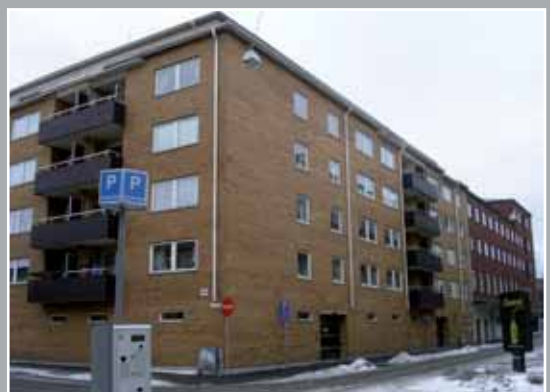
Fastighetsbeteckning: Härolden 4

Detta flerbostadshus ligger i ett kvarter söder om Sofia kyrkan. Med den indragna takvåningen är byggnaden i sex våningar.

Taket ger ett plant intryck från gatan genom dess indragna takvåning och takvåningens tak är relativt flackt och beklädnaden okänd.

Fasaden är i ljus spritputs med slätputsade pilastrar.

Fönstren är främst i enluftsutförande och till hälften parställda.

Balkongerna är helt indragna i vertikalt genomgående partier med parställda balkonger som delas av betongelement. Det förekommer även balkonger indragna i det sydvästra hörnet med en pelare som bär partiet. Balkongräckena är i enkelt stående smide i järn eller aluminium.

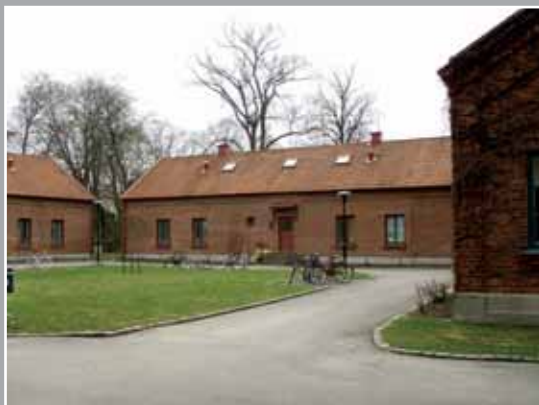
Fastighetsbeteckning: Jamben 1

Dessa tre bostadslängor i 1 1/2-plan ligger öppet placerade kring en gård precis öster om den äldre Hospitalsgården. Den västra längan är äldre och de nyare från sent 1990-tal har uppförts näst intill som pastischer utifrån denna.

Sadeltaken är klädda med rött tegel och takfoten markeras med enkelt kragad mönstermurning.

Fasaden är i rött tegel med mönstermurning som ramar in fasaderna. Fönstrens bottenstycke utgörs av ett utkragat parti som bärs av konsoler i tegel. Sockeln är i cement.

Fönstren är i tvåluftsutförande med genomgående spröjs som delar in fönstret i sex delar. Bågarna är i grönmålat trä.

Entréerna är försedda med mindre plåtklädda skärmtak och rödmålade dörrar i spegelutförande med fönsterinfattningar.

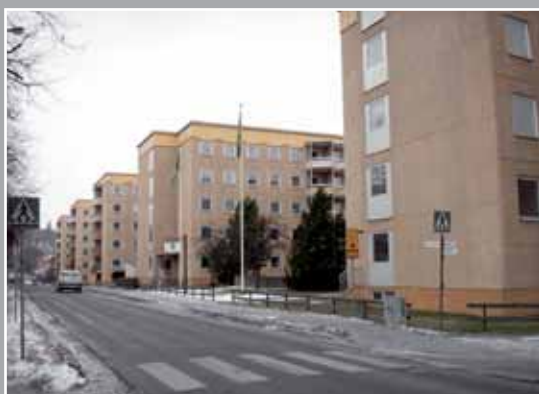
Fastighetsbeteckning: Jarlen 14

Dessa flerbostadshus i fem våningar är parallellt placerade utmed Brunnsgatan. De uppfördes som bostäder för studerande vid Munksjökolan (nuvarande Hälsohögskolan) och ritades av samme arkitekt. Det har dock skett stora förändringar av byggnaderna.

Taken är plana med plåtklätt avslut och takfoten markeras kraftigt genom ett brett gult plåtparti i takets avslut.
