# Rapport

Union 2 i Huskvarna, Jönköpings kommun  
Jönköpings kommun Tekniska kontoret

| Rapport nr | 19-1201_b1 |

Miljöinventeringen visar att det finns miljö- och hälsofarliga ämnen i byggnadsmaterial att hantera i samband med den kommande om- och tillbyggnaden.

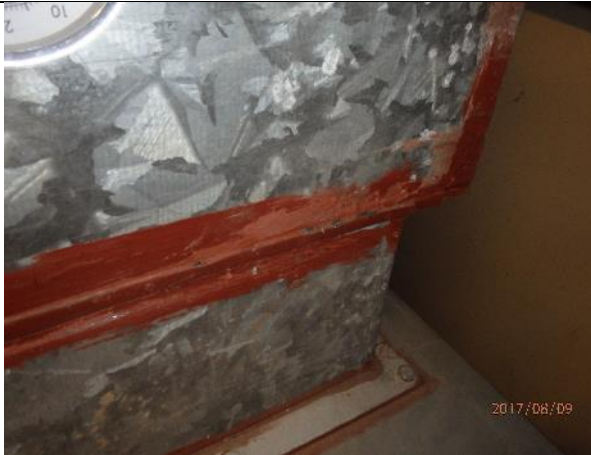
| Bilder plan 6 Vind del-A | |
|---|---|
| Prov 1 ventkitt rött, <b>asbest</b> påvisat i prov | Prov 2 ventkitt rött, ej påvisad PCB i prov |

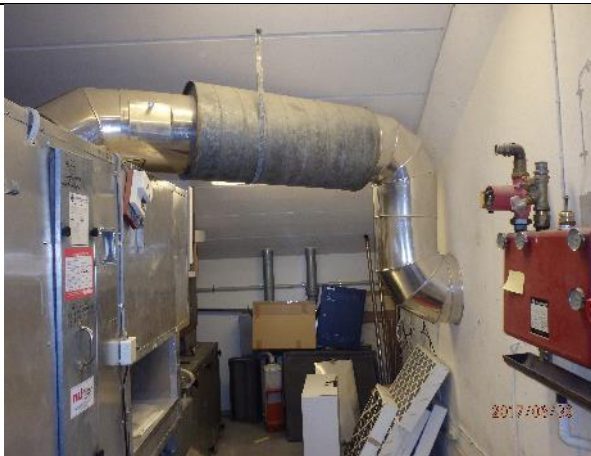
| Bilder plan 6 Vind del-A | |
|---|---|
| Aggregat tilläggsisolerat med <b>asbest</b> i skavar och intagskanal | Styr- och reglerutrustning |

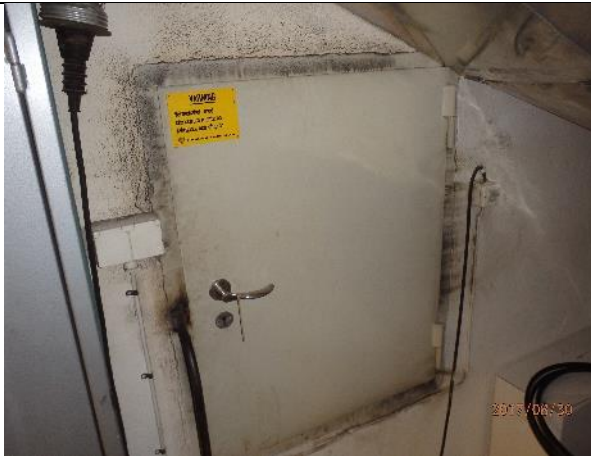
| Bilder plan 6 Vind del-A | |
|---|---|
| Dörr till vind, två stycken med <b>asbestisolerering</b> | Isolerade väggar till fläktrum från vind |

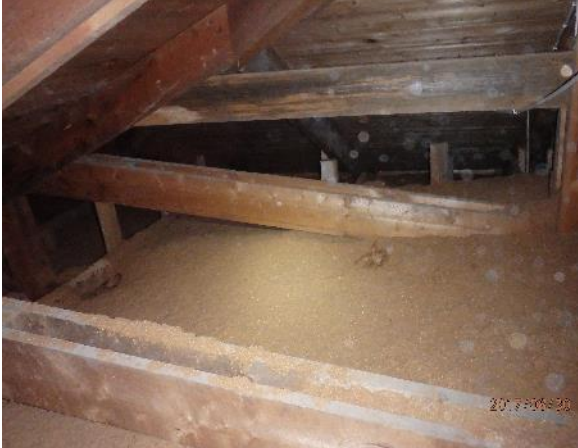
| <p>Spår av äldre takläckage i isolering och trä stomme</p> | <p>Isolerade ventilationskanaler med <b>asbest</b> i skarvarna, avloppsluftning med blydiktade skarvar</p> |

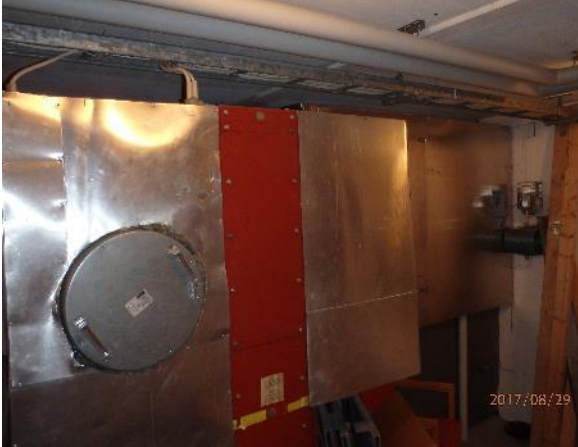
| <p>Aggregat tilläggsisolerat, <b>asbest</b> i skavar och intagskanal</p> | <p>Aggregat om- och tillbyggt</p> |

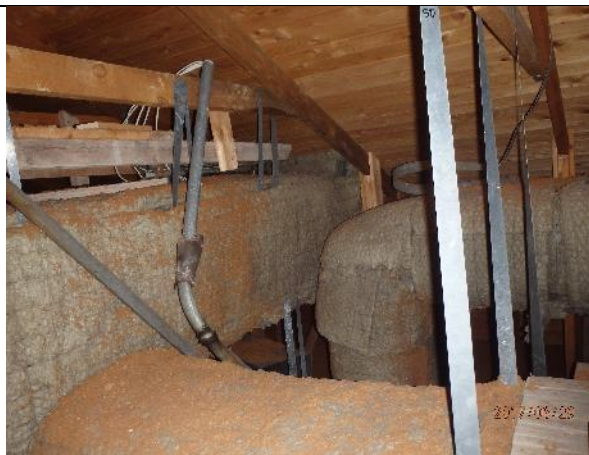
| Kanaler med <b>asbest</b> i kitt | Tak, råspont med trästomme, lös isolering |

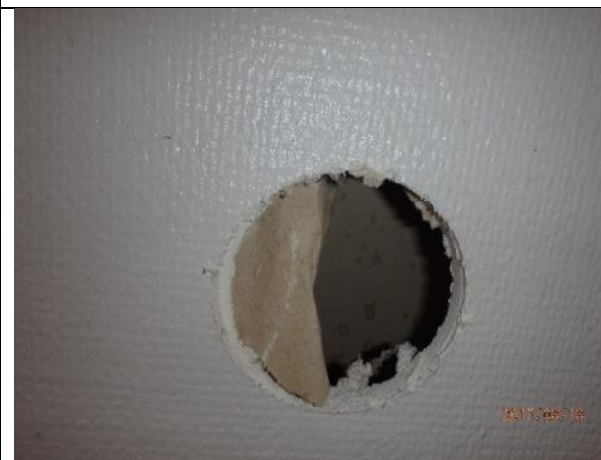
| <p>Fast gipstak ovan installationerna med <b>asbestkitt</b> kletet på gipsen</p> | <p>Innervägg med enkelgips, ej isolerad</p> |

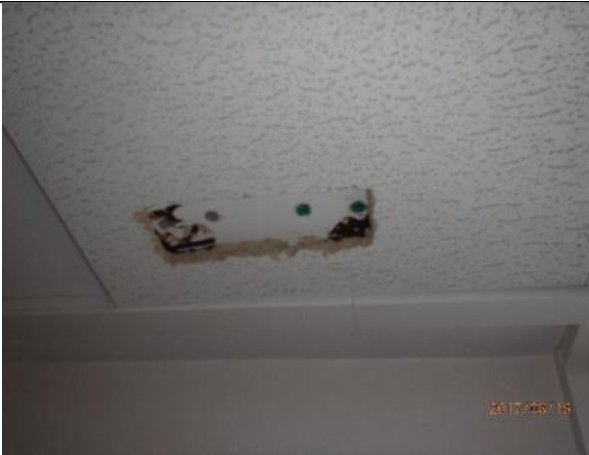
| Bilder plan 5 Del-D | |
|---|---|
| Prov 15 lim ljudabsorbent, ingen asbest i prov | Eternitskivor av <b>asbest</b> i trapphus |

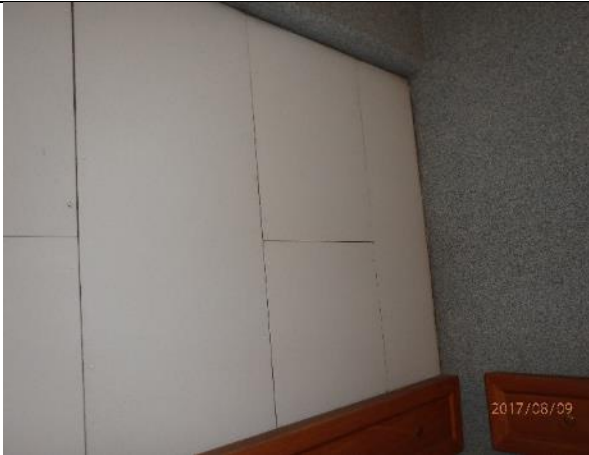
Asbest i ventilationskitt, klinkerfix och eternitskivor i trapphus.

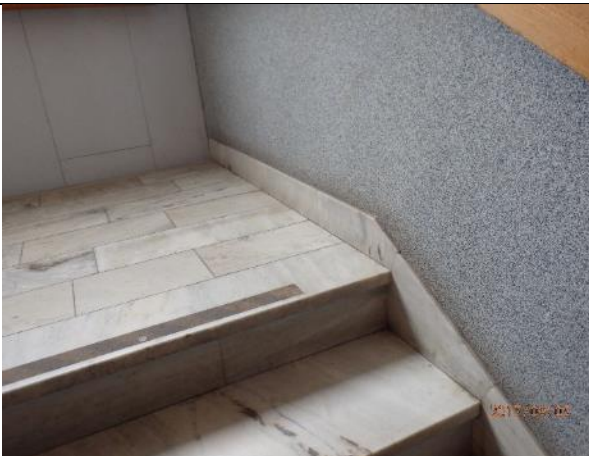
| Bilder plan 5 Del-D | |
|---|---|
| Golv trapphus likt det som prov togs i del-A, <b>asbest</b> i fix enligt prov 18 | Trinett del i korridor |

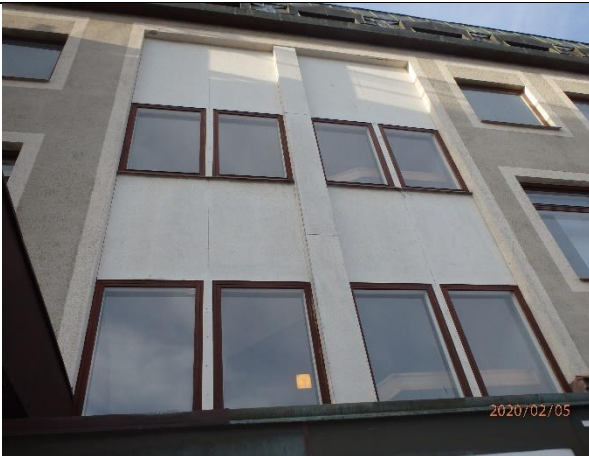
| Bilder plan 5 Del-D | |
|---|---|
| Eternit skivor av <b>asbest</b> i trapphus utvändigt ca 30 m <sup>2</sup> | |

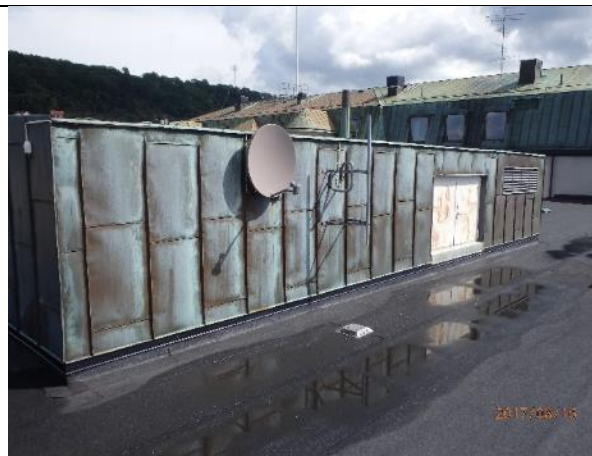
Stomme av murad blå lättbetong med tak av lättbetongplank.

Fläktrum på tak

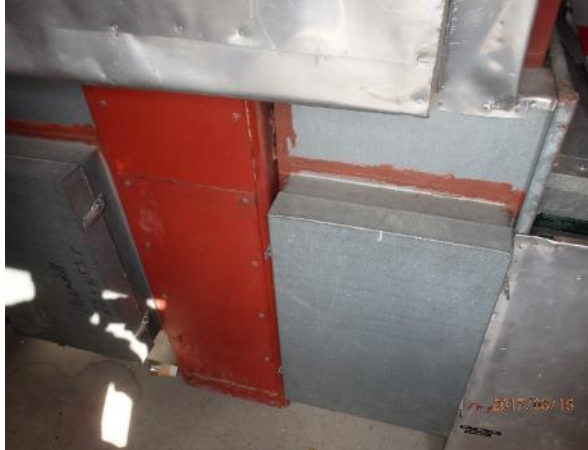
Asbest i ventilationskitt, invändigt isolerad intagskanal, ståldörr och stållucka valv.

| <p>Rött ventilationskitt <b>asbest</b>, isolerad intagskanal med solering av <b>asbest</b></p> | <p>Lucka från plan 4, <b>asbest</b> i isolering</p> |

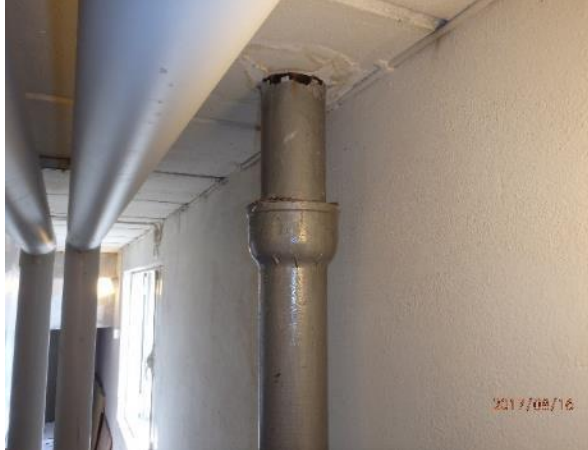
Bly i diktade avloppsrör.

| <p>Nyisolerade värmerör, gjutjärnsrör med blyskarvar</p> | <p>Blå lättbetongstomme</p> |

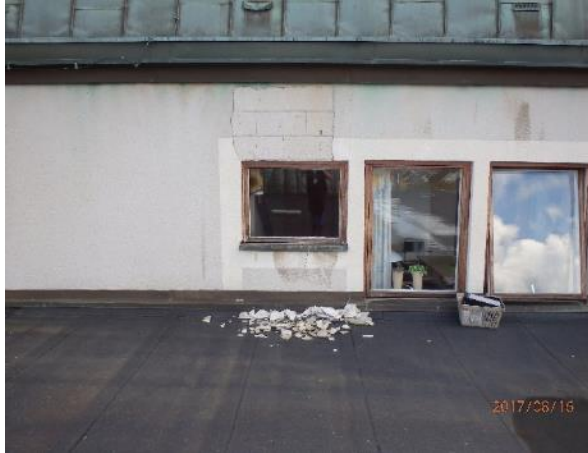
| <p>Puts släppt från fasad</p> | <p>Vattensamlingar på tak</p> |

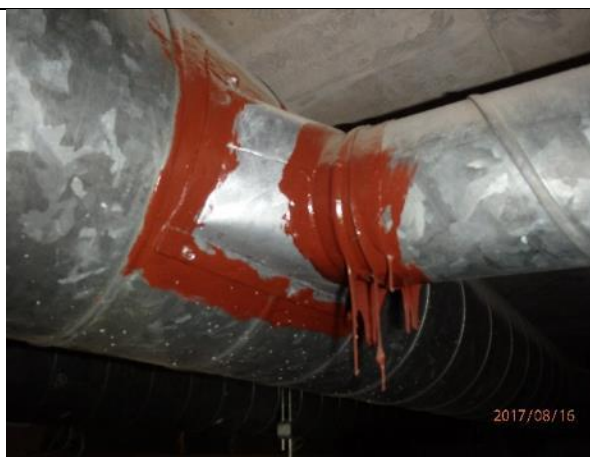
Asbest i ventilationskitt, ståldörrar och arkivdörrar med isolering av asbest och golvmattor. Ett asbestprov på rött ventilationskitt som påvisade asbest.

Prov 10 Rött ventilations kitt, **asbest** i prov

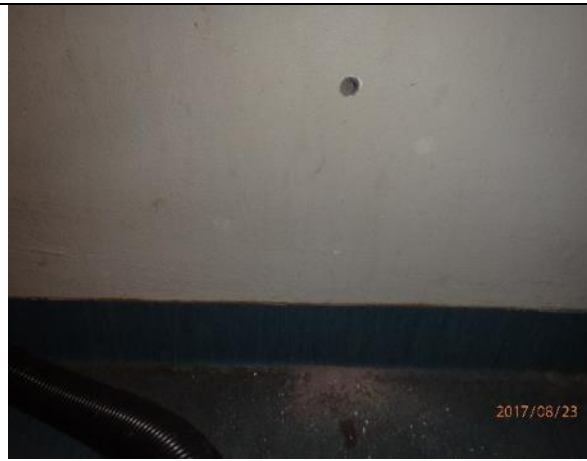
| <p>Gipsvägg i kontor, tre lager gips och veckad papp tre centimeter och två lager gips</p> | <p>Blå matta, <b>asbest</b> och blå lättbetongväggar</p> |

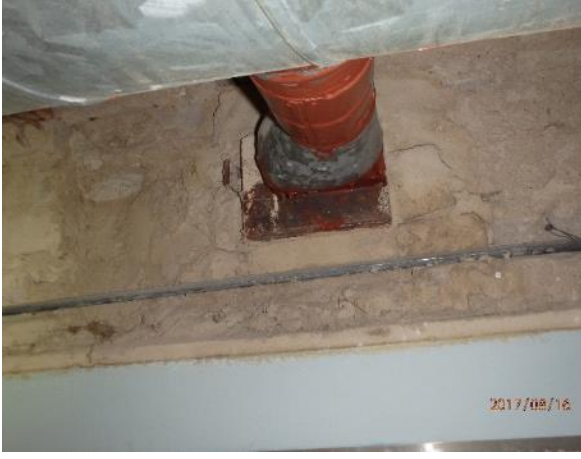
Asbest i ventilationskitt, ståldörrar med isolering av asbest, golvmattor. Det togs ut ett prov på golvmatta som påvisade asbest. Det är troligt att hissdörren innehåller asbest i isoleringen.

| <p>Prov 9 Rött ventkitt, <b>asbest</b> i prov</p> | <p>Ståldörr med <b>asbest</b>isolering, dörrstängare med olja</p> |

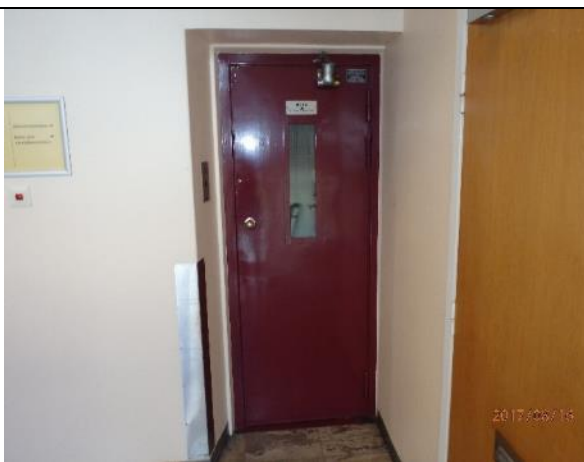
| <p>Vägg, enkelgips, isolering och delade regler</p> | <p>Äldre hissdörr med misstanke om asbestisolering, dörrstängare med olja</p> |

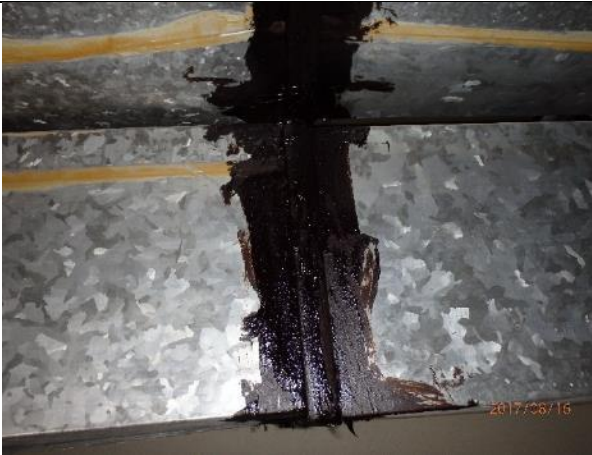
Asbest i ventilationskitt, ståldörrar med isolering av asbest, eternitskivor, golvmattor och vägmatta. Det togs ut två asbestprover som båda påvisar asbest, ett i ventilationskitt och ett i röd matta.

PCB förekommer i det svarta ventilationskittet.

| Bilder plan 4 Del-C | |
|---|---|
| Prov 6 Svart ventkitt, <b>asbest</b> i prov | Prov 12 Röd golvmatta , <b>asbest</b> i prov |

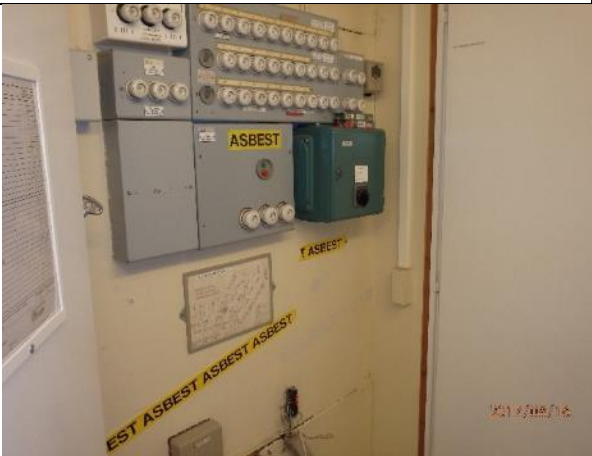
| Bilder plan 4 Del-C | |
|---|---|
| Elcentral med <b>asbest</b> papp och eternitskiva | Branddetektorer, generellt |

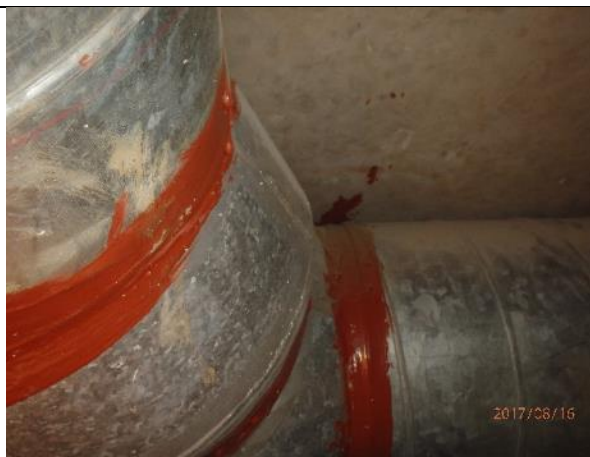
Asbest i ventilationskitt, ståldörrar och luckor med isolering av asbest och golvmattor. Det togs ut två prov, ett på rött ventilationskitt och ett avseende klinkerfix i trapphus, men på våningen under, båda påvisade asbest.

Prov 11 Rött ventkitt, **asbest** i prov

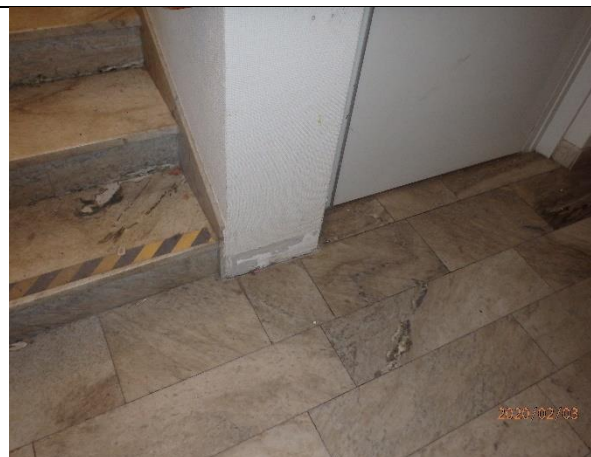
Prov 18 klinkerfix **asbest** i prov, marmorskivor i hella trapphuset

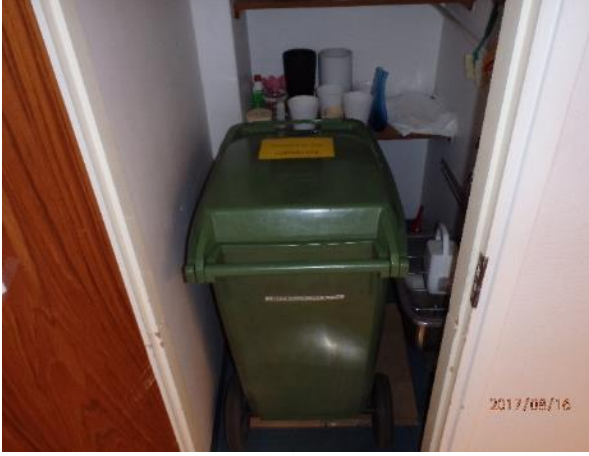
| Städrum med <b>asbest</b> i matta, blå lättbetongväggar | Isolerglasrutor med <b>PCB</b> Emmaboda 11-67 |

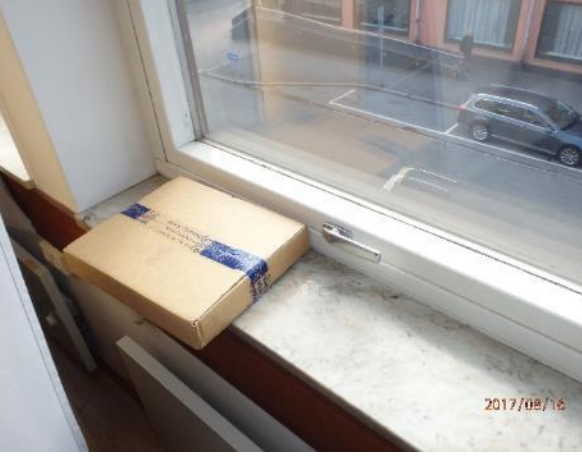
PCB i isolerglasfönster uppmärkta med Emmaboda 67-11, dessa innehåller PCB enligt Svensk planglasförenings lista.

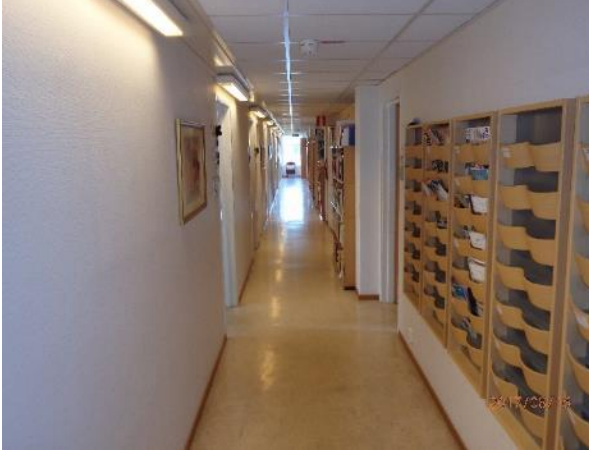
| Korridorvägg med blå lättbetong | Vägg blå lättbetong |

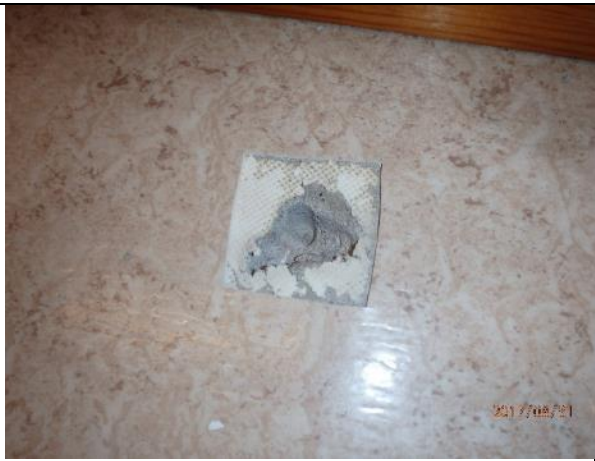
| <p>Golvmatta PVC, betongbjälklag</p> | <p>Demonterat undertak del A</p> |

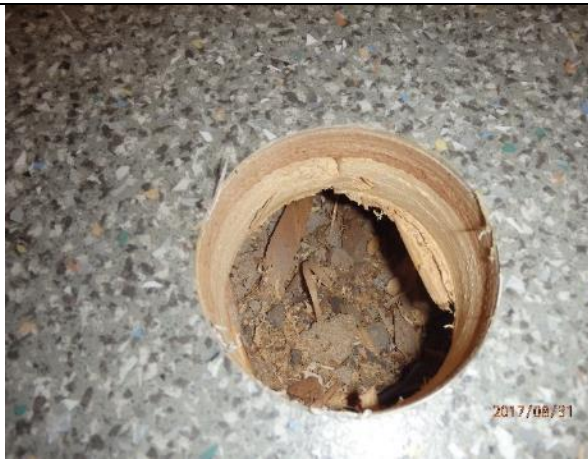
| <p>Golvmatta PVC, uppreglat, bjälklagsfyllning</p> | <p>Rivet undertak i korridor</p> |

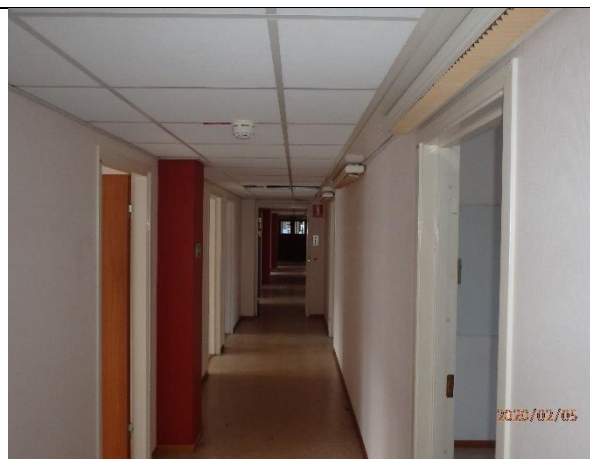
Korridor med delvisa blå lättbetongsväggar

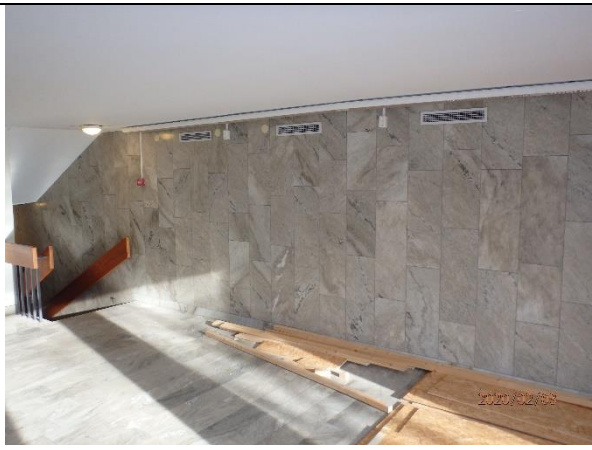
| <p>Marmorplattor på golv och vägg <b>asbest</b> i fix likt prov 18</p> | <p>Städrum med <b>asbest</b> i matta</p> |

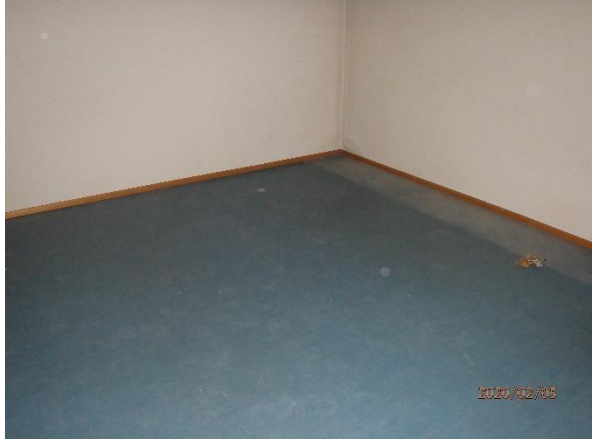
| <p>Blå matta med <b>asbest</b> i arkiv</p> | <p>Tre stycken luftvärmepumppar i arkiv med CFC</p> |

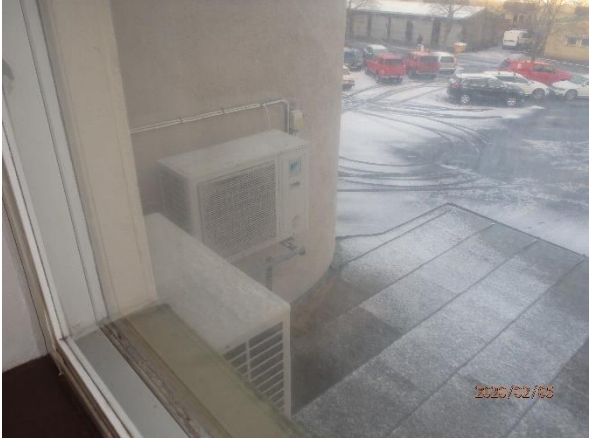
| <p>Enheterna med CFC utvändigt</p> | <p>Rivet undertak i korridor och enstaka rum, där man sanerat ventilation</p> |

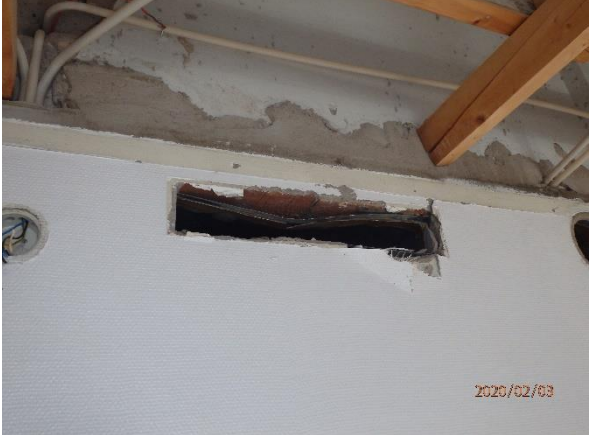
Sanering har genomförts av ventilationskanaler i korridorens tak. Det är inte sanerat i schakten eller i trapphus och det är kvarvarande genomföringar i korridorväggarna med asbestkitt.

| <p>Ventilations genomföringar kvar i väggar med <b>asbest</b> kitt</p> | <p>Mindre ventillationsrum ovan under tak, <b>asbest</b> i kitt</p> |

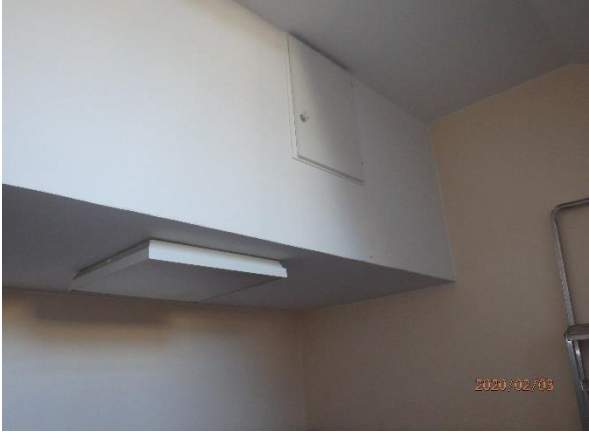
| <p>Ventilationstrumma i trapphus ej riven</p> | <p>Löst kvar varande ljuskällor</p> |

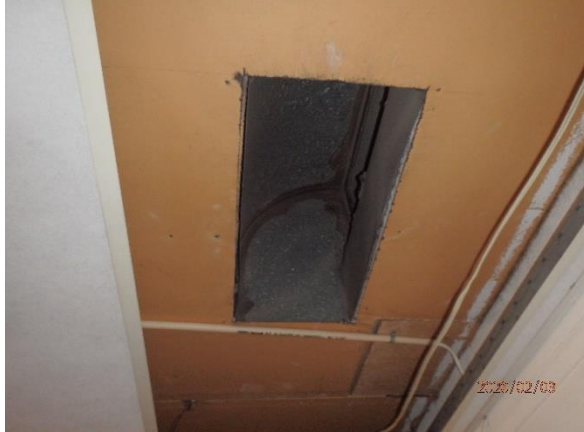
| <p>Vetilationen går ovan det fasta gipsundertaket<br/>Ventilation med <b>asbest</b> och PCB i kitt</p> | <p>Marmortrappa likt dom andra <b>asbest</b> i fixet likt prov 18</p> |

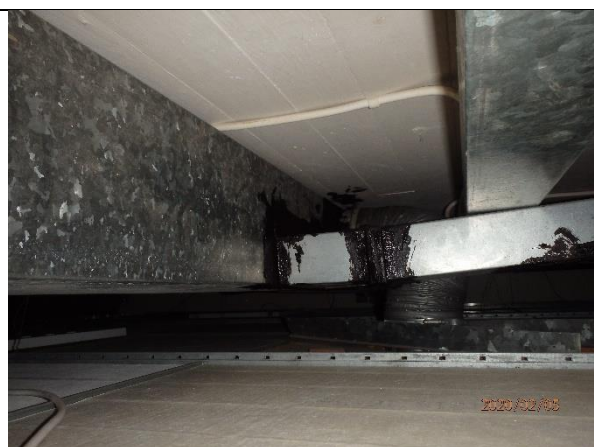
Ventilations kitt med **asbest** och PCB

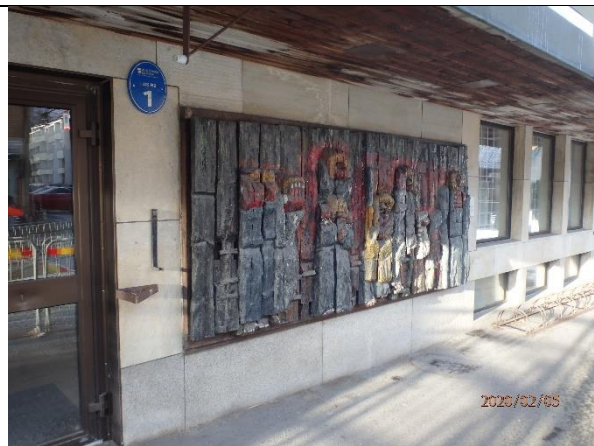
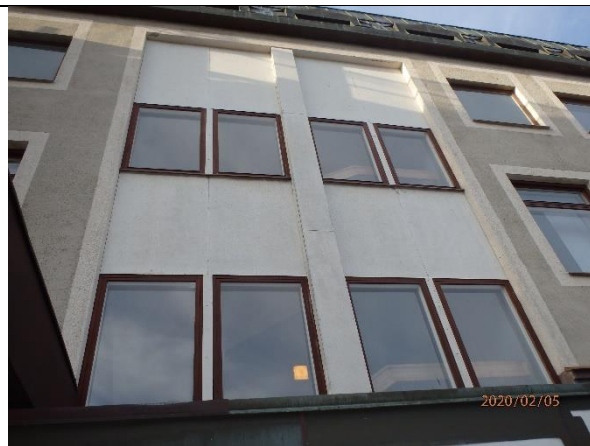
Eternit fasadskivor traphus, Drottninggatan

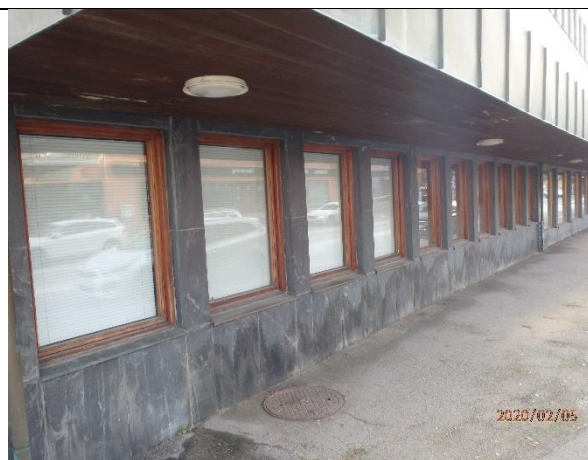
Mindre fönster ingen PCB

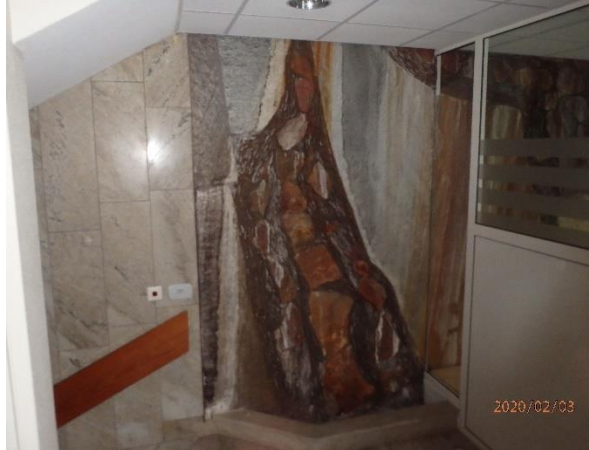
| <p>Marmorskivor på vägg med fix av <b>asbest</b> likt prov 18</p> | <p>Luftvärmepump CFC</p> |

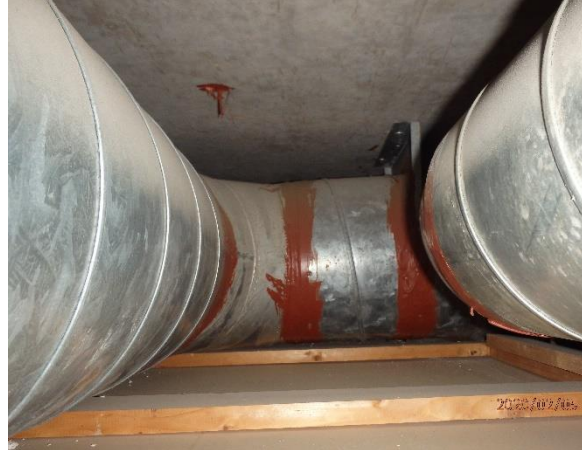
| <p>Väggar av blå lättbetong</p> | <p>Rött ventkitt innehållande <b>asbets</b></p> |

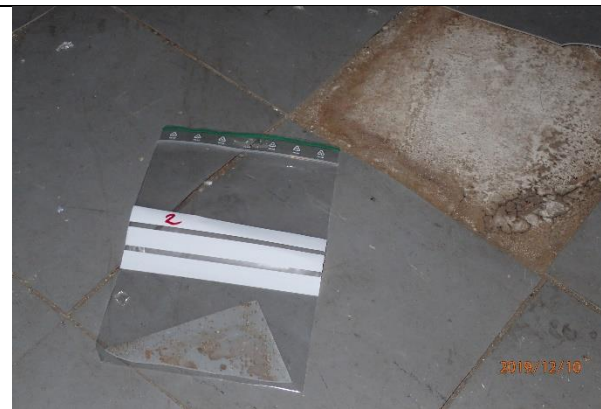
| <p>Prov 20 Golvplatta. Provet innehåller <b>asbest</b>. IT-rum.</p> | <p>Demonterade äldre dörrstängare innehållande <b>PCB-olja</b>.</p> |

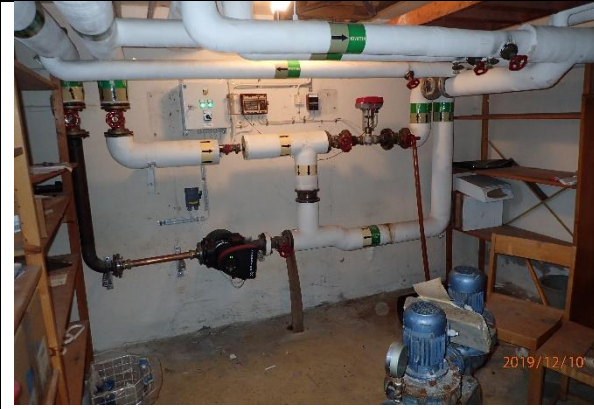
| <p>It-rum med el och elektronik.</p> | <p>Källarutrymme med <b>asbestisolering</b> i böjar, t-stycken och rörlut. Ingång från utsidan.</p> |

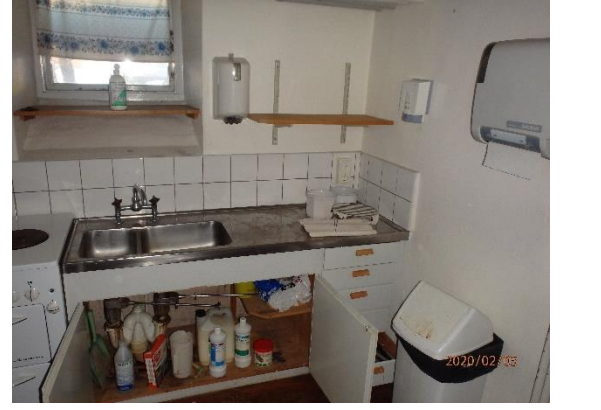
| <p>Personalutrymme med kakelfix och fog av <b>asbest</b></p> | <p>Hissmaskin med olja</p> |

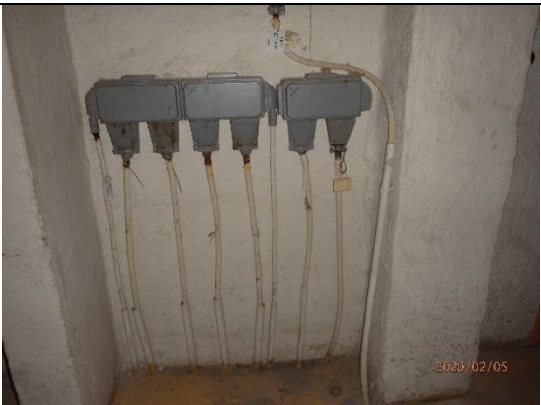
| <p>Äldre elkablar med olja</p> | <p>Ståldörr innehållande asbets</p> |

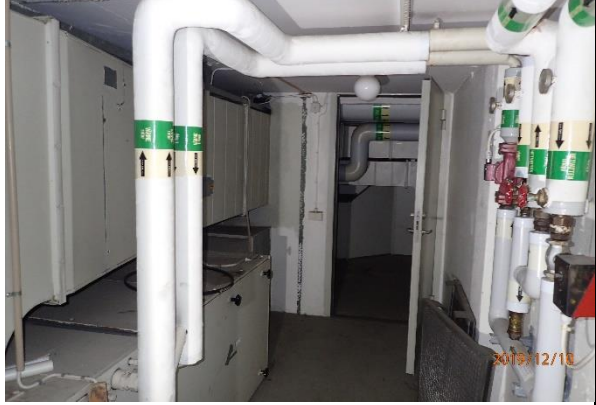
| <p>Ventilation och rör med asbest</p> | <p>Oljetqank som är uppnad i gavel detlukatar kraftigt med olja</p> |

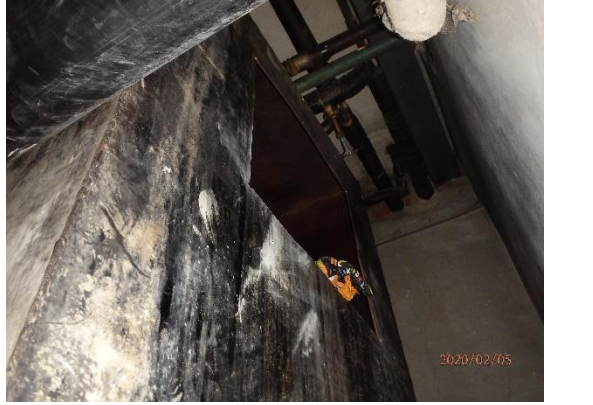
Det har tidigare stått två transformatorer denna del av källaren, markerat på ritning. Det är ett ombyggt pannrum som nu det finns indraget fjärrvärme i. Det finns dock en större oljetank kvar, oklart om den är sanerad.

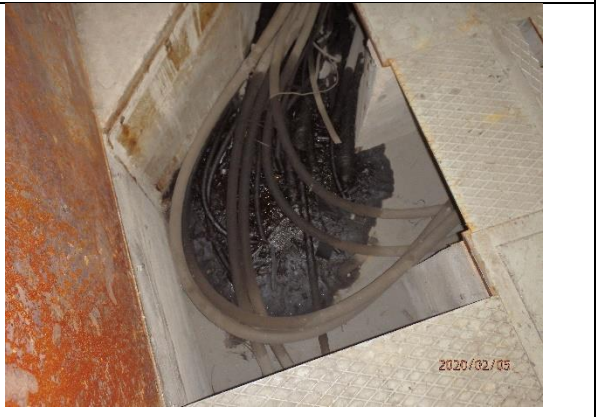
| <p>Kabelkanal i golv läckage från olje kaballar PCB</p> | <p>Batterierr</p> |

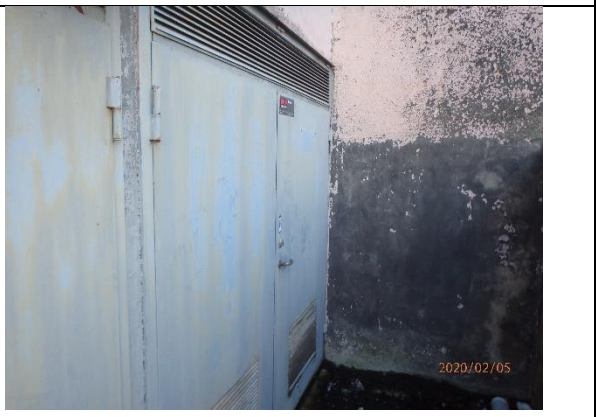
| <p>Transformator rum som ej var tilljänligt</p> | <p>Ståldörr <b>asbest</b> isoelring</p> |

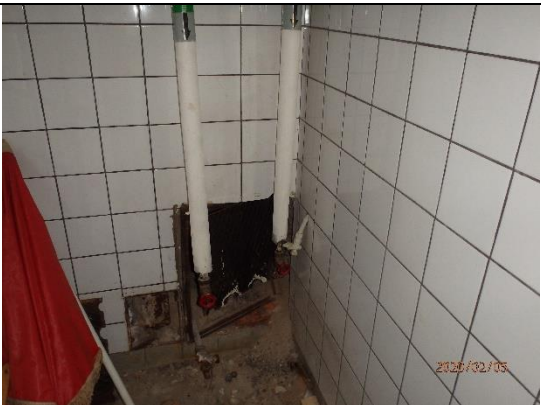
| <p>Prov 21 Kakel fix och fog, <b>asbest</b> i prov</p> | <p>Röd matta wc likt prov 12 <b>asbest</b> i matta</p> |

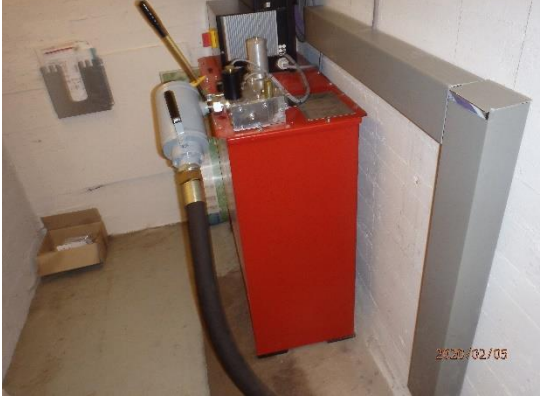
| <p>Olja hissmaskin</p> | <p>Golv trapphus likt det som prov togs i del-A, <b>asbest</b> i fix enligt prov 18</p> |

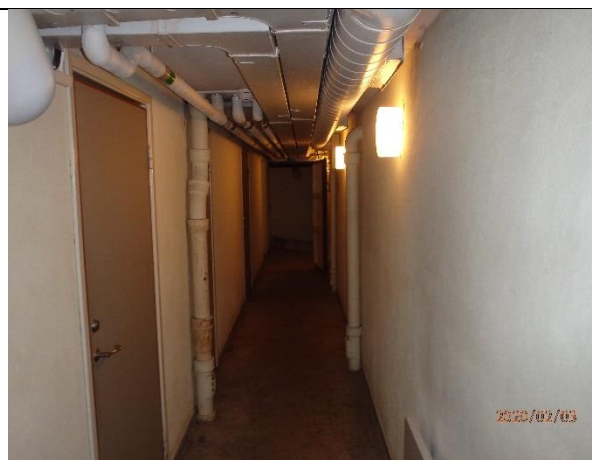
Korridor, delvis väggar med blå lättbetong

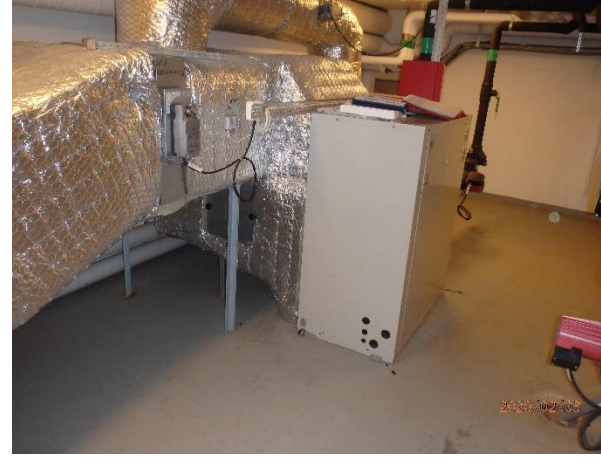
Ett kylaggregat som dels försörjer banken är placerat i källaren som delvis innehåller CFC. Det framgår inte vad det är för typ av köldbärare i systemet.

| <p>Kylanläggning, CFC R 417</p> | <p>Rörinstallationer med <b>asbest</b></p> |

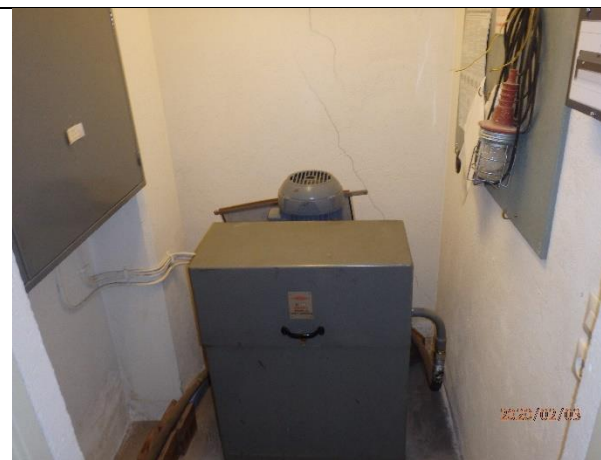
| <p>Hissmaskinolja</p> | <p>Rött ventkitt innehållande <b>asbest</b></p> |

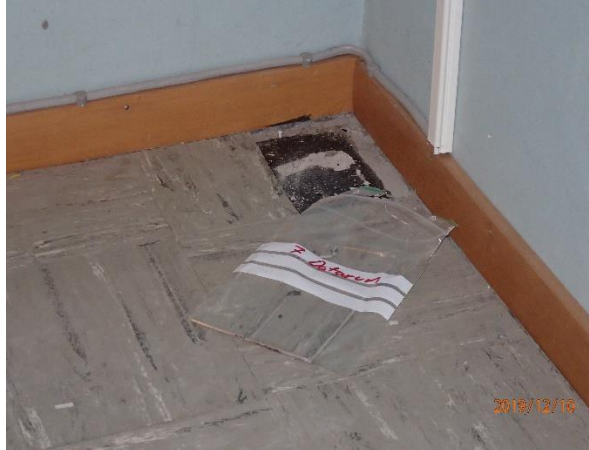
| Prov 19 Golvplatta. Provet innehåller <b>asbest</b> . | IT-rum |

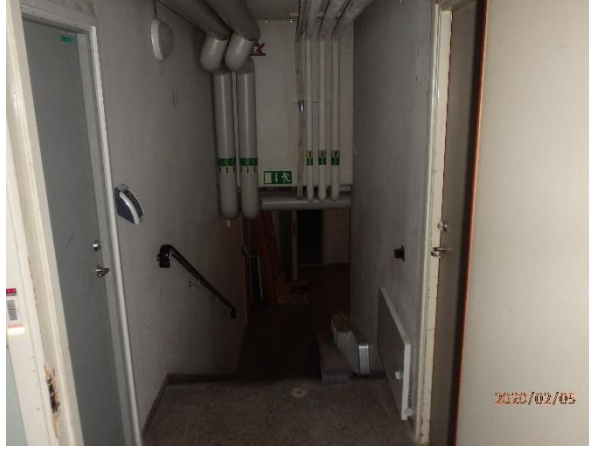
| Nivå skilnad plan 1 till plan 0 i del-A | Blå lättbetong |
